# Besiktningsprotokoll

Anticimex Försäkringsbesiktning i samarbete med Fastighetsbyrån

| Fastighetsadress:<br>Brömsvägen 8 | |

| Besiktningsdatum:<br>2026-07-30 | Protokollnummer:<br>69841342 |

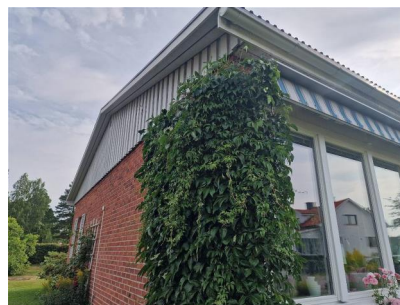
Växter finns i anslutning till och på delar av byggnaden.

När det finns växter nära byggnaden finns risk att fukt stannar kvar i väggarna. Detta kan i sin tur orsaka invändiga fuktskador. Växternas rötter kan också skada grundmuren och sätta dräneringsledningen ur funktion.

Området närmast huset rekommenderas att vara fritt från växtlighet.

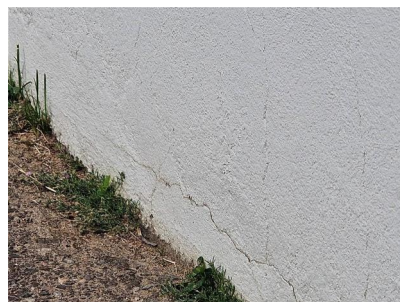
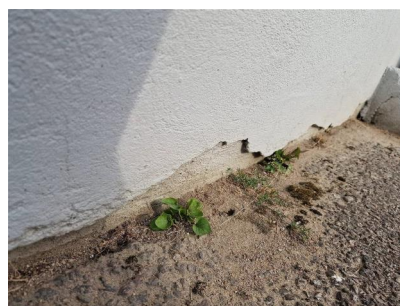
Sprickor och en del mindre putssläpp finns i sockel.

Dessa bedöms inte ha lett till bakomliggande skador.

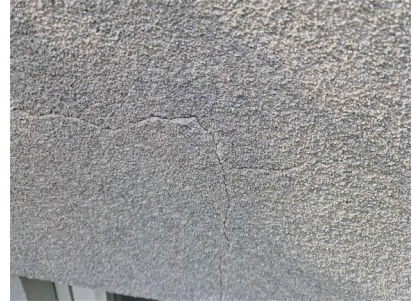
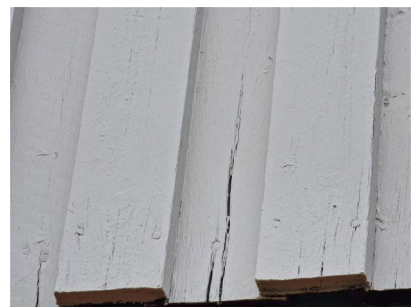
Sprickor finns i fasadens sipporexblock.

Det finns även sprickor i träpanel.

Dessa bedöms inte ha lett till bakomliggande skador.

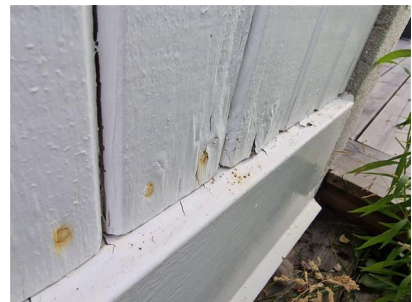
Mindre mängd rötskador finns i delar av fasadpanelen.

Dessa bedöms inte ha lett till bakomliggande skador.

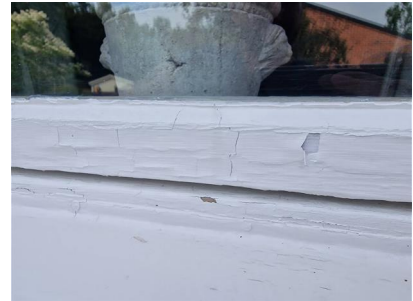
Fönster är i behov av målning/underhåll.

För att öka livslängden på fönster rekommenderas målning och underhåll.

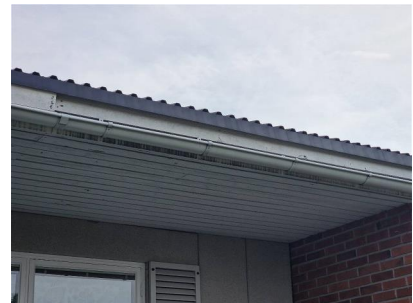
Hängrännor sitter delvis för lågt monterade. De svarta rinnmärken som kan ses på takfotsbrädan visar tydligt att avståndet är för stort.

För lågt monterade hängrännor medför risk att regnvatten svämmar över vilket i sin tur kan leda till fuktskador på fasad och andra byggnadsdelar.

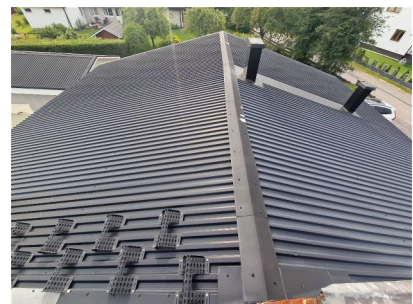
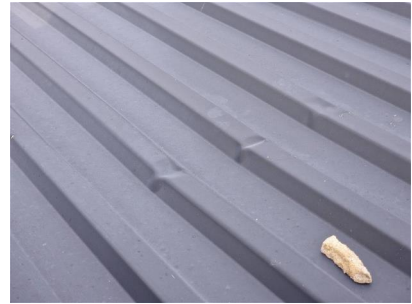
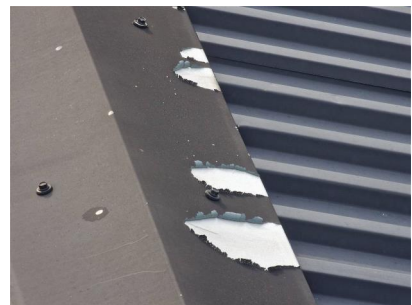
Taket har mindre brister:

Små mekaniska skador. (Bulor).  
Mindre färgsläpp.

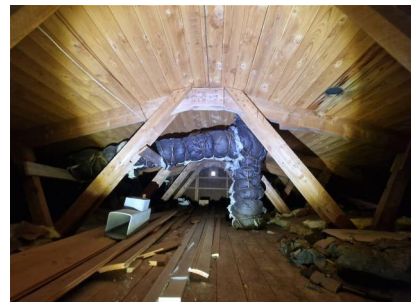
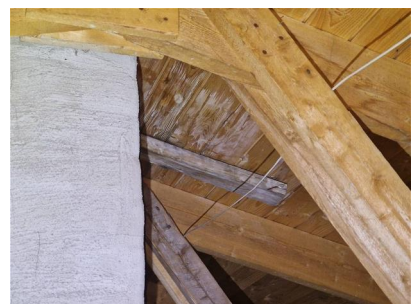
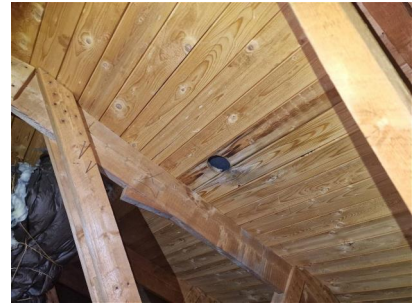
Vid kontroll av vinden uppmättes fuktvärden under kritisk fuktnivå för mikrobiell tillväxt och en normal lukt upplevdes.

Uttorkade fuktfläckar noterades. Dessa bedöms vara från före det att taket lades om.

Fuktkvoten i underlagstak/takbjälkar uppmättes till 8 %.

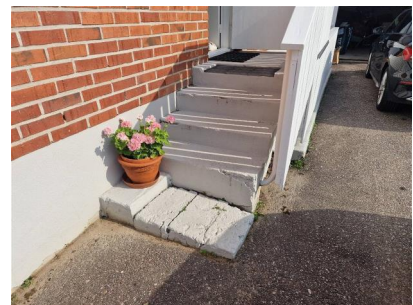
Trappans första steg lutar och avståndet till nästa steg är stort.

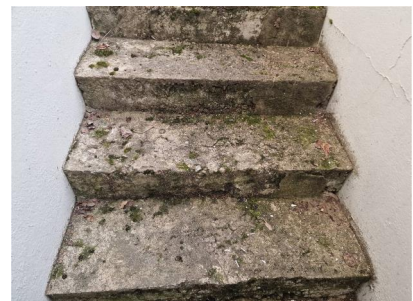
Trappan är skrovlig/ojämn och har en del sprickor. Bedöms som mindre brister.

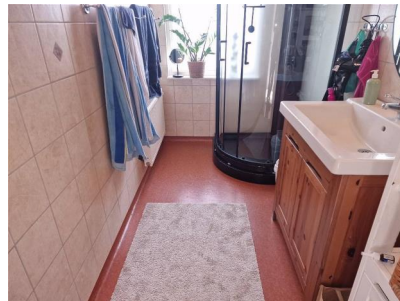
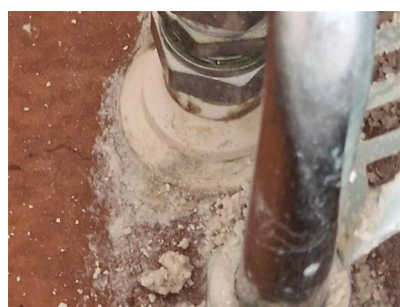
Våtutrymmet har äldre yt-/tätskikt.

Att ta bort duschkabinen kan i äldre badrum innebära en ökad risk att vatten tränger igenom ytskiktet/tätskiktet eller vid rör genomföringar i golv vid vattenbegjutning av golv och väggar.

Eftersom funktionen, som innebär att ytskiktet/tätskiktet ska vara vattentätt så rekommenderar vi att man använder duschkabin i utrymmet.

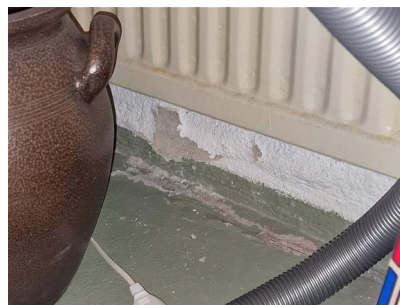
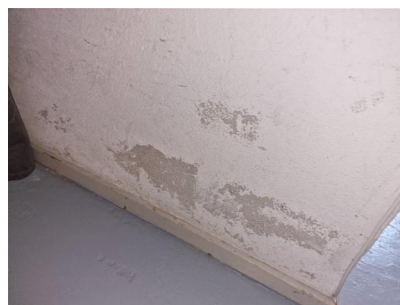
Puts- och färgsläpp finns på källarväggar.

Puts- och färg som släppt från underlaget invändigt på källarytterväggarna är ett tecken på att källarens utvändiga fuktskydd inte längre fungerar tillfredsställande.

För att åtgärda detta kan källarens utvändiga fuktskydd förbättras. Läs Anticimex faktablad om källare för tips och råd.

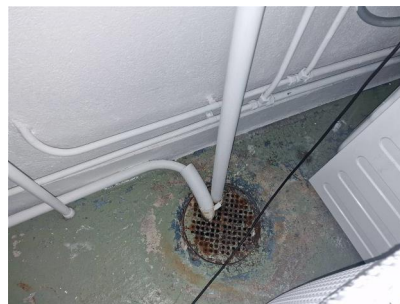
Gjutjärnsbrunnen är rostangripen.

Detta bedöms som en mindre brist i en källare där omkringliggande konstruktioner består av betong och betonghålstén.

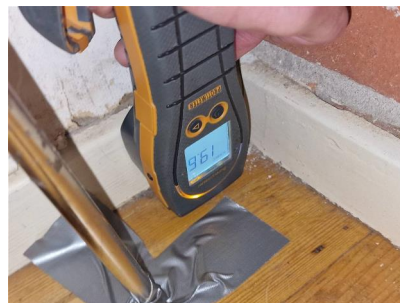
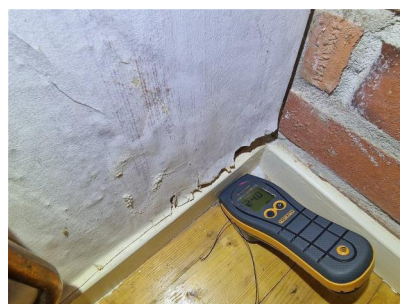
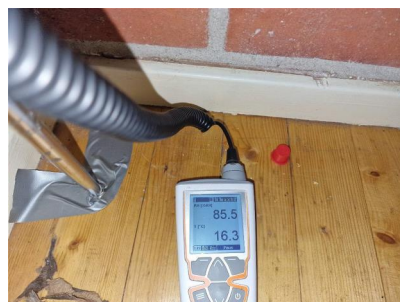
Källaren har en tidstypisk gillestuga som har ett uppreglat och isolerat trägolv. Golvet var fuktigt vilket oftast är fallet. Detta behöver inte vara något större problem att åtgärda.

Vid kontroll av konstruktion uppmättes fuktvärden över kritisk nivå för mikrobiell tillväxt och normal lukt upplevdes från provhål i golvet.

Grundläggningen består av en betongplatta på mark utan underliggande isolering och med ett uppreglat isolerat golv dikt an betongen. Denna konstruktion får ofta skador på grund av naturlig fuktvandring.

Fuktkvoten uppmättes till 19,6 % i överkant golv. Till 24% på insidan av golvsöcklar som angränsar mot golvet.

Den relativa fuktigheten inne i det uppreglade och isolerade trägolvet uppmättes till 85,5%.

I dag rekommenderas inte organiska golv dikt mot betong i byggnader från detta byggår. Vi rekommenderar ytskikt som kan släppa igenom fukt eller ventilerade golvkonstruktioner.

Vi rekommenderar en fördjupad undersökning för att bedöma orsak och omfattning. Det är viktigt att tänka på att denna rekommendation om fördjupad undersökning gäller hela gillestugan.

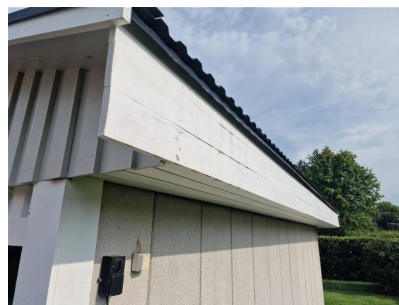
Hängrännor saknas.

När hängrännor saknas utsätts fasad och grund för ökad fuktbelastning, vilket i sin tur kan leda till fuktskador i bakomliggande konstruktioner.

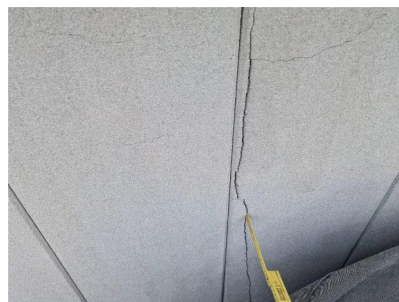
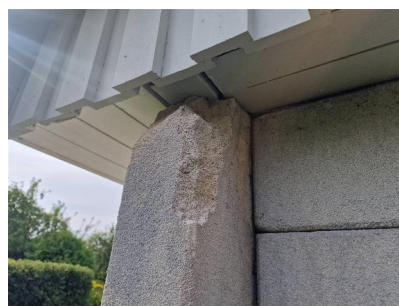
Genomgående sprickor finns i lättbetongblocken.

Vi rekommenderar en fördjupad undersökning för att bedöma orsak och omfattning.

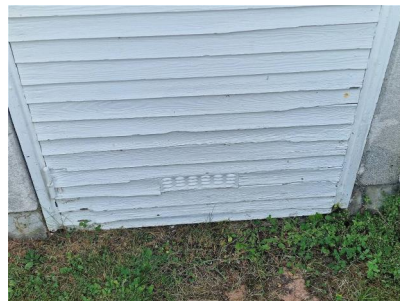
Dörren är rötskadad i botten. Går ej att öppna.

Vi rekommenderar att man byter ut dörr.

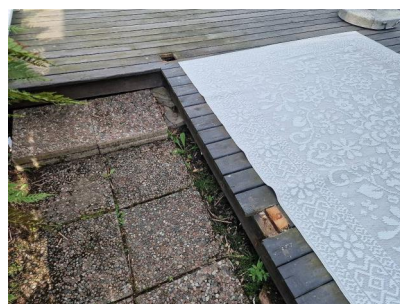
Altanräcke saknas. Sitter kvar rötskadade stumpar.

Bedöms som mindre brister.

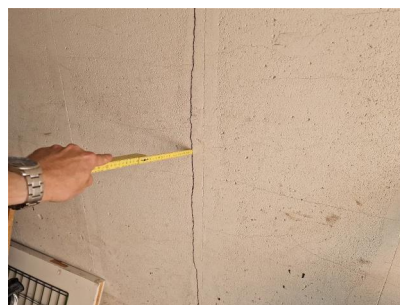
Spricka/or finns i vägg.

Golvet är ojämnt. Sticker upp lite armering efter en bortriven vägg.  
Bedöms som mindre brister.
