# Besiktningsprotokoll

Anticimex Försäkringsbesiktning i samarbete med Fastighetsbyrån

| Fastighetsadress:<br>Klippervägen 21 | |

| Besiktningsdatum:<br>2026-07-29 | Protokollnummer:<br>69820239 |

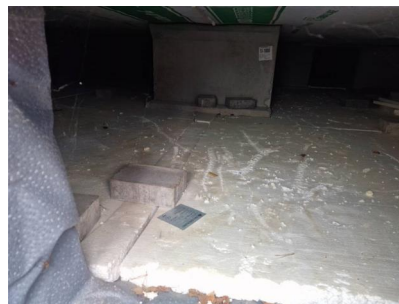
En varmgrund drabbas inte av fuktskador på samma sätt som en uteluftsventilerad krypgrund. Eftersom marken och grundmuren/-balken är isolerad och bostadsluft ventileras in i grunden kommer den hållas varm. En varmare grund ger ett torrare klimat. Det är därför viktigt att ventilationen mellan bostad och grundläggningen fungerar så att tillväxt av mikroorganismer undviks.

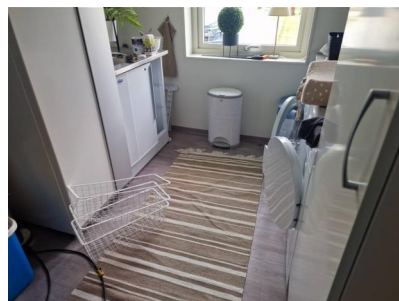
Inget att notera.

Funktionskontroll av jordade eluttag.

Vid stickprovskontroll av jordade eluttag noterades inga avvikelser.

Fuktindikering i utrymmet gav inga förhöjda fuktindikationer.

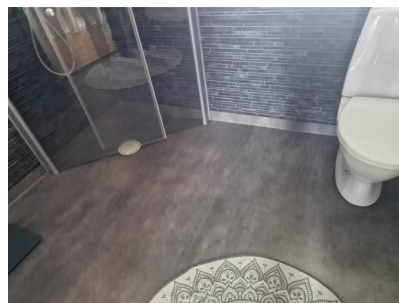
Funktionskontroll av jordade eluttag.

Vid stickprovskontroll av jordade eluttag noterades inga avvikelser.

Fuktindikering i utrymmet gav inga förhöjda fuktindikationer.

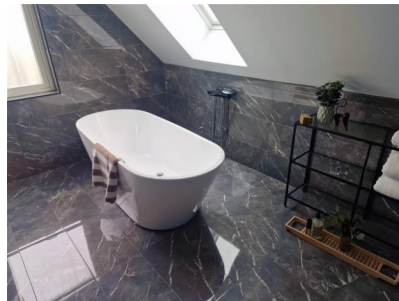
Inget att notera.

Normala fuktvärden indikerades mot klinker/kakel.

En viss fukt tränger alltid in bakom kakel/klinker via fogarna, detta är helt normalt och innebär inte att tätskiktet/ våtrumsisoleringen under kaklet/klinkern är bristfälligt eller ur funktion.

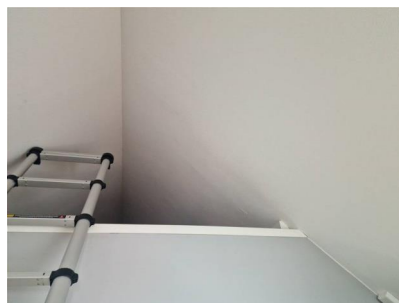
Inget att notera.
