Leråkra 3:21

Tvingvägen 1

**Besiktningsuppgifter**

| Byggnadsbeskrivning<br>1-planshus med inredd vind | Byggnadsår<br>1909 |

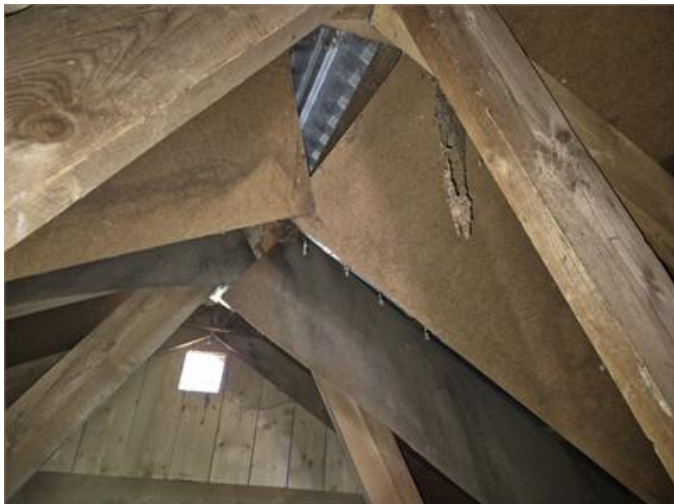
GARAGE: Det förekommer spikar som delvis lossnat till plåttaket. Det finns ingennocktätning vilket medför risk att snö/regn/skräp kan blåsa in på vinden. På vinden förekommer undertaksskivor av masonit som delvis lossnat. Rötskador förekommer i beklädnadsbrädor samt även i syll. Invändigt noterades missfärgningar i takbeklädnader och på väggar. Betongplattan är grovgjuten och har något betongsläpp. Det förekommer oskyddade elkablar. Det rekommenderas att vidare undersökning utförs för bedömning av åtgärder.

På garagevinden förekommer undertaksskivor av masonit som delvis lossnat.

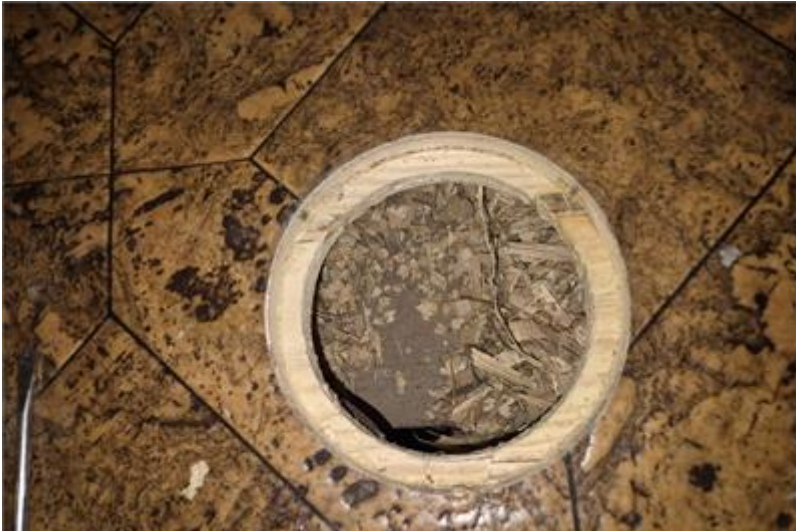
I provhål i golv i kökets trappförråd mättes fuktkvot på över 30% i bottenbjälklaget. Risk för mikrobiell tillväxt föreligger om fuktkvoten ligger runt 16-17% och däröver.

Det rekommenderas att vidare undersökning utförs på samtliga kryp/torpargrunder för bedömning av åtgärder.
