# Besiktningsprotokoll

Anticimex Försäkringsbesiktning i samarbete med Fastighetsbyrån

| Fastighetsbeteckning:<br>Hölö-Vreta 1:48 | |
| Fastighetsadress:<br>Vreta 19B | |

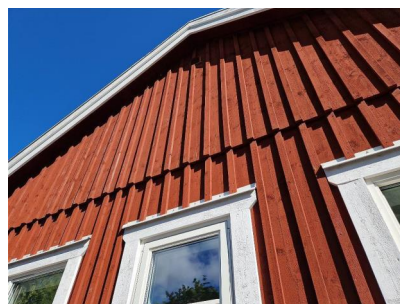
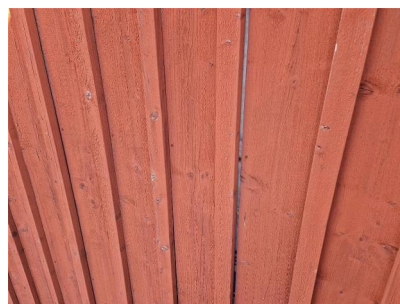
Fasadpanelen, trädetaljer och vindskivor börjar närma sig behov av målning/underhåll.  
Torrspäckor och skevande panel förekommer.

För att öka livslängden på fasadbeklädnaden rekommenderas målning och underhåll.

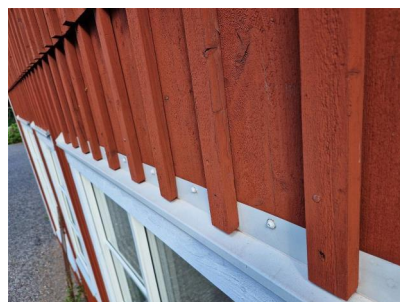
Överbleck ovan fönster på gavel överlappar ej av fasadpanel / ej infräst.

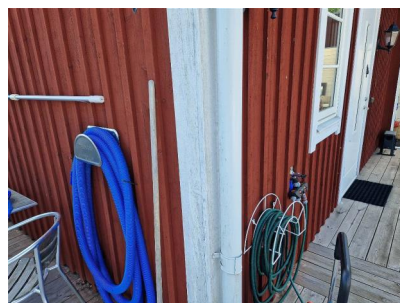
Fals på stuprör vänd mot fasad.

Falsen på stuprören kan med fördel vändas ut från fasaden för att lättare se om röret blivit skadat efter vinterns påfrestningar samt för att undvika skador på fasad vid ett eventuellt läckage.

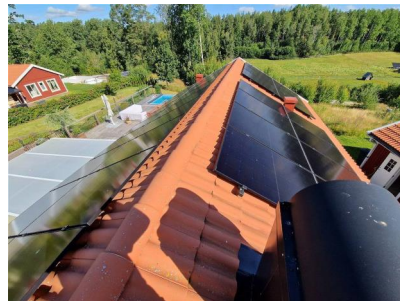
Taket är besiktigt från takstege.

Del av taket är ej besiktningsbart på grund av Solceller.

Av det som går att se: Inget att notera.

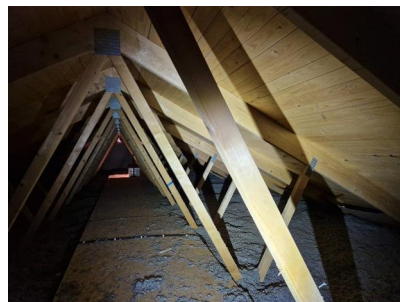
Vid kontroll av vinden uppmättes fuktvärden under kritisk fuktnivå för mikrobiell tillväxt och en normal lukt upplevdes.

Fuktkvoten i underlagstak/takbjälkar uppmättes till 8 %.

Risk för mikrobiell tillväxt föreligger om den relativa fuktigheten (RF) i den omgivande luften är över 75 % vilket i furuvirke motsvarar en fuktkvot (FK) på 17 %.

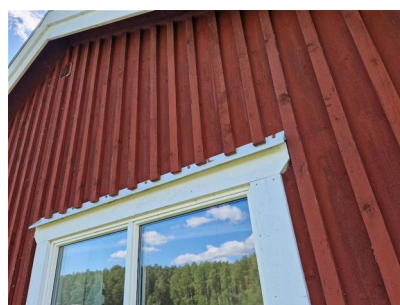
-Överbleck ovan fönster på gavel överlappas ej av fasadpanel / ej infräst.

-Överbleck saknas ovan garageport.

-Stuprör är vänd med skarv in mot fasaden.

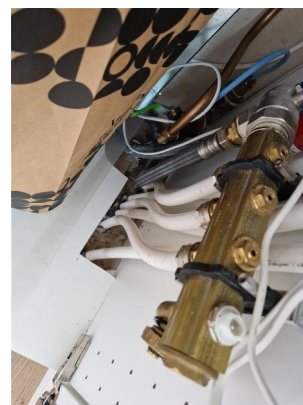
Kopplingscentral golvvärme saknar vattentät botten.

Denna installation ska ha en vattentät botten och vara försedd med skvallerrör. När det saknas ökar risken för att ett läckage inte upptäcks i tid. Det kan leda till fuktskador i omkringliggande konstruktioner.

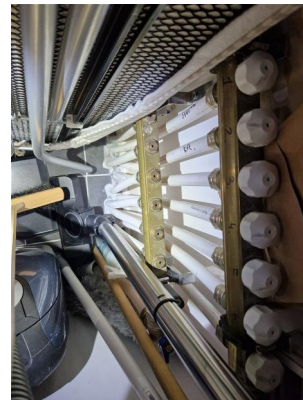
Kopplingscentral golvvärme saknar vattentät botten.

Denna installation ska ha en vattentät botten och vara försedd med skvallerrör. När det saknas ökar risken för att ett läckage inte upptäcks i tid. Det kan leda till fuktskador i omkringliggande konstruktioner.

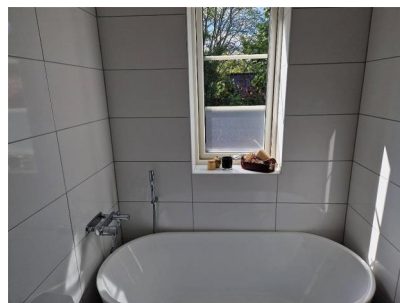
Duschen är placerad nära ett fönster.

För att minska risken för fuktskador på fönster och väggkonstruktion rekommenderas att man skyddar fönstret mot vattenbegjutning med till exempel draperi.

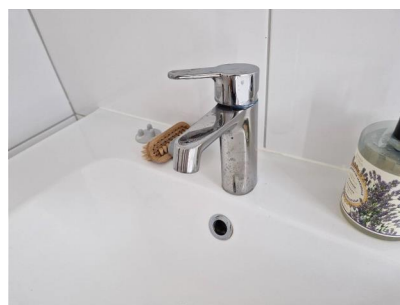
Handfatskran sitter löst.
