Kyrkofjäll 1:109

Kyrkofjäll 69

| Besiktningsdatum | 2026-07-28 |
| Besiktningföretag | OBM Besiktning Bohuslän AB |

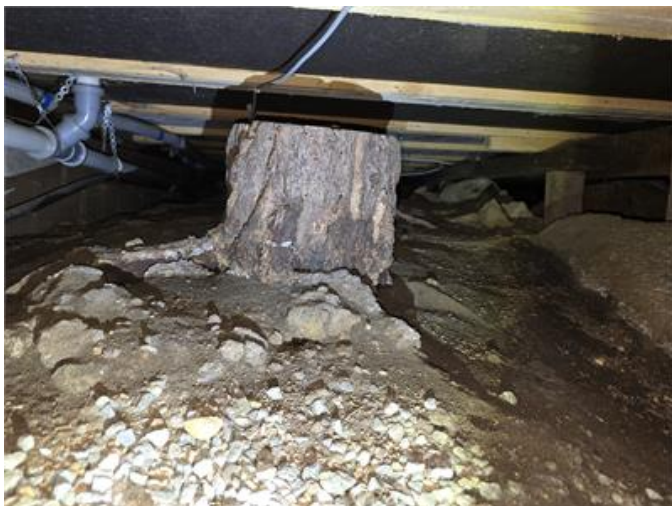
| Besiktningsresultat | | | | | |
|---|---|---|---|---|---|
| Krypgrund | | | x | | Krypgrunder är generellt ansett som riskkonstruktion för fuktskador.<br>Fuktig miljö och unken/mikrobiell lukt upplevdes.<br>Mikrobiell påväxt finns på blindbottenskivor.<br>Organiskt material samt rötskyddsbehandlat virke förekommer i utrymmet.<br>Fuktvärden över gränsvärde uppmättes i bjälklaget.<br>Se kommentar/riskanalys samt bilaga "Kontroll av konstruktion". |

Krypgrund: Stubbe noterades i utrymmet.

Krypgrunder är generellt ansett som en riskkonstruktion för fuktskador. På grund av förhöjd fuktstatus, dels orsakad av fuktvandring från marken och dels orsakad av uteluft som släpps in i grunden (främst under den varma tiden av året), kan fuktskador/mikrobiell tillväxt med negativ inverkan på såväl byggnaden som inomhusmiljön uppstå. Det rekommenderas fackman kontaktas för vidare kontroll av omfattningen av noterade brister och utförande av lämplig åtgärd. Vanligt är att installation av krypgrundsavfuktare (adsorptionsavfuktare) rekommenderas i kombination med eventuella andra åtgärder.

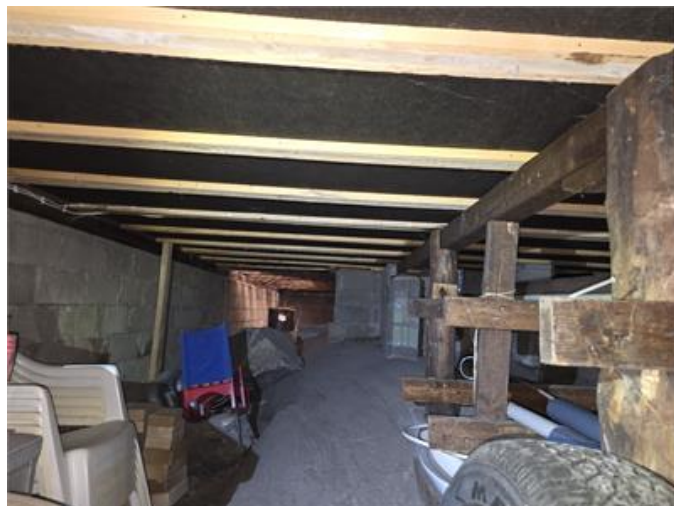
Krypgrund: Översiktsbild från öster.

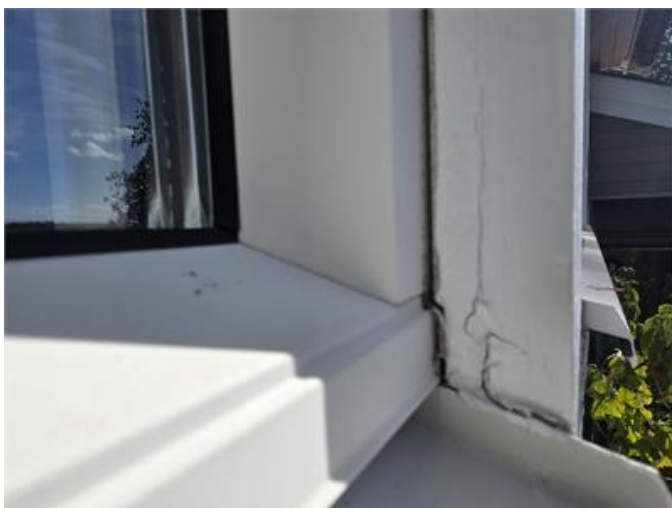
| Besiktningsresultat | | | | | |
|---|---|---|---|---|---|
| Fönster | | x | | | Mindre otätheter mellan några fönsterkarmar/foder samt vid bleck.<br>Överbleck finns ej på långsidor. På gavlar är överbleck av trä, kräver extra underhåll då trä rör sig och glipor kan uppstå.<br>Se kommentar/riskanalys. |

När det finns otätheter vid fasad/fönster eller när plåtdetaljer är otäta eller ej finns innebär det risk för att fukt/vatten kan orsaka fuktrelaterade skador i bakomliggande konstruktion.

Fönster: Mindre otätheter förekommer i anslutning till fönster.

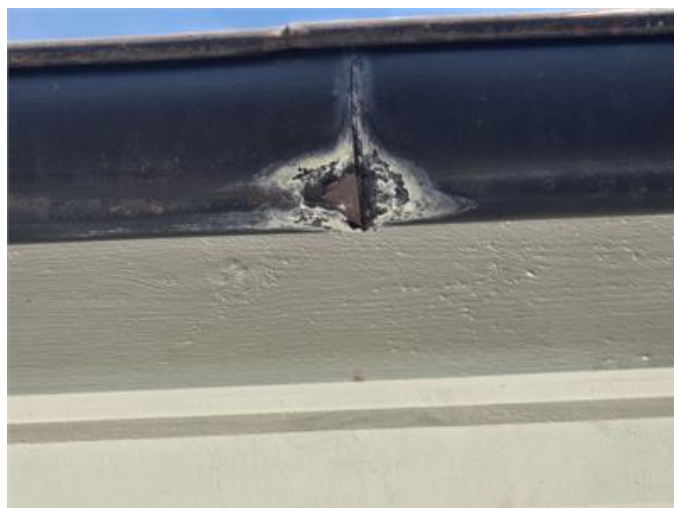
| Besiktningsresultat | | | | | |
|---|---|---|---|---|---|
| Stuprör&rännor | | x | | | Äldre/original, läckage förekommer vid rännskarvar. |

Rännor: Läckage noteras i rännskarv.

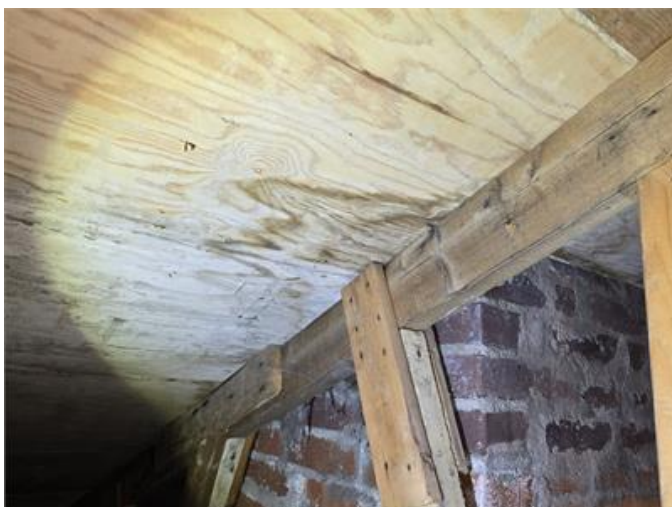
| Besiktningsresultat | | | | | |
|---|---|---|---|---|---|
| | | | x | | Mineralutfällning noteras på murstock.<br>Fuktanvisning på underlagstak vid murstock (se "frågor till säljare").<br>Isolering ligger delvis an mot underlagstak.<br>Eldragning förekommer ovan isolering, ökad risk för kondens i slang som kan rinna tillbaka till dosor etc. |

Nockvind: Fuktanvisning intill murstock.

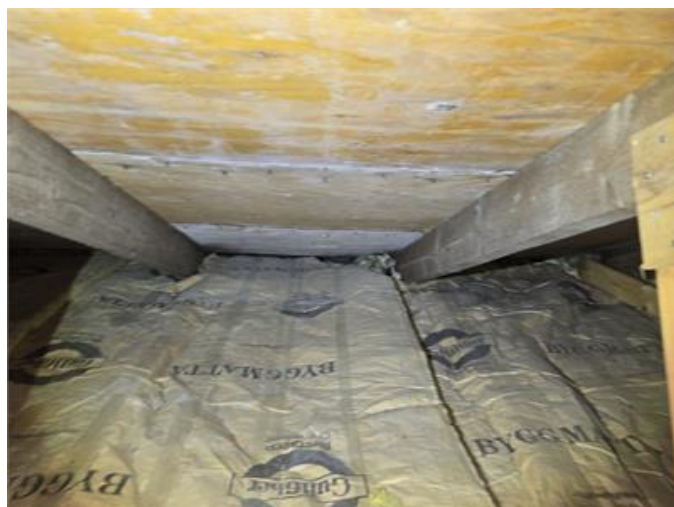
| Besiktningsresultat | | | | | |
|---|---|---|---|---|---|
| Nockvind (hus) | | x | | | Betongrester samt mikrobiell påväxt förekommer på underlagsskivor.<br>Se kommentar/riskanalys. |

Om det finns brister i tätningen mellan ett varmt och ett kallt utrymme eller om relativt varm och fuktig luft släpps ut i det kalla utrymmet finns det en risk för förhöjd luftfuktighet vintertid med mikrobiell skador i underlagstaket som följd. Betongresterna är sannolikt från byggår då skivorna troligtvis är återanvända.

Nockvind: Exempelbild på yttlig mikrobiell påväxt samt isolering som ligger an mot underlagstak.

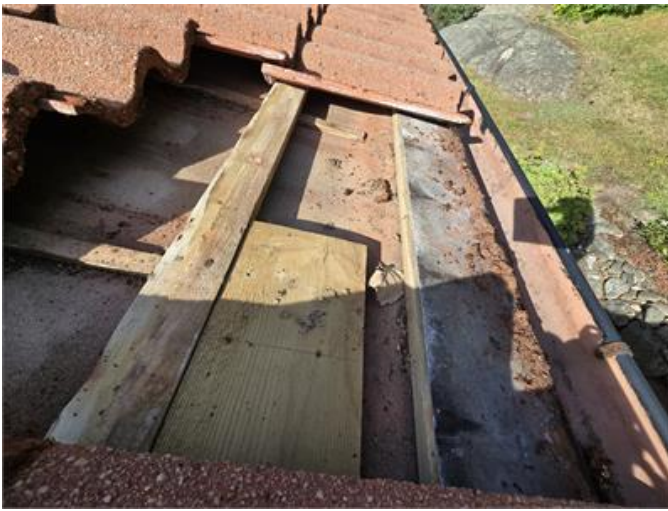
| Besiktningsresultat | | | | | |
|---|---|---|---|---|---|
| Tak | | | x | | Från byggår, underlagspappen på ursprungshuset är spröd och bubblig.<br>Nedersta läkten ligger horisontellt på underlagspapp vilket medför att löv/frömjöl etc kan bli stående.<br>Nocktätning finns ej.<br>Några spruckna pannor samt avsaknad av några mindre sågade pannor i rännal noterades.<br>Se kommentar/riskanalys. |

När takbeklädnaden är äldre och påvisar åldersrelaterade brister har den nedsatt motstånd mot vatteninträngning, med risk för fuktrelaterade skador i underliggande konstruktioner.

Tak: Stickprovskontroll under pannor vid takfot.

Nocktätning rekommenderas för att minska inträngning av regn/snö samt löv/frömjöl vianocken och därmed minskad fuktbelastning på papp och läkt.

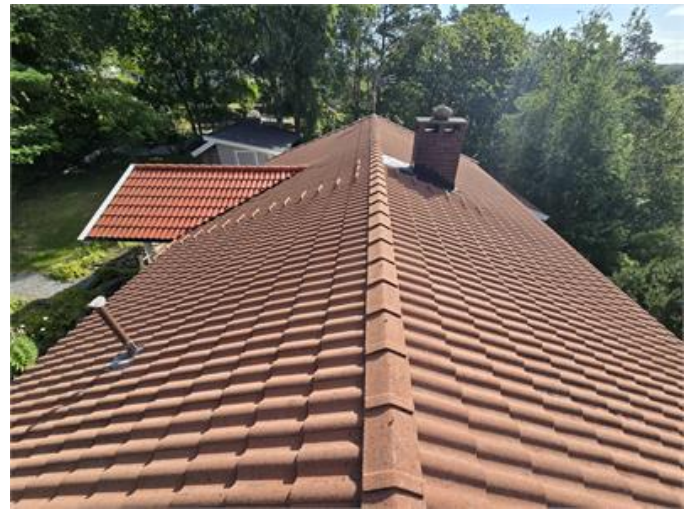
Tak: Översiktsbild.

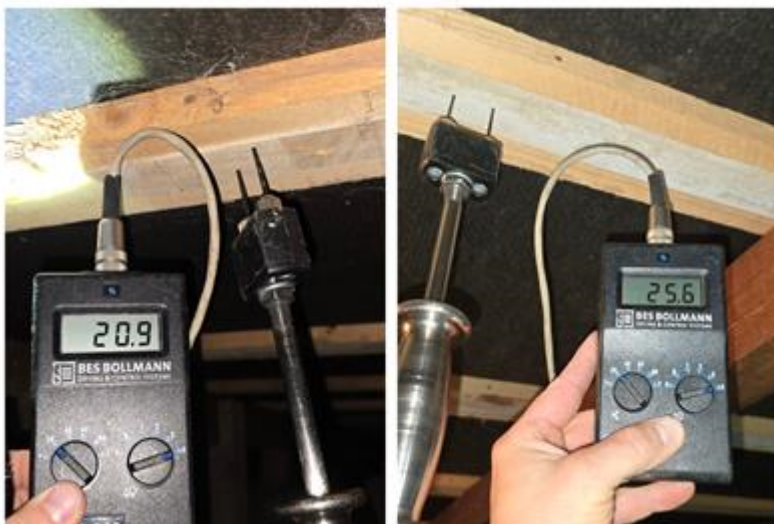
Mikrobiell påväxt finns på blindbottenskivor.  
Organiskt material samt rötskyddsbehandlat virke förekommer i utrymmet.  
Spår av inträngande vatten mot nordväst.

Kontroll av konstruktionen utfördes genom stickprovsmässig fuktmätning i syll, bärlinor och golvreglar.  
Fuktvärden över gränsvärde för mikrobiell tillväxt uppmättes.  
Fuktkvoten i uppmättes till 19-25%.  
Risk för mikrobiell tillväxt föreligger vid en fuktkvot på 17% och rötskador >28%.

Det rekommenderas fackman kontaktas för vidare kontroll av omfattningen av noterade brister och utförande av lämplig åtgärd. Vanligt är att installation av krypgrundsavfuktare (adsorptionsavfuktare) rekommenderas i kombination med eventuella andra åtgärder.
