# Besiktningsprotokoll

Anticimex Försäkringsbesiktning i samarbete med Fastighetsbyrån

| Fastighetsadress:<br>Trädgårdstorpsvägen 16 | |

| Besiktningsdatum:<br>2026-07-30 | Protokollnummer:<br>69825925 |

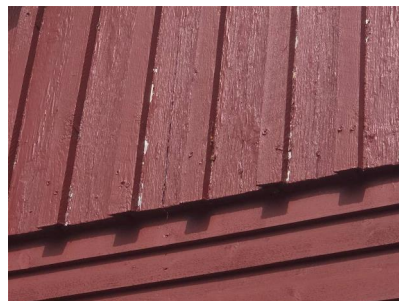
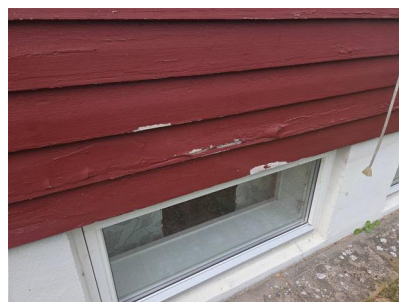
#### Utvändigt / Fasad

Färgsläpp och blåsor förekommer.

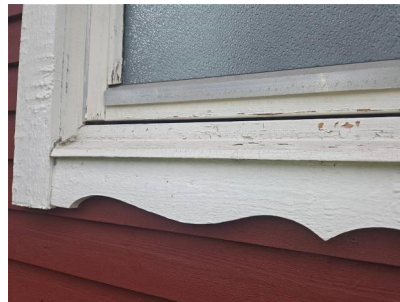
### Utvändigt / Fönster

Underhållsbehov lokalt

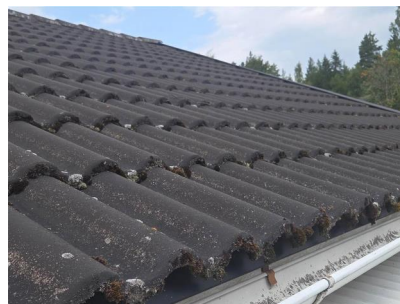
### Utvändigt / Tak

Inget att notera.  
Besiktat från stega och mark.

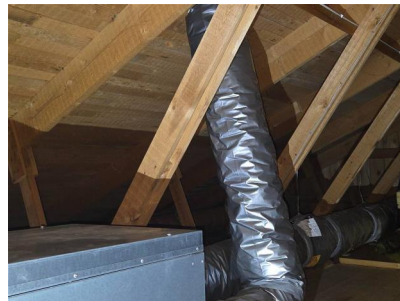
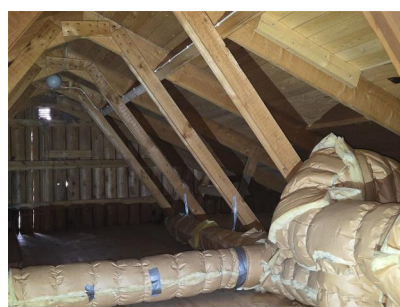
### Utvändigt / Vind

Vid kontroll av vinden uppmättes fuktvärden under kritisk fuktnivå för mikrobiell tillväxt och en normal lukt upplevdes.

Underlagstak består av råspont och isolering mineralull.  
FTX system finns på vinden.

Fuktkvoten i underlagstak/takbjälkar uppmättes till 8 %.  
Gränsvärden för mikrobiell tillväxt. Det finns risk för mikrobiell tillväxt om den relativa fuktigheten (RF) i den omgivande luften är över 75 %. I furuvirke motsvarar det en fuktkvot (FK) på 17 %.

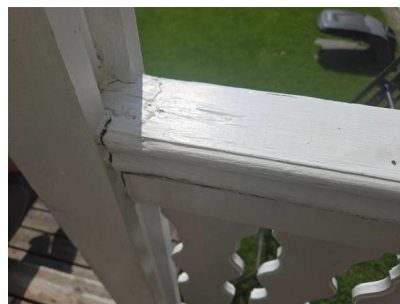
### Utvändigt / Altan

Underhållsbehov förekommer på trädetaljer.

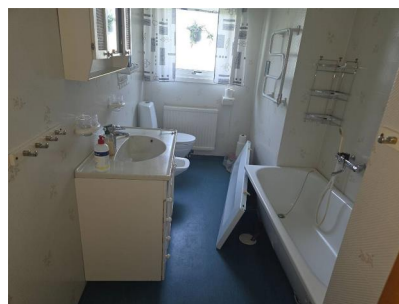
### Entréplan / Dusch/Toalett

Våtutrymmet har äldre yt-/tätskikt med plastmatta på golv och vägg.  
- Rör förekommer genom golv.

Eftersom funktionen, som innebär att ytskiktet/tätskiktet ska vara vattentätt, kan vara nedsatt finns en ökad risk att vatten tränger igenom ytskiktet/tätskiktet med vattenskador i omkringliggande konstruktioner som följd.

Fuktindikering i utrymmet gav inga förhöjda fuktindikationer.

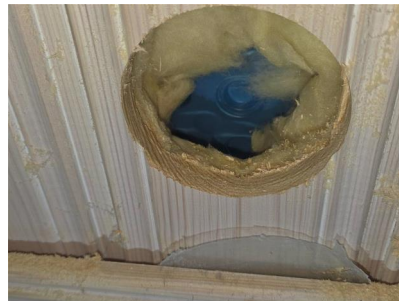
### Källarplan / Gillestuga/Sov

Vid kontroll av konstruktion uppmättes fuktvärden under kritisk nivå för mikrobiell tillväxt och normal lukt upplevdes.

Kontroll utförd i södra väggen, ingen mera kontroll utförd.

Källargrundmurar med påreglade isolerade väggar och uppteglade golv. den relativa fuktigheten uppmättes till 70 % och en normal lukt kunde kännas i golv/vägg vinkel.

Det finns risk för mikrobiell tillväxt om den relativa fuktigheten (RF) i den omgivande luften är över 75 %. I furuvirke motsvarar det en fruktighet (FK) på 17%

Befintlig påreglad vägg golv och eventuella väggsyllar riskerar att drabbas av fuktskador på grund av naturlig fuktpåverkan. Detta i sin tur kan leda till mikrobiella skador (angrepp av mikroorganismer) som kan resultera i att mikrobiell lukt sprids till boendemiljön. Om reglar/syllar är tryckimpregnerade kan även en kemisk lukt förekomma. Se allmänt hela källare om golv.
