**Fastighetsuppgifter**

Lida 2:16

Västgötavägen 4

**Besiktningsuppgifter**

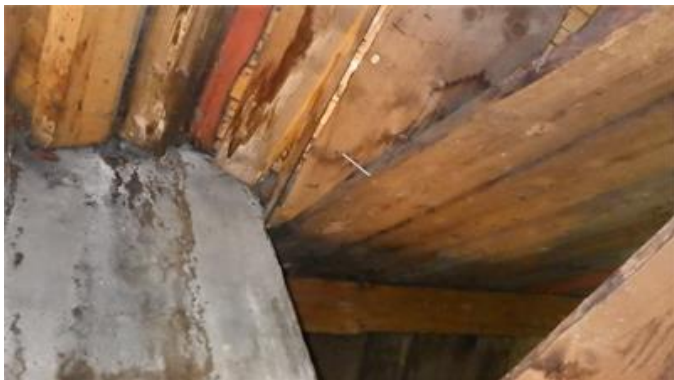
| Besiktningsresultat | | | | | |
|---|---|---|---|---|---|
| Sidovindar | | X | | | Fuktfläckar förekommer på underlagstak, torra vid besiktningen, vilket bör kontrolleras regelbundet för att fastställa om åtgärdsbehov föreligger. |
| Vind | | X | | | Fuktfläckar förekommer på underlagstak, torra vid besiktningen, vilket bör kontrolleras regelbundet för att fastställa om åtgärdsbehov föreligger. |

Fuktfleck på insida yttertaket på vinden
