**Fastighetsuppgifter**

Gatan 1:85

Slupvägen 3

| Uppdragsnummer | O33127 |

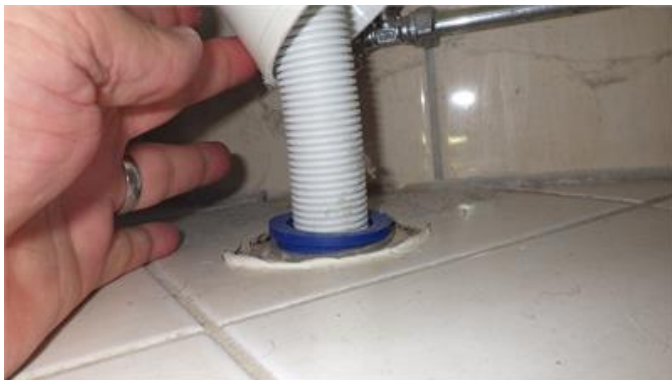
| Besiktningsresultat | | | | | |
|---|---|---|---|---|---|
| Duschrum | | X | | | Våtutrymmet har en äldre standard, avloppsstos till handfatets avlopp är ej tillräckligt uppdraget över golvnivå, det sitter en sarg på golvet vid duschplatsen, se kommentar/riskanalys.. |

Bild visar avloppsstos som inte är uppdragen över golvnivå

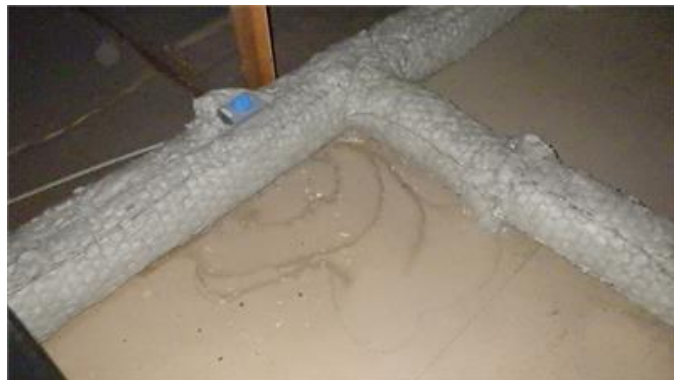
| Besiktningsresultat | | | | | |
|---|---|---|---|---|---|
| Vind | | X | | | Fuktfäckor förekommer på gavelspets och golv, torra vid besiktningen, vilket bör kontrolleras regelbundet för att fastställa om åtgärdsbehov föreligger. |

Fuktfleck på vindsgolvet

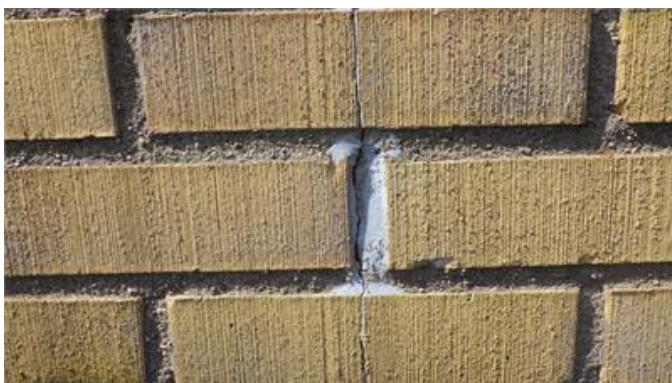
| Besiktningsresultat | | | | | |
|---|---|---|---|---|---|
| Fasad | | X | | | Luftvärmepumpens utomhusdel är placerad vid fasaden, det förekommer sprickor i fasadteglet, se kommentar/riskanalys. |

Sprickor noterades i fasadstenen. Om sprickorna ökar/växer bör en vidare undersökning göras. Förebygg fuktskador i fasaden genom lämplig fog.

Bilden visar spricka i fasadteglet

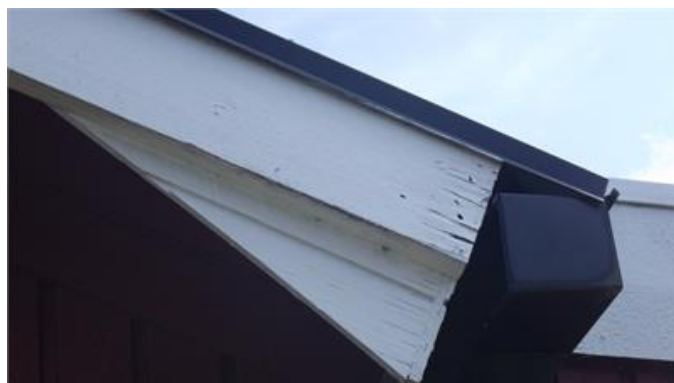
| Besiktningsresultat | | | | | |
|---|---|---|---|---|---|
| Tak | | X | | | Taktäckningen har en äldre standard, det förekommer rötskador i en vindskiva, se kommentar/riskanalys. Eternit är ett asbesthaltigt material. Dess förekomst i sig utgör ingen risk för inomhusmiljön. Dock bör fackman kontaktas vid eventuellt avlägsnande av materialet. |

**Tak:** Då taktäckningen är av äldre standard har det ett minskat motstånd mot vatteninträngning. Detta i sin tur kan leda till fuktskador på takkonstruktionen vilket kan påverka byggnaden och dess inomhusklimat negativt.

Bilden visar rötskada i vindskiva

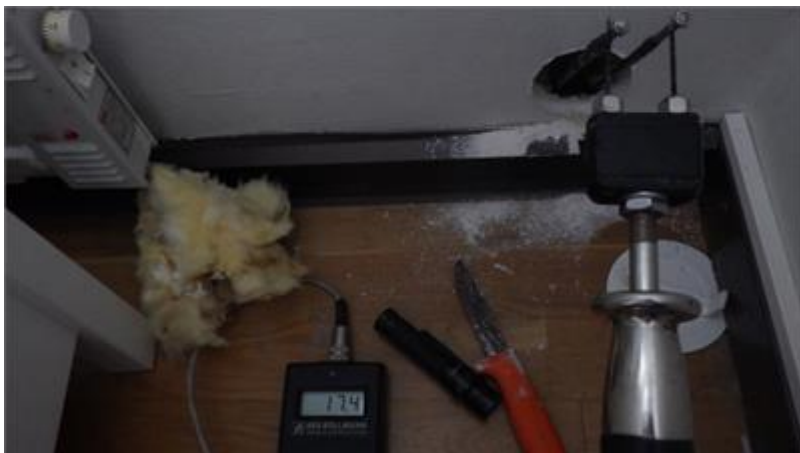
Det kritiska gränsvärdet för mikrobiell tillväxt i trä brukar anges till ca 17 % fuktkvot (FK). Vid stickprovsvis fuktkvotsmätning uppmättes ca 15 % i sovrum 2 och ca 18 % i sovrum 1.

Vid stickprovskontroll av konstruktion uppmättes fuktkvoten till ca 18 % vilket ligger över kritiskt gränsvärde för mikrobiell tillväxt. För att utreda orsak/omfattning samt lämpliga åtgärder rekommenderas att kontakt tas med en fackman för att utföra en fördjupad undersökning.
