# Besiktningsprotokoll

Anticimex Försäkringsbesiktning i samarbete med Fastighetsbyrån

| Fastighetsadress:<br>Blomvägen 36 | |

| Besiktningsdatum:<br>2026-07-30 | Protokollnummer:<br>69820697 |

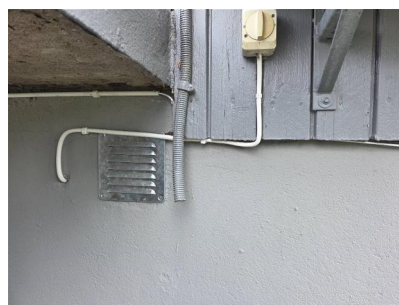
- Kondensvatten från luftvärmepumpens utedel leds inte bort från husgrunden.

Detta medför ökad risk för att vatten tränger in i anslutande konstruktioner, vilket i sin tur kan leda till fuktrelaterade skador. Observera att besiktning av byggnadens värmesystem eller värmepumpen inte har ingått i uppdraget.

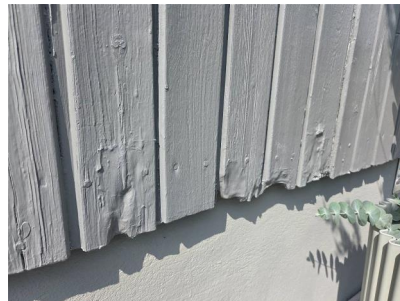
- Enstaka panelbrädor har mindre rötskador lokalt. Fasadpanelen är i behov av målning/underhåll lokalt.

Fasadbeklädnad och träkonstruktioner där målningsbehov finns riskerar att få fukt- och rötskador på grund av sämre vattenavvisande förmåga. För att öka livslängden på fasadbeklädnaden rekommenderas målning och underhåll. I samband med ommålning rekommenderas att de rötskadade panelbrädorna byts ut.

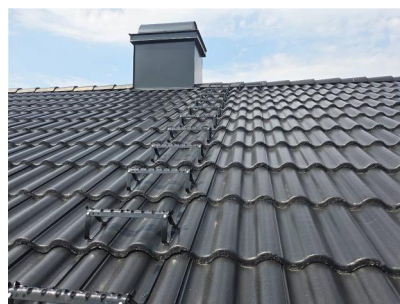
- Tak är besiktigat ifrån anliggande stegen.

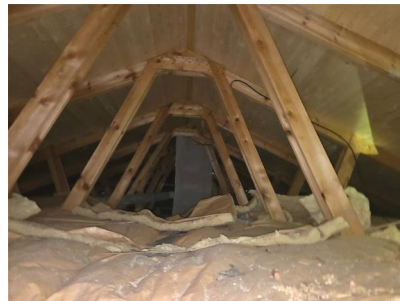
- Vid kontroll av vinden uppmättes fuktvärden under kritisk fuktnivå för mikrobiell tillväxt och en normal lukt upplevdes. Fuktkvoten i underlagstak/takbjälkar uppmättes till 9%.

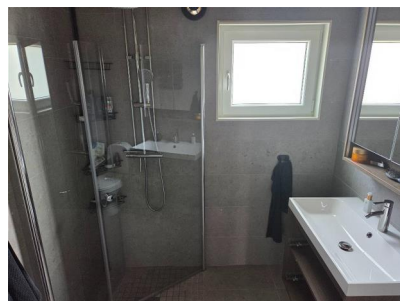
- Duschen är placerad nära ett fönster.

Duschens placering i våtutrymmet utgör en risk för fuktskador i fönster- och väggkonstruktionen.

För att minska risken för fuktskador på fönster och väggkonstruktion rekommenderas att man skyddar fönstret mot vattenbegjutning.

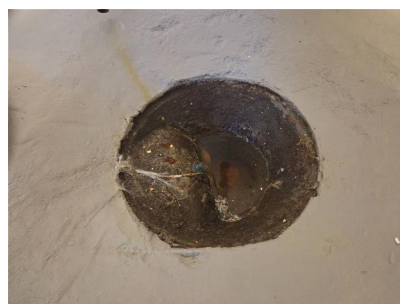
- Gjutjärnsbrunnen är rostangripen.

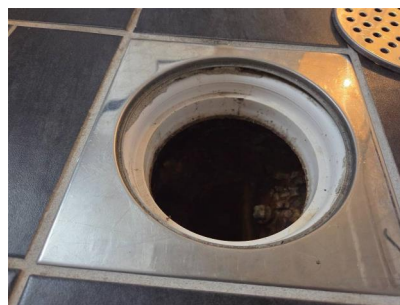
- Golvbrunnen är inte utbytt i samband med renovering.
- Rost noterades i gjutjärnsbrunnen.

Risk finns att det nya tätskiktet inte har kunnat anslutas till golvbrunnen på ett riktigt sätt, vilket kan leda till fuktskador i omkringliggande konstruktioner.

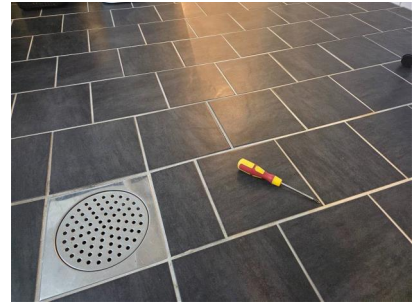
- Klinker har släppts från underlaget ("Bom").

Felet som uppstått är att vidhäftningen mellan klinker och underlag har upphört. Sk "bom/ bomljud".

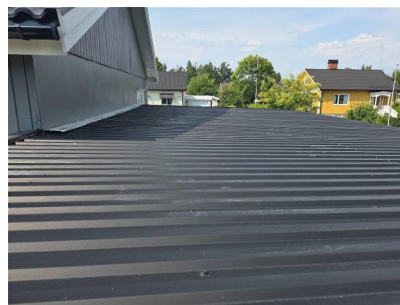
- Låglutande tak har fel taktäckning.

Taktäckningen av plåt är inte anpassad till taklutningen. Risk finns för läckage med fuktskador som följd.

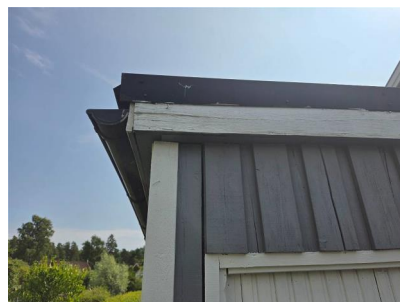
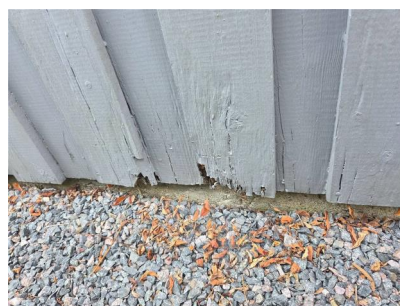
- Enstaka panelbrädor har mindre rötskador. Fasadpanelen är i behov av målning/underhåll.

Fasadbeklädnad och träkonstruktioner där målningsbehov finns riskerar att få fukt- och rötskador på grund av sämre vattenavvisande förmåga. För att öka livslängden på fasadbeklädnaden rekommenderas målning och underhåll. I samband med ommålning rekommenderas att de rötskadade panelbrädorna byts ut.

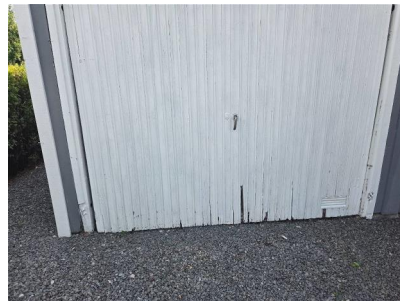
- Dörr är i behov av målning/underhåll.

Dörrar där målningsbehov finns riskerar att få fukt- och rötskador på grund av sämre vattenavvisande förmåga.

För att öka livslängden på dörr rekommenderas målning och underhåll.

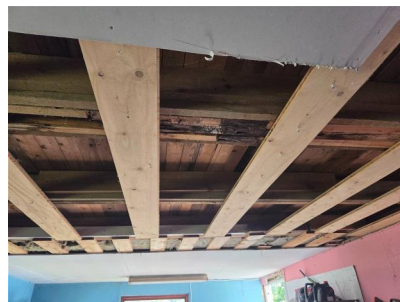
- Taket har fuktskador.

Den synliga fuktfläcken tyder på att vatten har runnit in på grund av otätheter.

Vi rekommenderar en fördjupad undersökning för att bedöma orsak och omfattning.
