# Besiktningsprotokoll

Anticimex Försäkringsbesiktning i samarbete med Fastighetsbyrån

| Fastighetsadress:<br>Bondegatan 15 | |

| Besiktningsdatum:<br>2026-07-30 | Protokollnummer:<br>69834263 |

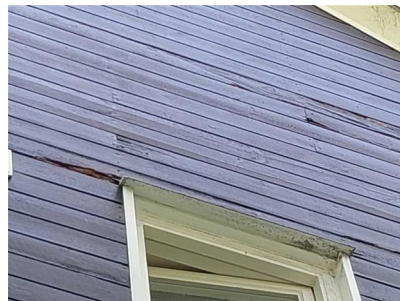
Enstaka panelbrädor har mindre rötskador.

Vid framtida målning/underhåll rekommenderas att de rötskadade panelbrädorna byts ut.

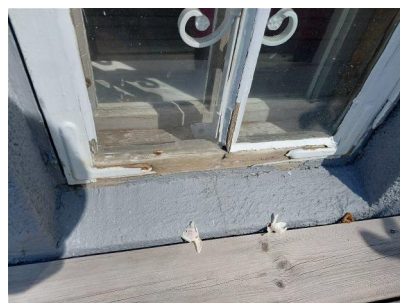
Fönster är delvis i behov av målning/underhåll.

Fönster där målningsbehov finns riskerar att få fukt- och rötskador på grund av sämre vattenavvisande förmåga.

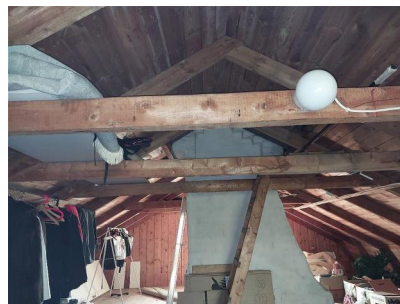
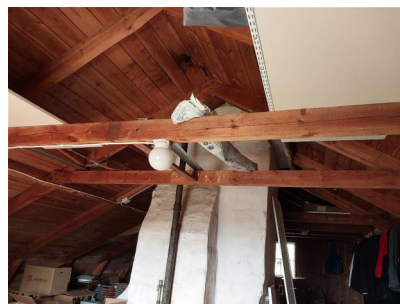
Vid kontroll av vinden uppmättes fuktvärden under kritisk fuktnivå för mikrobiell tillväxt och en normal lukt upplevdes.

Fuktkvoten i underlagstak/takbjälkar uppmättes till 8%.

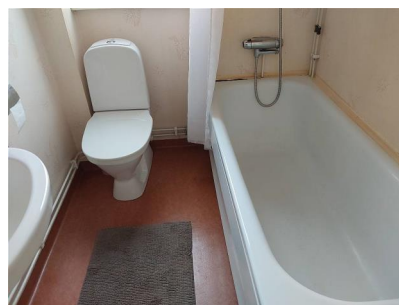
Våtutrymmet har äldre yt-/tätskikt med bland annat rörgenomföringar i golv samt äldre golvbrunn.

Eftersom funktionen, som innebär att ytskiktet/tätskiktet ska vara vattentätt, kan vara nedsatt finns en ökad risk att vatten tränger igenom ytskiktet/tätskiktet med vattenskador i omkringliggande konstruktioner som följd.

Fuktindikering i utrymmet gav inga förhöjda fuktindikationer.

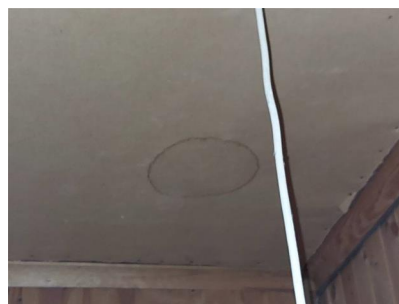
Fuktfläck förekommer i innertak som bedöms vara äldre och inte lätt till några större följskador.

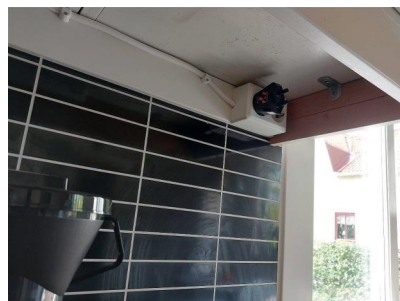
Vid stickprovskontroll av jordade eluttag noterades felkoppling.

Kontakta en elektriker för kontroll och åtgärd.

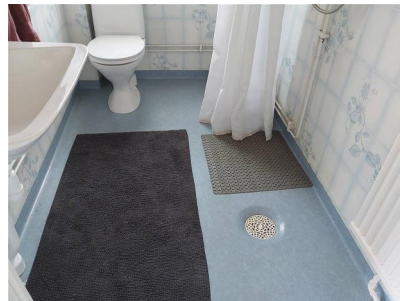
Våutrymmet har äldre yt-/tätskikt med bland annat rörgenomföringar i golv samt äldre golvbrunn.

Eftersom funktionen, som innebär att ytskiktet/tätskiktet ska vara vattentätt, kan vara nedsatt finns en ökad risk att vatten tränger igenom ytskiktet/tätskiktet med vattenskador i omkringliggande konstruktioner som följd.

Fuktindikering i utrymmet gav inga förhöjda fuktindikationer.
