Surdal 2:46

Surdal 46

| Uppdragsnummer | O33084 |
| Besiktningsdatum | 2026-07-30 |

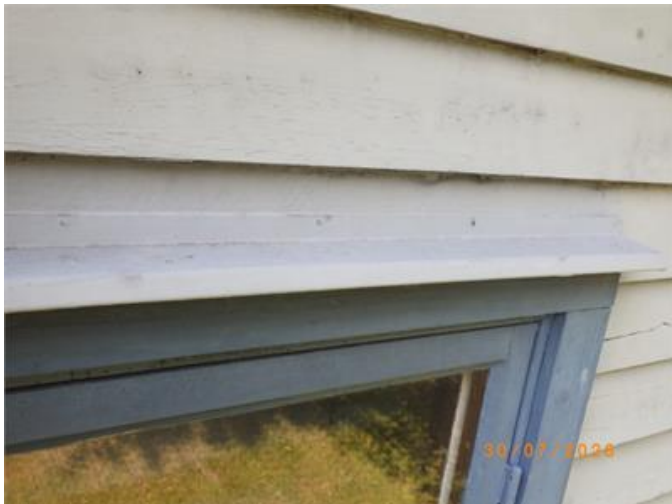
| Besiktningsresultat | | | | | |
|---|---|---|---|---|---|
| Tak | | | X | | Taket är av äldre standard. Rännor har ej uppvik, det finns ej någon nocktätning. Vindskiveplåtar täcker bristfälligt över takplåt. Se kommentar/riskanalys. |

Överbleck monterat utanpå fasad.

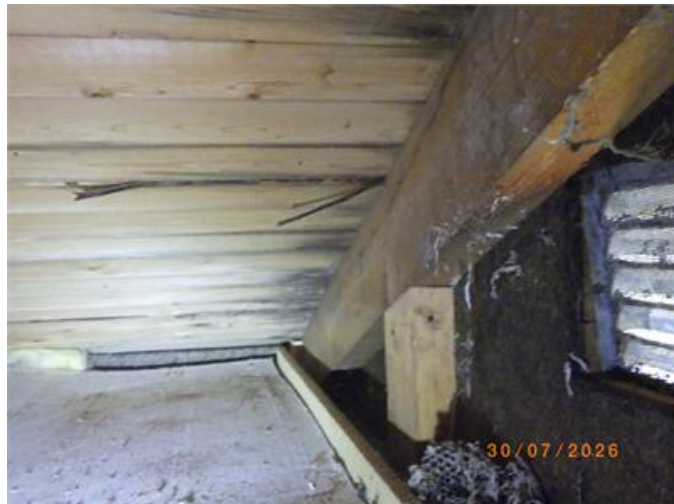
| Besiktningsresultat | | | | | |
|---|---|---|---|---|---|
| Nockvind | | X | | | Nockvind är delvis besiktigad då de ej finns landgång hela vägen samt att utrymme mot tillbyggnad är för trångt. Missfärgningar noterades på underlagstaket mot öster. Se kommentar/riskanalys. |

Missfärgningarnockvind mot öster.

Lokala missfärgningar i underlagstaket kan med fördel konturerna på missfärgningarna tex ritas in för bättre kontroll på fläckarna för att se om de förändras. Om missfärgningarna ökar i omfattning/storlek bör kontakt tas med en takläggare för att utreda orsak och omfattning.

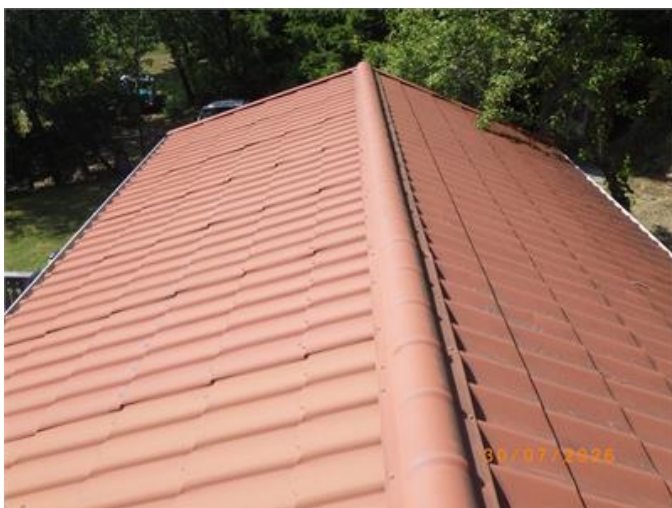
Då taktäckningen är av äldre standard har taket ett minskat motstånd mot vatteninträngning. Detta i sin tur kan leda till fuktskador på takkonstruktionen vilket kan påverka byggnaden och dess inomhusklimat negativt.

När det finns brister i den yttre taktäckningen finns det risk för att vatten kan tränga in och orsaka fuktrelaterade skador i underliggande konstruktion.

Översiktsbild yttertak.

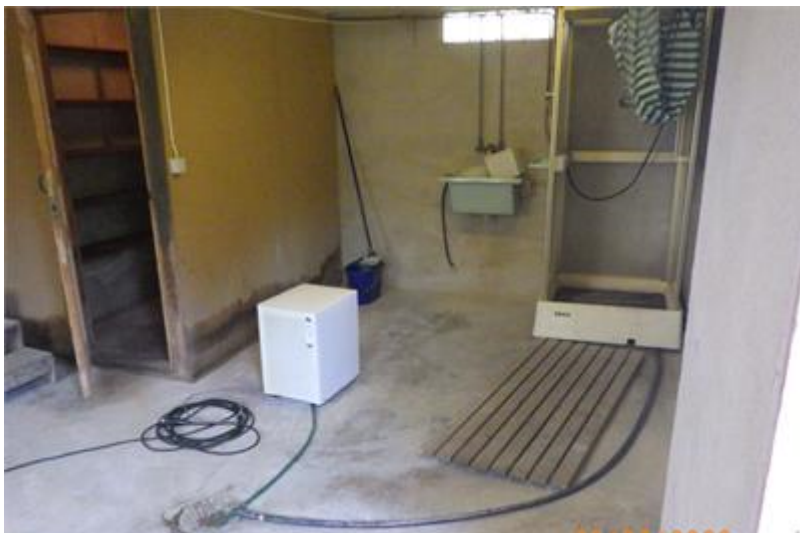
| Besiktningsresultat | | | | | |
|---|---|---|---|---|---|
| Allmänt | | | X | | Källaren är av äldre standard. I källaren förekommer väggar av organiskt material. Fuktkvotsmätning är utförd. Se bilaga kontroll av konstruktion samt kommentar/riskanalys. |

| Byggnadsdel | Källarplan |
| Konstruktionsdel | Syll |
| Konstruktionsuppbyggnad | Väggar av organiskt material monterat dikt an betongplattan. |

Samtliga mätningar är stickprovskontroller. Gränsen för mikrobiell påväxt i trä går vid ca 17% fuktkvot. Mätning utfördes i nederdel av väggar till förråd. Fuktkvot uppmättes till ca 28%.

En äldre källare av detta slag utsätts i regel mer eller mindre för permanent fuktpåverkan från angränsande mark. Utifrån erfarenhet är det känt att konstruktioner och beläggningar/beklädnader med organiska material mot golv- och väggytor bör undvikas, då fuktpåverkan och mikrobiell tillväxt (mögel/bakterier) och rötskador kan uppstå i sådana. Delar av det utvändiga fuktskyddet är också äldre. Det kan inte uteslutas att brister föreligger alternativt kommer att uppstå i det utvändiga fuktskyddet vilket medför att källarens utvändiga fuktskydd måste åtgärdas. Det rekommenderas att denna besiktning kompletteras med en fördjupad undersökning för att utreda orsaken till samt omfattningen av de fuktelaterade skadorna/bristerna.

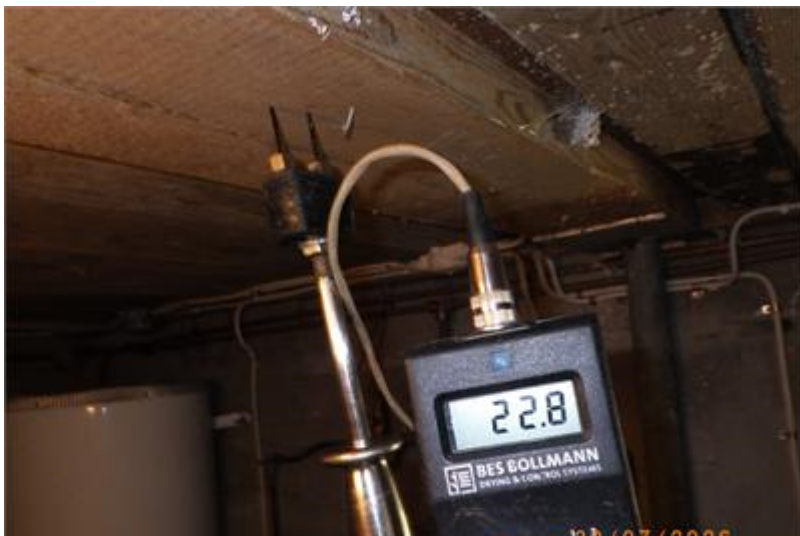
| Besiktningsresultat | | | | | |
|---|---|---|---|---|---|
| Krypgrund | | | X | | Krypgrunden bedöms som en riskkonstruktion. Fuktkvotsmätning är utförd. Se bilaga kontroll av konstruktion samt kommentar/riskanalys. |

| Byggnadsdel | Krypgrund |
| Konstruktionsdel | Bärlina, blindbotten |
| Konstruktionsuppbyggnad | Bjälklag av organiskt material. |

Samtliga mätningar är stickprovskontroller. Gränsen för mikrobiell påväxt i trä går vid ca 17% fuktkvot. Marken utgörs av lera täckt med plastfolie. Stödmurar består av murverk och blindbotten av brädor. Mätning utfördes i bärlina samt i blindbotten och uppmättes till mellan ca 23%-25% fuktkvot.

Utifrån erfarenhet betraktas krypgrunder som riskkonstruktioner. På grund av förhöjd fuktstatus- dels orsakad av fuktvandring från marken och dels orsakad av uteluft som släpps in i grunden främst under den varma tiden av året – kan följdskador med negativ inverkan på såväl byggnaden som inomhusmiljön uppstå i utrymmet och angränsande konstruktioner (t.ex. överliggande bjälklag och uppreglad golvkonstruktion). Det rekommenderas att denna besiktning kompletteras med en fördjupad undersökning för att utreda orsaken till samt omfattningen av de fuktrelaterade skadorna/bristerna.
