# Besiktningsprotokoll

Anticimex Försäkringsbesiktning i samarbete med Fastighetsbyrån

| Fastighetsadress:<br>Huså Husåvägen 34 | |

| Besiktningsdatum:<br>2026-07-29 | Protokollnummer:<br>69819920 |

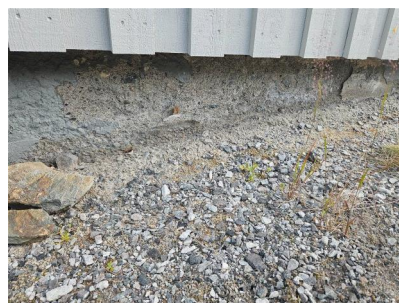
Puts och färgsläpp noterade på sockel.

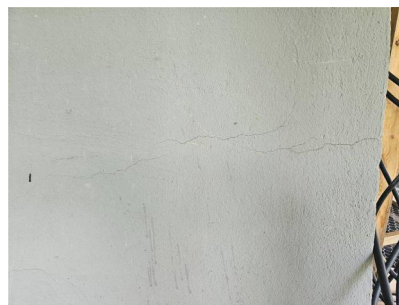
Sprickor finns i sockel.

Dessa bedöms inte ha lett till bakomliggande skador.

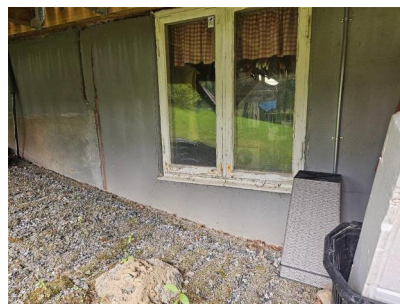
Källarfönster är i behov av målning/underhåll.

För att öka livslängden på fönster rekommenderas målning och underhåll.

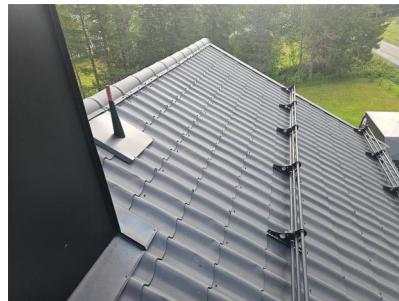
Inget att notera.

Taket besiktat från anliggande takstege.

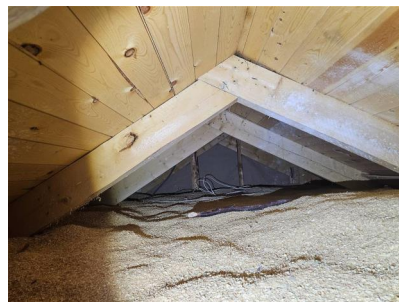
Vid kontroll av vinden uppmättes fuktvärden under kritisk fuktnivå för mikrobiell tillväxt och en normal lukt upplevdes. Fuktkvoten i underlagstak/takbjälkar uppmättes till 7%.

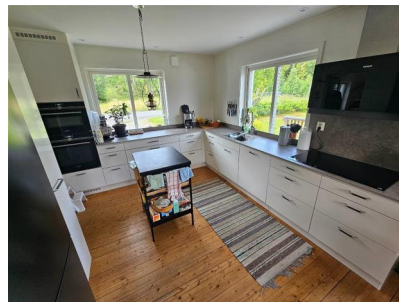
Inget att notera.

Fuktindikering i utrymmet gav inga förhöjda fuktindikationer.

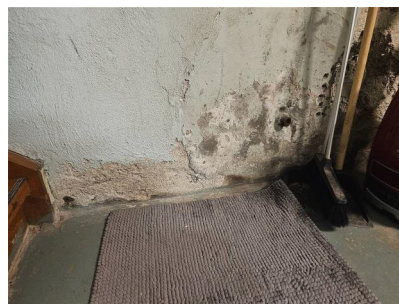
I källaren finns puts och färgsläpp. Detta är vanligt förekommande i källare och ett tecken på att fukt tidigare har trängt in genom konstruktionen p.g.a. bristfälligt yttre fuktskydd.

Jag bedömer att puts och färgsläppen uppkommit före det utvändiga fuktskyddet byttes 2019. I dagsläget är det bara kosmetisk brist.

Puts- och färgsläpp finns på källarväggar.

Bedöms uppkommit före det utvändiga fuktskyddet byttes 2019.

Rekommenderar att källaren putsas och målas om med diffusionsöppen färg. Samt undvika täta skikt och organiskt material mot golv och väggar i källaren. Då det alltid finnas naturlig fukt under huset och även till viss del upp i väggarna.

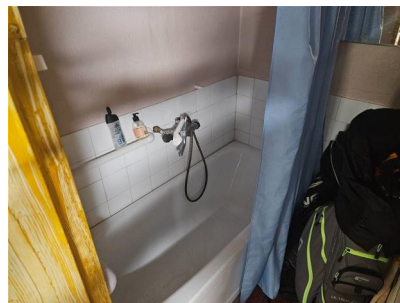
Våtutrymmet har äldre yt-/tätskikt.
