# Besiktningsprotokoll

Anticimex Försäkringsbesiktning i samarbete med Fastighetsbyrån

| Fastighetsbeteckning:<br>Undrom 6:1 | |

| Besiktningsdatum:<br>2026-07-30 | Protokollnummer:<br>69827972 |

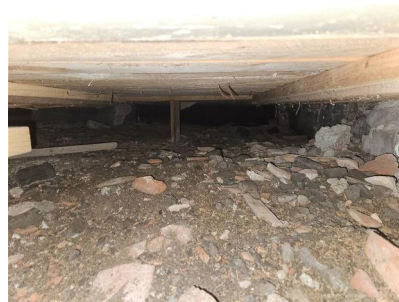
Organiskt material finns i utrymmet.

När man har organiskt material i en fuktig miljö finns en ökad risk för mikrobiell tillväxt (angrepp av mikroorganismer). Detta kan i sin tur leda till att mikrobiell lukt sprids till boendemiljön.

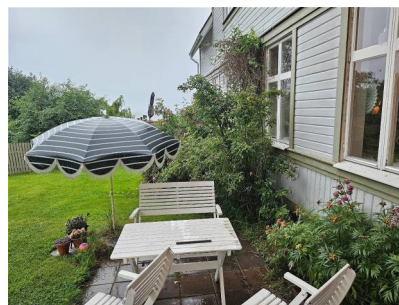
Växter finns i anslutning till byggnaden.

Området närmast huset rekommenderas att vara fritt från växtlighet.

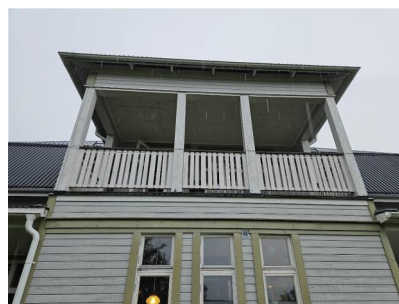
Balkongräcke och träkonstruktioner är i behov av målning/underhåll.

För att öka livslängden på balkongen rekommenderas målning och underhåll.

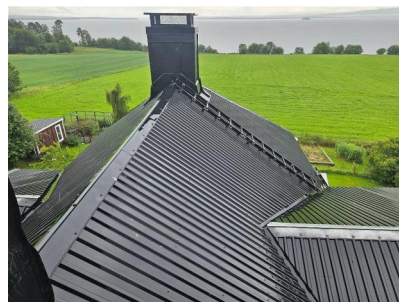
Inget att notera.

Besiktat från anliggande takstege.

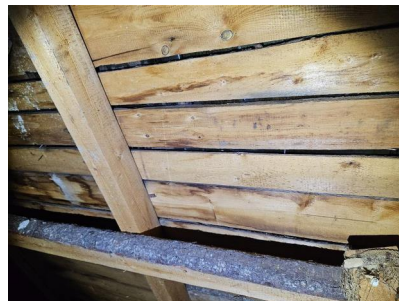
Underlagstaket har äldre fuktfläckar.

Noterade fuktfläckar uppstod innan takomläggningen.

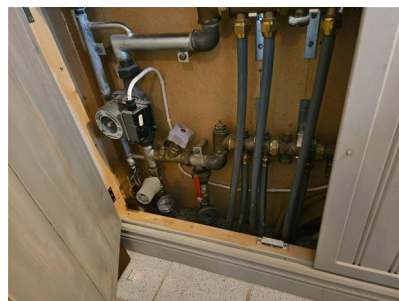
Rörslits saknar vattentät botten.

En rörslits ska ha en vattentät botten och vara försedd med skvallerrör. När det saknas ökar risken för att ett läckage inte upptäcks i tid. Det kan leda till fuktskador i omkringliggande konstruktioner.

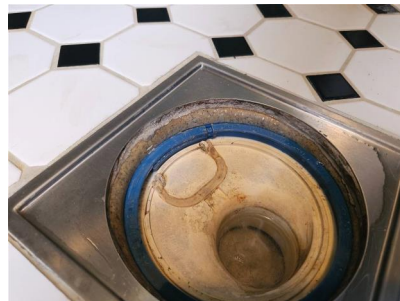
Ursprunglig plastmatta finns under klinkerplattorna.

Eftersom ytskiktet i utrymmet består av klinker som lagts direkt på befintlig plastmatta kan vidhäftningen mellan klinker och plastmatta vara svår att uppnå. Risk finns att klinkerplattorna släpper från underlaget.

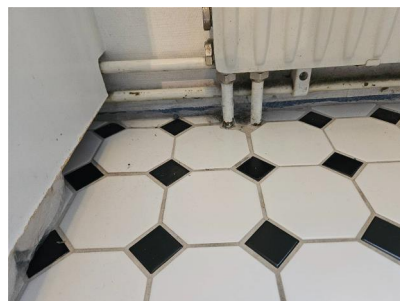
Rör genomföring finns i golv.

Rör genomföringar i golvet medför en ökad risk för att vatten tränger ner i omkringliggande konstruktioner och orsakar fuktskador.

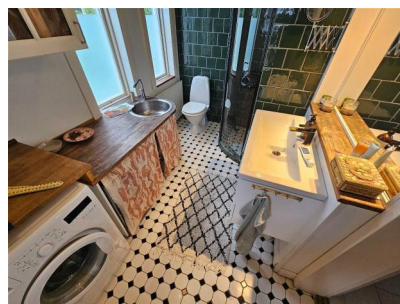
Fuktindikering i utrymmet gav inga förhöjda fuktindikationer.

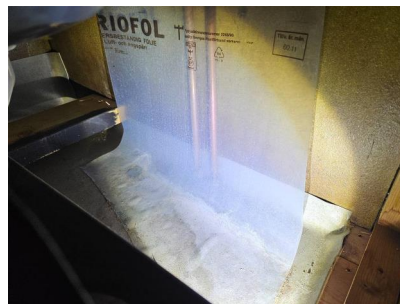
Tätskikt finns endast i balja under badkar.  
Rör genomföringar i golv.  
Badkar är placerad nära ett fönster.

Tätskikt med uppvik på golv saknas i stora delar av utrymmet.

Avsaknaden av tätskikt samt övrigt noterat ovan medför risk att vatten tränger in i angränsande konstruktioner och rum vilket i sin tur kan leda till fuktrelaterade skador.

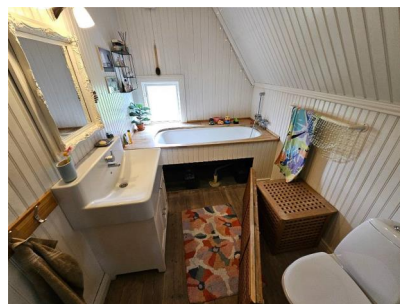
Fuktindikering i utrymmet gav inga förhöjda fuktindikationer.

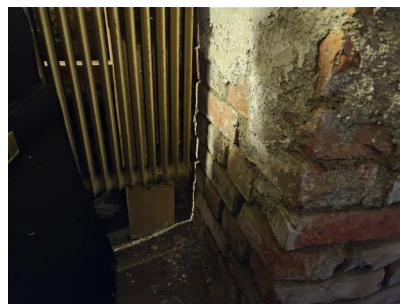
Puts- och färgsläpp finns på källarväggar.

Puts- och färg som släppt från underlaget invändigt på källarytterväggarna är ett tecken på att källarens utvändiga fuktskydd inte längre fungerar tillfredsställande.

För att åtgärda detta måste källarens utvändiga fuktskydd förbättras. Läs Anticimex faktablad om källare för tips och råd.

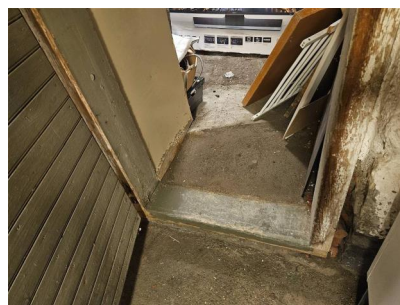
Trädetaljer i kontakt med betonggolvet och källarvägg.

Trädetaljer (trösklar) kan via kapillärkraft bli fuktiga vilket kan leda till fuktskador. Vid misstanke om detta bör dessa delar bytas ut.
