**Fastighetsuppgifter**

Stranden 67:38

Kristinebergsgatan 3B

| Besiktningsföretag | OBM Besiktning i Dalarna AB |

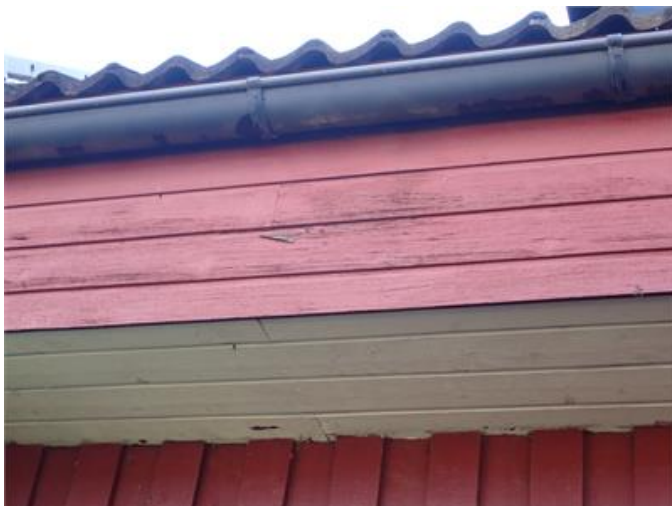
| Besiktningsresultat | | | | | |
|---|---|---|---|---|---|
| Fasad | | X | | | Utvändigt målade ytor har begynnande underhållsbehov och att yttlig rötskada förekommer i taksarg mot framsida samt i fasadpanel på förråd. |

Ytlig rötskada taksarg framsida.

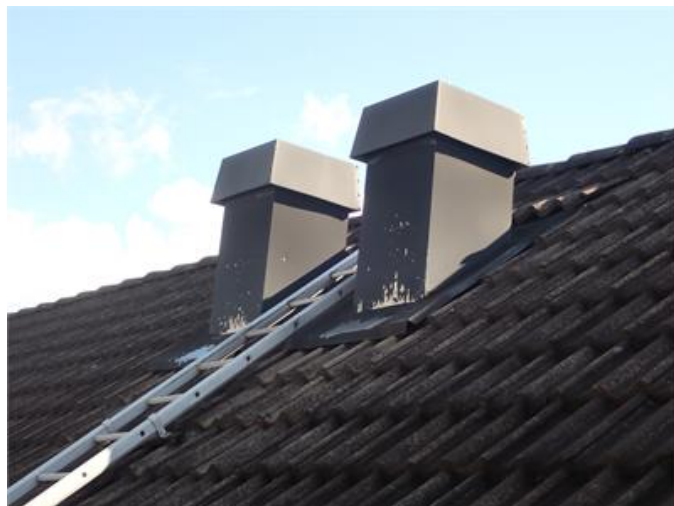
| Besiktningsresultat | | | | | |
|---|---|---|---|---|---|
| Tak | | X | | | -Underlagstak av masonit fuktpåverkad överkant takkupa framsida, se även punkten tak.<br>-Mindre mängd mossor förekommer på takpannor, vilket förkortar takpannornas livslängd.<br>-Färgsläpp förekommer på plåtdetaljer.<br>-Otäthet förekommer i plåtbeklädnad vid fönster/fasad Takkupa framsida, vilket bör kontrolleras. |

Exempel på färgsläpp på plåtdetalj tak.

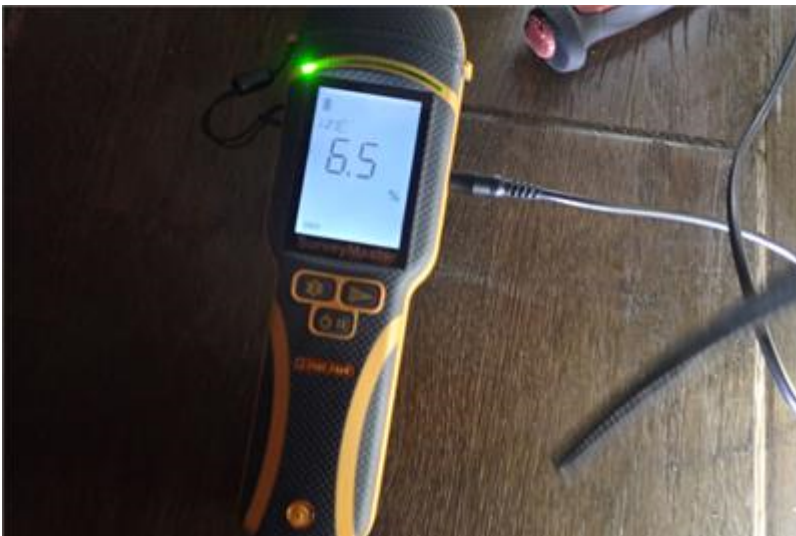
Vid konstruktionskontroll som utfördes via befintligt provhål i vägg uppmättes fuktvärden under kritisk gräns och ingen mikrobiell lukt kunde upplevas i provhål.

Fuktkvoten uppmättes till under 10% (fk) i väggregel samt syll.

Det kritiska gränsvärdet för mikrobiell tillväxt brukar anges till ca 17% fuktkvot (FK).
