# Besiktningsprotokoll

Anticimex Försäkringsbesiktning i samarbete med Fastighetsbyrån

| Fastighetsadress:<br>Siggamålavägen 34 | |

| Besiktningsdatum:<br>2026-07-30 | Protokollnummer:<br>69838621 |

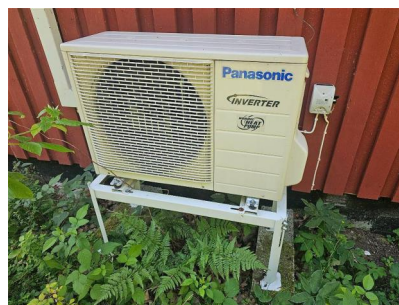
Kondensvatten från luftvärmepumpens utedel leds inte bort från husgrunden.

Detta medför ökad risk för att vatten tränger in i anslutande konstruktioner, vilket i sin tur kan leda till fuktrelaterade skador. Observera att besiktning av byggnadens värmesystem eller värmepumpen inte har ingått i uppdraget.

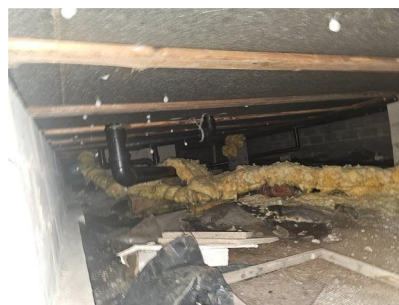
Vid kontroll av konstruktionen uppmättes fuktvärden över kritisk fuktnivå för mikrobiell tillväxt.

Uteluftsventilerade krypgrunder med bjälklag av organiskt material har ofta fuktskador på grund av naturlig fuktpåverkan. Detta kan resultera i mikrobiella skador. Fuktkvoten uppmättes till 19 %.

Vi rekommenderar att lägga plast på markytan i hela krypgrunden för att minska markfukt upp i bjälklaget.

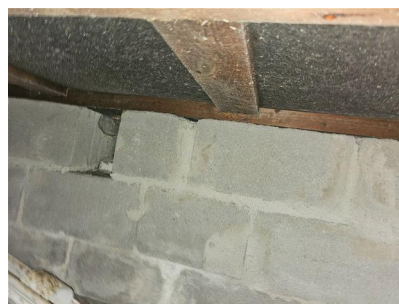
Träskyddsbehandlat virke finns i krypgrunden (syll och underslagsbrädor).

Vissa typer av träskyddsbehandlat virke riskerar om det utsätts för fukt avge en kemisk lukt, lukten kan även spridas till boendemiljön.

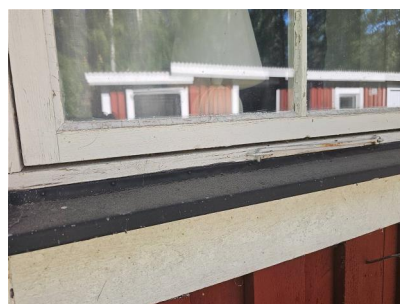
Torrspäckor finns på fönster.

Dessa bedöms inte ha lett till bakomliggande skador.

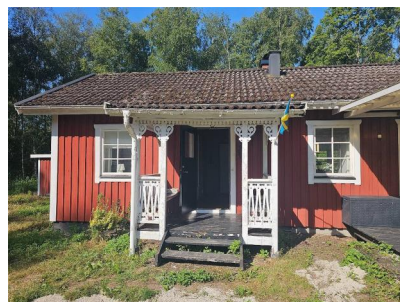
Hängrännor lutar fel.

När hängrännor har en felaktig lutning (bakfall) finns risk att regnvatten svämmar över.

Noterades rötskador i svallbräddor och vindskiva som bör undersökas vidare av fackman.

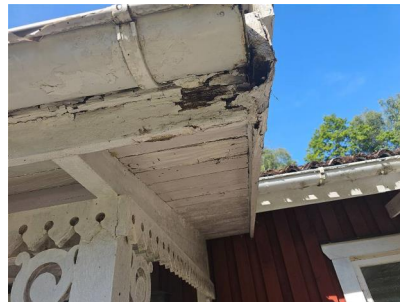
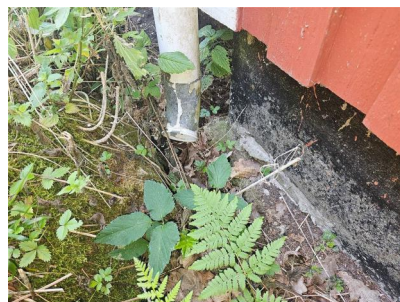
Stuprör är inte anslutet till markledning.

Stuprör som inte är anslutet till markledning kan medföra en ökad fuktbelastning på grundmur/sockel som i sin tur kan leda till fuktrelaterade skador.

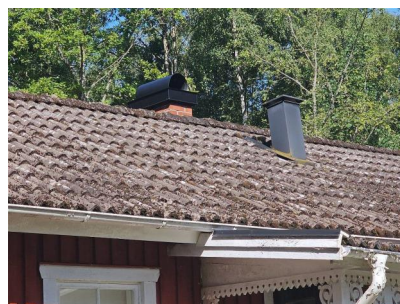
Yttertaket är äldre.

Takpannor, plåtdetaljer och underlagspapp har enligt vår bedömning en begränsad livslängd. Eftersom husets taktäckning är äldre har det ett minskat motstånd mot vatteninträngning. Detta i sin tur kan leda till fuktskador på träläkt och vidare ner i underliggande konstruktioner.

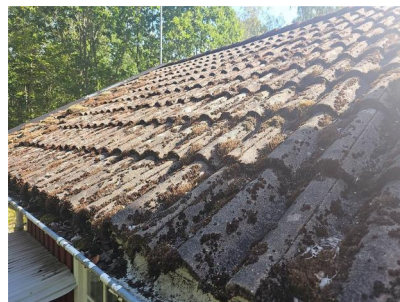
Mosspåväxt finns på takpannor.

Mossa som växer på taket kan leda till att taktäckningen har ett minskat motstånd mot vatteninträngning. Detta i sin tur kan leda till fuktskador på träläkt och takkonstruktionen vilket kan resultera i mikrobiella skador (angrepp av mikroorganismer).

För att öka livslängden på taket rekommenderas att mossan tas bort från takpannorna.

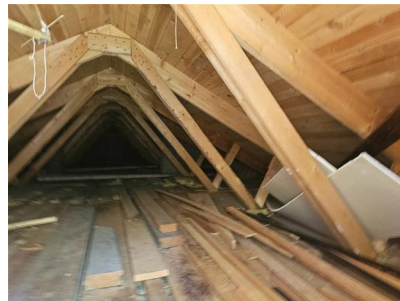
Vid kontroll av vinden uppmättes fuktvärden under kritisk fuktnivå för mikrobiell tillväxt och en normal lukt upplevdes. Fuktkvoten i underlagstak/takbjälkar uppmättes till 10%.

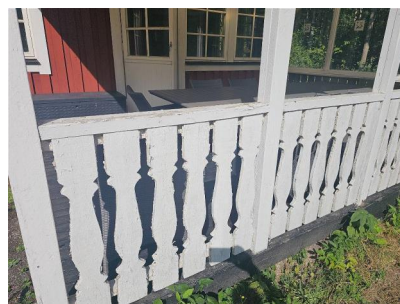
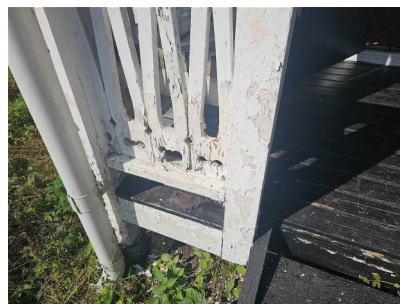
Altanräcke och träkonstruktioner är i behov av målning/underhåll.

Altanräcke och träkonstruktioner där målningsbehov finns riskerar att få fukt- och rötskador på grund av sämre vattenavvisande förmåga.

Vi rekommenderar att du utför målning/underhåll av altan.

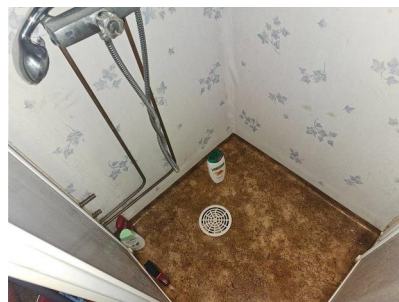
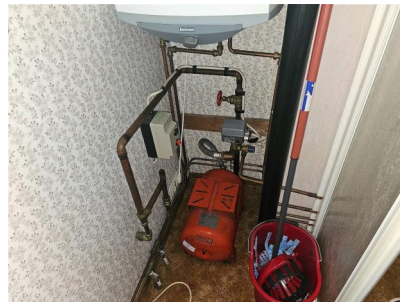
Utrymmet är i behov av renovering.

Utrymmet är äldre och har passerat tiden för sin tekniska livslängd.

Inga förhöjda fuktvärden kunde mätas i våtutrymmet.

Renovering av utrymmet rekommenderas. Kontakta en behörig våtrumsentreprenör för en renovering. I samband med renoveringen bör omkringliggande konstruktioner kontrolleras för att upptäcka eventuella följdskador.

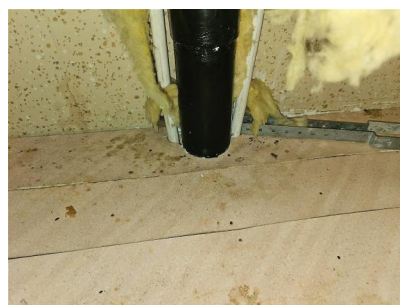
Fuktskydd saknas i diskbänksskåp.

Utan fuktskydd är det svårt att upptäcka läckage från rörledningar. Vatten kan då tränga in i omkringliggande konstruktioner och orsaka fuktskador.

För att upptäcka eventuella läckage, installera ett fuktskydd.
