**Fastighetsuppgifter**

Skallsjö 2:121

Friggas väg 5

| Besiktningsdatum | 2026-07-31 |

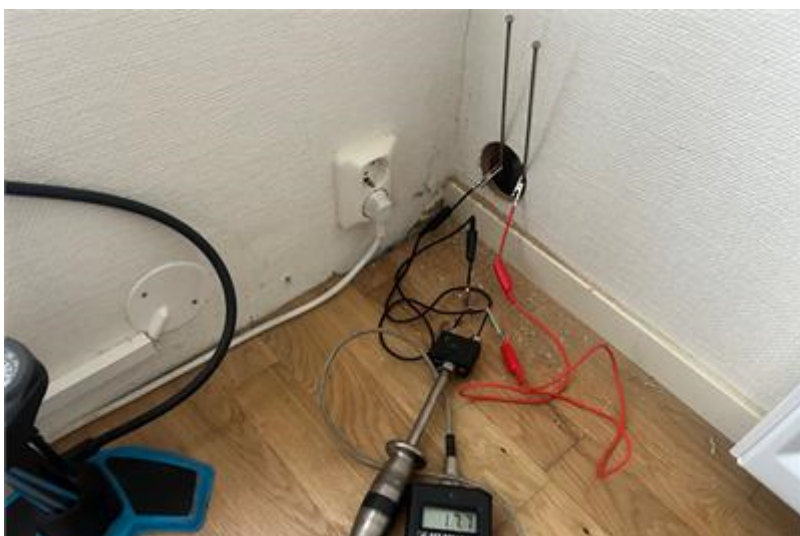
Ett provhål togs upp i den utreglade väggen i allrummet och i en väggregel uppmättes fuktkvoten till ca 17-18 % och en avvikande lukt upplevdes i provhålet.

Vid kontroll av konstruktion noterades fuktkvoter över kritiskt gränsvärde för mikrobiell tillväxt i trä samt avvikande lukt, därför rekommenderar vi att denna besiktning kompletteras med en fördjupad teknisk undersökning.
