# Besiktningsprotokoll

Anticimex Försäkringsbesiktning i samarbete med Fastighetsbyrån

| Fastighetsadress:<br>Diskusvägen 20 | |

| Besiktningsdatum:<br>2026-07-29 | Protokollnummer:<br>69832951 |

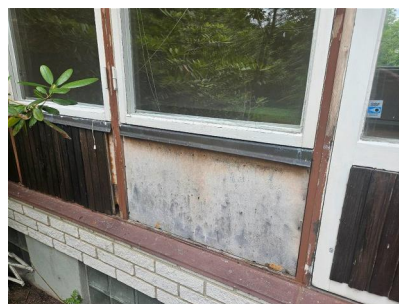
Genomgående sprickor finns i sockel och tegelfasaden vid garage. Övrigt förekommer sprickor ställvis. samt förekommer putsläpp.

Del av fasadpanel saknas  
Samt förekommer underhållsbehov på övriga delar.

Vi rekommenderar en fördjupad undersökning för att bedöma orsak och omfattning.

Kontakt med fackman rekommenderas för kontroll och åtgärd.

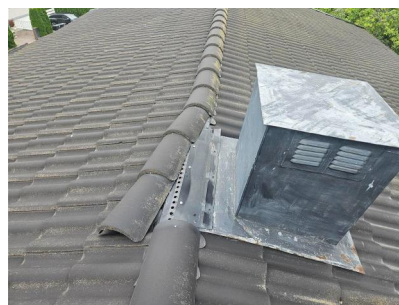
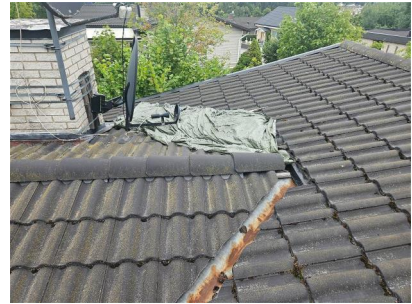
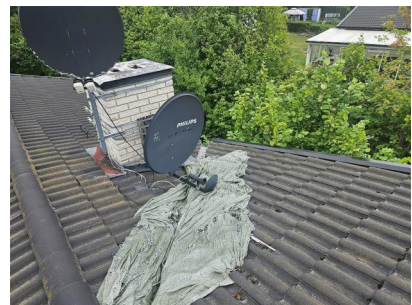
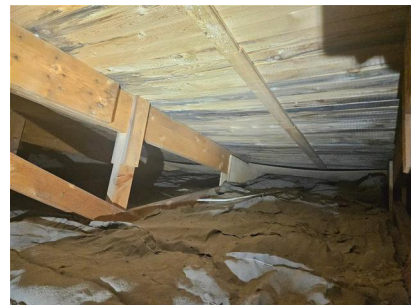
Större brister finns på taket.  
Nockpannor som är lösa, läkt i rännalen ställvis i dåligt skick.  
Del av tak har täckts av pressening. Rännal har kraftigt rostangrepp.  
Missfärgningar finns på underlagstaket samt mikrobiell påväxt.

Vi rekommenderar kontakt med takentreprenör för eventuell omläggning av yttertak. I samband med detta bör även omkringliggande konstruktioner kontrolleras.

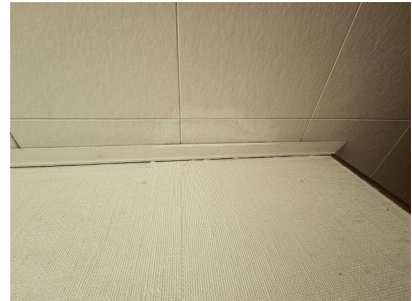
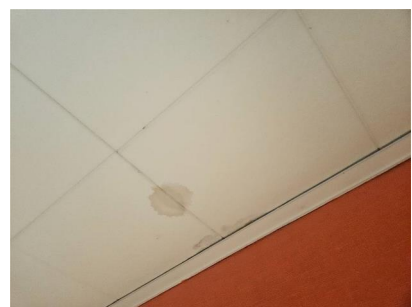
Taket har fuktfläckar på flertalet ställen på entréplan.

Fuktfäckar.

Vi rekommenderar en fördjupad undersökning för att bedöma orsak och omfattning.

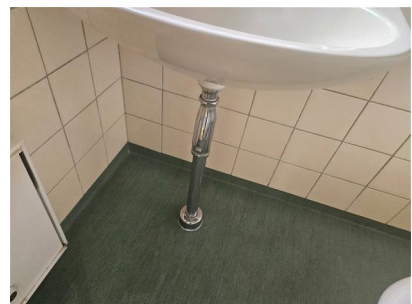
Utrymmet har äldre yt-/tätskikt.

Eftersom funktionen, som innebär att ytskiktet/tätskiktet ska vara vattentätt, kan vara nedsatt finns en ökad risk att vatten tränger igenom ytskiktet/tätskiktet med vattenskador i omkringliggande konstruktioner som följd.

Fuktindikering i utrymmet gav inga förhöjda fuktindikationer.

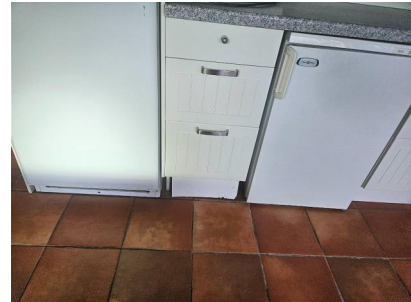
Fuktuppsug noteras på täcksidor, sparksockel vid kyl/frys samt har diskbänkskåpsbotten fuktskada.

Kontakt med fackman rekommenderas för kontroll och eventuell åtgärd.

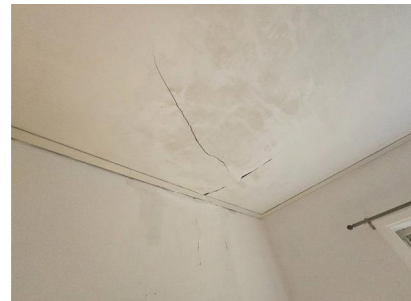
Taket har fuktfläckar.

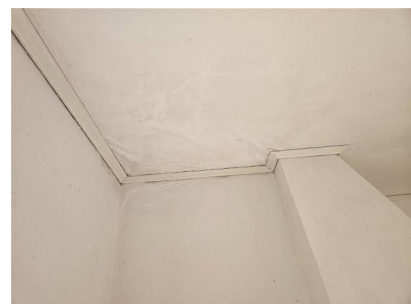
Taket har fuktfläckar.

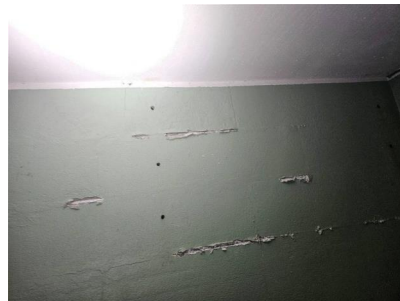
Puts- och färgsläpp finns på källarväggar.

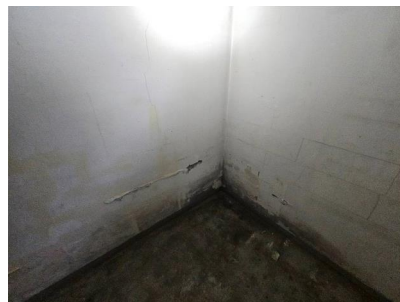
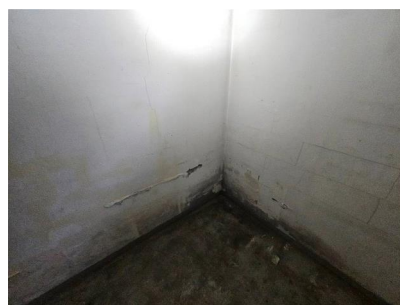
Sprickor väggar samt finns missfärgningar och fuktgenomslag.
