# Besiktningsprotokoll

Anticimex Försäkringsbesiktning i samarbete med Fastighetsbyrån

| Fastighetsbeteckning:<br>Töftedals-berg 1:18 | |

| Besiktningsdatum:<br>2026-07-29 | Protokollnummer:<br>69821615 |

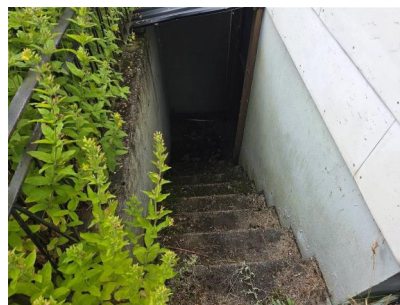
- Trappan är motgjuten mot huset.

Eftersom trappan är motgjuten mot huset finns risk att vatten tränger in i anslutande konstruktioner vilket i sin tur kan leda till fuktrelaterade skador.

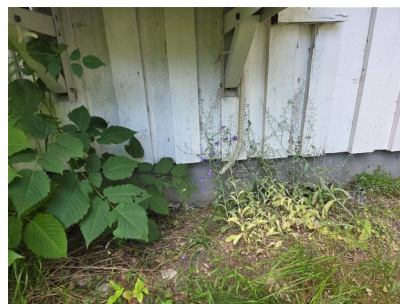
- Kondensvatten från luftvärmepumpens utedel leds inte bort från husgrunden.

Detta medför ökad risk för att vatten tränger in i anslutande konstruktioner, vilket i sin tur kan leda till fuktrelaterade skador. Observera att besiktning av byggnadens värmesystem eller värmepumpen inte har ingått i uppdraget.

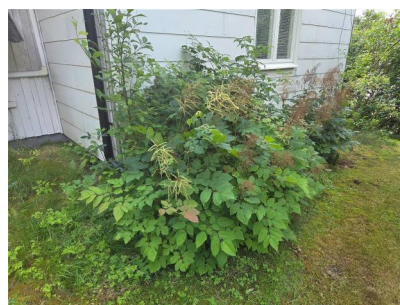
- Växter finns i anslutning till grundmur/byggnad.

När det finns rabatter och växter nära grundmuren finns risk att fukt stannar kvar i väggarna. Detta kan i sin tur orsaka invändiga fuktskador. Växternas rötter kan också skada grundmuren och sätta dräneringsledningen ur funktion.

Området närmast huset rekommenderas att vara fritt från växtlighet.

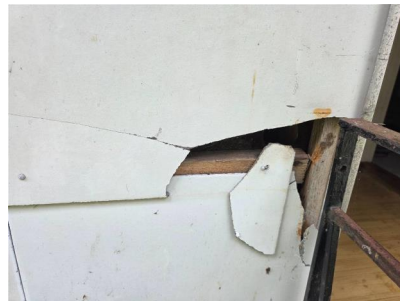
- Sprickor och otätheter finns i fasaden.

Detta kan leda till fukt- och frysskador i konstruktionen.

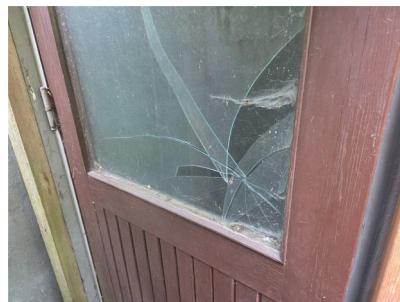
- Spricka noterades på källardörr i glas, Dörren är behov av underhåll.

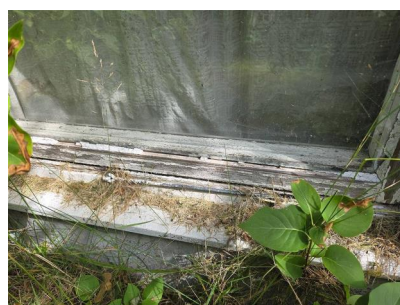
- Fönster är i behov av målning/underhåll lokalt.

Fönsterbågar och fönsterkarmar där målningsbehov finns riskerar att få fukt- och rötskador på grund av sämre vattenavvisande förmåga.

För att öka livslängden på fönster rekommenderas målning och underhåll.

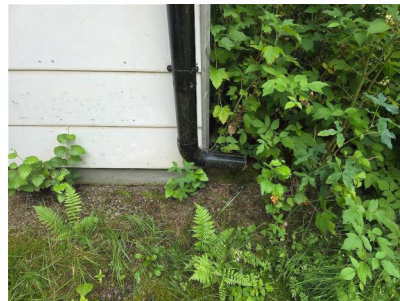
- Stuprör avslutas nära husliv lokalt.

Stuprör som avslutas intill husliv (ovan mark) kan medföra en ökad fuktbelastning på grundmur/sockel med fuktrelaterade skador som följd.

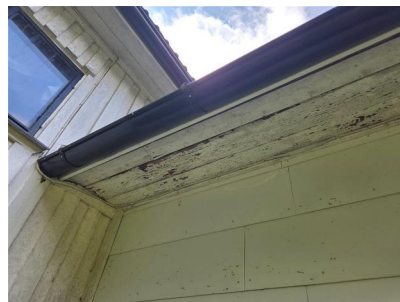
- Träkonstruktioner är i behov av målning/underhåll

Träkonstruktioner där målningsbehov finns riskerar att få fukt- och rötskador på grund av sämre vattenavvisande förmåga. För att öka livslängden rekommenderas målning och underhåll.

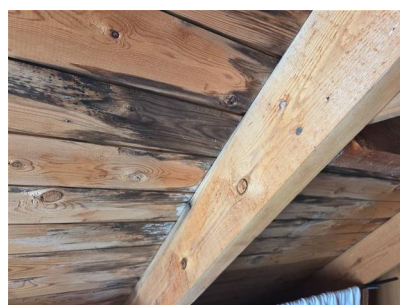
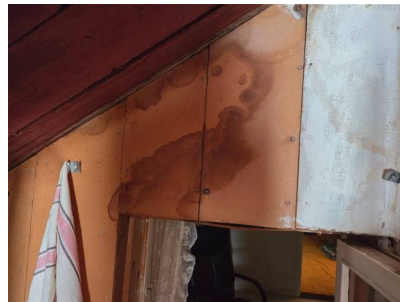
- Vid kontroll av vinden har fuktvärden under kritisk fuktnivå för mikrobiell tillväxt uppmätts, dock finns mikrobiell påväxt på underlagstak.

- Fuktfläckar noterades på vägg.

Fuktkvoten i underlagstak/takbjälkar uppmättes till 9%.

Den upptäckta mikrobiella påväxten på underlagstaket är ett tecken på att vinden har tillförts eller tillförs fukt inifrån bostaden. Observera att besiktning av bostadens ventilationssystem inte har ingått i uppdraget.

För att komma tillrätta med detta kan fukttillförseln inifrån bostaden behöva minskas. Det kan göras genom att ventilationen i bostaden förbättras samt att eventuella otätheter i vindsbjälklaget (tak-/väggvinklar, taklucka med mera) tätas. Läs Anticimex faktablad om ouppvärmda vindsutrymmen för tips och råd.

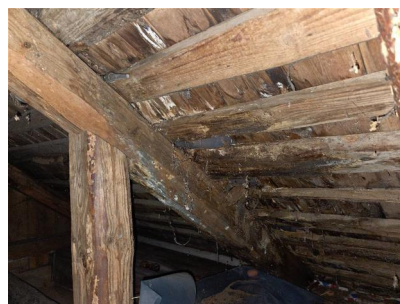
- Underlagstaket har fuktfläckar.

Fuktfläckar kan bero på olika saker, och kan vara ett tecken på en tidigare eller ett pågående läckage.

Vi rekommenderar en fördjupad undersökning för att bedöma orsak och omfattning.

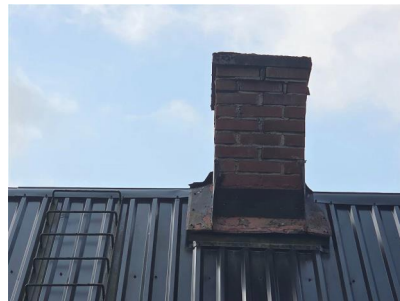
- Skorstenen saknar väderskydd.
- Fogsläpp noterades på skorsten.
- Plåtdetaljer runt skorsten bedöms vara äldre.

Väderskydd kan monteras för att skydda mot nederbörd som annars kan orsaka fuktskador och frostsprängning i skorstenen/ murstocken.

Vi rekommenderar att du kontaktar en fackman för att ta reda på hur och om ett väderskydd ska monteras.

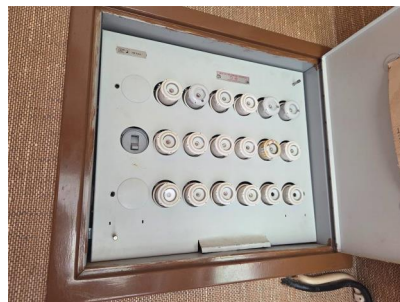
- Elanläggningen i huset är äldre.

Äldre elanläggningar och elkablar är en säkerhetsrisk som kan orsaka både personskador och brand.

Kontakta en elektriker för kontroll och åtgärd.

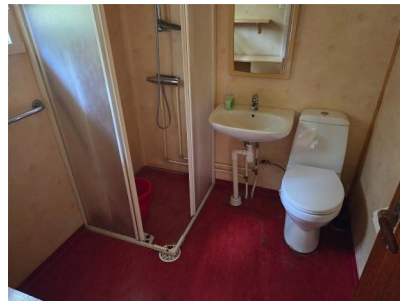
- Våtutrymmet har äldre yt-/tätskikt.
- Gjutjärnsbrunn noterades i utrymmet. Klämring är lös i golvbrunnen.
- Rör genomföring finns i golv.
- Mattsläpp förekommer runt golvbrunn.

Eftersom funktionen, som innebär att ytskiktet/tätskiktet ska vara vattentätt, kan vara nedsatt finns en ökad risk att vatten tränger igenom ytskiktet/tätskiktet med vattenskador i omkringliggande konstruktioner som följd.

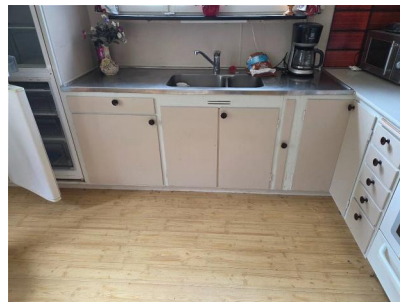
- Äldre kök som saknar moderna fuktskydd under vitvaror och i diskbänkskåp.
  - Äldre rörledningar finns i utrymmet.
- Sammantaget finns en ökad risk för fuktskador vid läckage

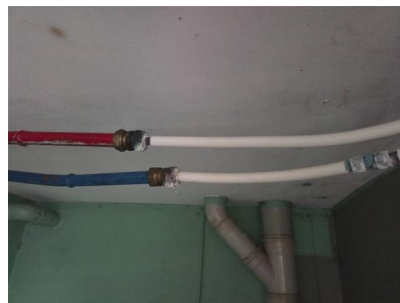
- Vattenrör är inte fixerade.
- Korrosion noterades på rör

När vattenrör inte är fixerade kan kopplingarna lossna pga vibrationer med läckage som följd.

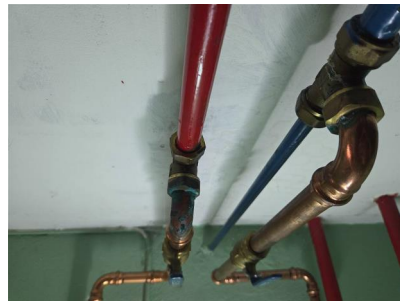
- Korrosion noterades på rör.

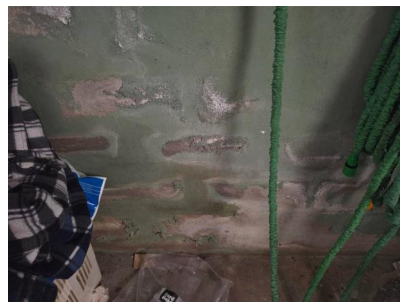
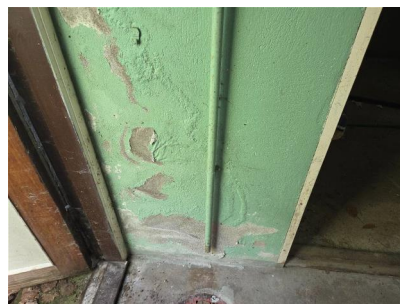
- Puts- färgsläpp och kalkutfällningar finns på källarväggar.

Puts- och färg som släppt från underlaget invändigt på källarytterväggarna är ett tecken på att källarens utvändiga fuktskydd inte längre fungerar tillfredsställande.

För att åtgärda detta måste källarens utvändiga fuktskydd förbättras. Läs Anticimex faktablad om källare för tips och råd.
