# Besiktningsprotokoll

Anticimex Försäkringsbesiktning i samarbete med Fastighetsbyrån

| Fastighetsadress:<br>Tönsäng 139 | |

| Besiktningsdatum:<br>2026-07-29 | Protokollnummer:<br>69811851 |

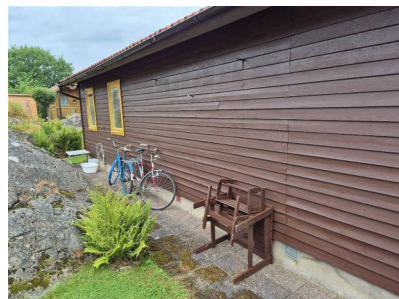
#### Utvändigt / Fasad

Fasadpanelen är i behov av målning/underhåll.

Fasadbeklädnad och träkonstruktioner där målningsbehov finns riskerar att få fukt- och rötskador på grund av sämre vattenavvisande förmåga. För att öka livslängden på fasadbeklädnaden rekommenderas målning och underhåll.

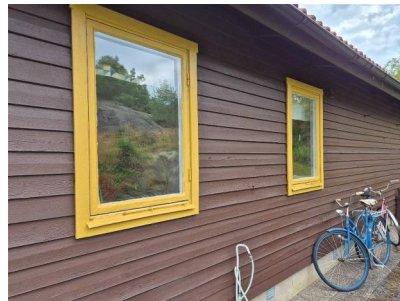
### Utvändigt / Fönster

Fönster är i behov av målning/underhåll/byte.

Fönsterbågar och fönsterkarmar där målningsbehov finns riskerar att få fukt- och rötskador på grund av sämre vattenavvisande förmåga.

För att öka livslängden på fönster rekommenderas målning och underhåll.

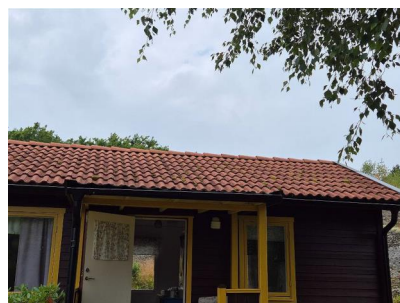
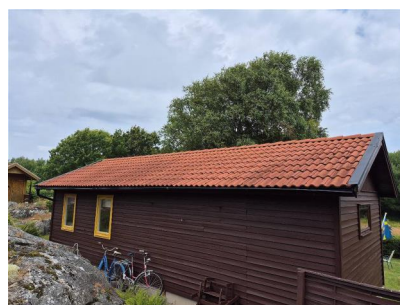
### Utvändigt / Tak

Mosspåväxt finns på takpannor.  
Taket är besiktat från mark och takfot.

Mossa som växer på taket kan leda till att taktäckningen har ett minskat motstånd mot vatteninträngning. Detta i sin tur kan leda till fuktskador på träläkt och takkonstruktionen vilket kan resultera i mikrobiella skador (angrepp av mikroorganismer).

För att öka livslängden på taket rekommenderas att mossan tas bort från takpannorna.

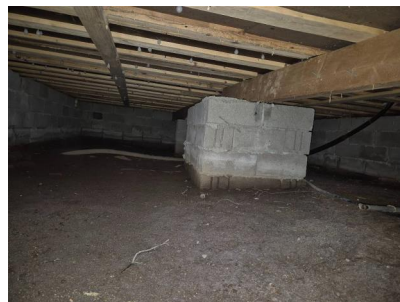
### Utvändigt / Krypgrund

Vid kontroll av krypgrunden har fuktvärden över kritisk fuktnivå för mikrobiell tillväxt uppmätts. Mikrobiell lukt upplevdes i utrymmet.

Fuktkvoten uppmättes i bjälklaget till FK 20 %.

Det finns risk för mikrobiell tillväxt om den relativa fuktigheten (RF) i den omgivande luften är över 75 %. I furuvirke motsvarar det en fuktkvot (FK) på 17 %.

Vi rekommenderar att du installerar en krypgrundsavfuktare. Läs Anticimex faktablad om krypgrunder för tips och råd.
