# Besiktningsprotokoll

Anticimex Försäkringsbesiktning i samarbete med Fastighetsbyrån

| Fastighetsadress:<br>Romo 442 | |

| Besiktningsdatum:<br>2026-07-29 | Protokollnummer:<br>69825006 |

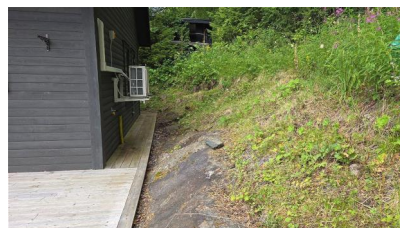
#### Utvändigt / Markförhållanden

Marken lutar mot huset.

Detta innebär en ökad fuktbelastning mot grunden.

Dräneringsrör har lagts i anslutning till huset.

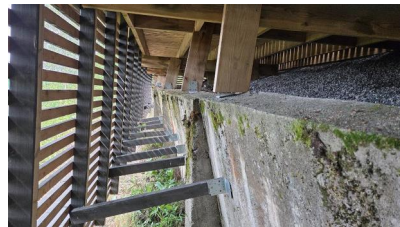
### Utvändigt / Altan

Stödmur har tryckts ut av jordmassor.  
Stöttor står snett.

Nuvarande ägare påstår att denna inte rört sig nämnvärt sedan huset förvärvades.

Rekommenderar även att kontrollera stödmur och bjälklaget till altanen regelbundet, detta för att säkerställa att konstruktionen inte rör sig.

Rekommenderar att detta hålls under uppsikt.

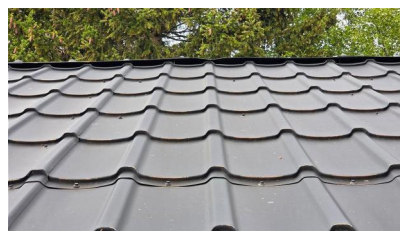
### Utvändigt / Tak

Vid besiktning av yttertaket noterades attnockplåten delvis släppt.

Nockplåt har otätheter på grund av att infästningar har släppt.

Det innebär risk att regn/snö tränger in i underliggande konstruktion och orsakar fuktskador.

Detta är en enkel åtgärd, där man behöver nya skruvar för att fästa fast nockplåten i takplåten.

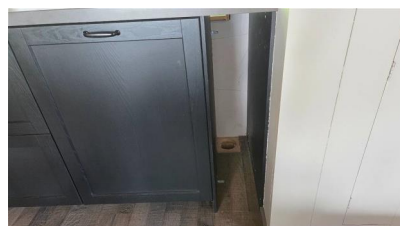
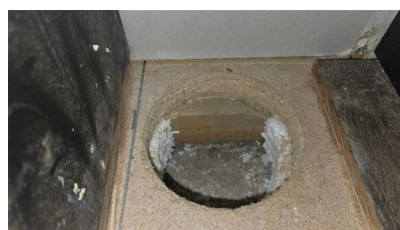
### Entréplan / Allmänt

Vid kontroll av golvkonstruktion uppmättes fuktvärden över kritisk nivå för mikrobiell tillväxt och normal lukt upplevdes.

Grundläggningen består av en betongplatta på mark utan (alternativt bristfällig) underliggande isolering och med ett uppreglat isolerat golv på betongen. Denna konstruktion får ofta skador på grund av naturlig fuktvandring.

Fuktkvoten uppmättes till 20 % i ytterväggsyllen och den relativa fuktigheten till 93 %.

-Kontrollen är utförd i golv mot yttervägg bredvid diskmaskinen.

Det finns risk för mikrobiell tillväxt om den relativa fuktigheten (RF) i den omgivande luften är över 75 %. I furuvirke motsvarar det en fuktkvot (FK) på 17 %.

Vi rekommenderar en fördjupad undersökning för att bedöma orsak och omfattning. Det är viktigt att tänka på att denna rekommendation om fördjupad undersökning gäller hela entréplan.
