# Besiktningsprotokoll

Anticimex Försäkringsbesiktning i samarbete med Fastighetsbyrån

| Fastighetsadress:<br>Klangvägen 62 | |

| Besiktningsdatum:<br>2026-07-28 | Protokollnummer:<br>69827041 |

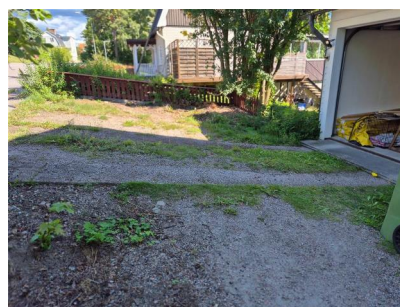
Marken lutar mot huset.

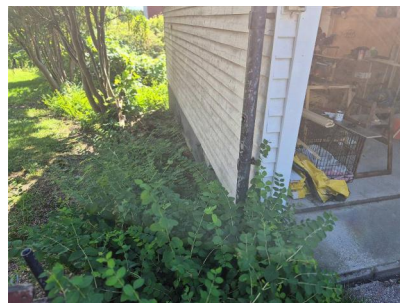
Växter finns i anslutning till byggnaden.

Området närmast huset rekommenderas att vara fritt från växtlighet.

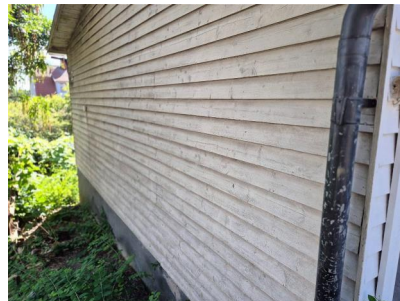
Fasadpanelen på garaget är i behov av målning/underhåll.

För att öka livslängden på fasadbeklädnaden rekommenderas målning och underhåll.

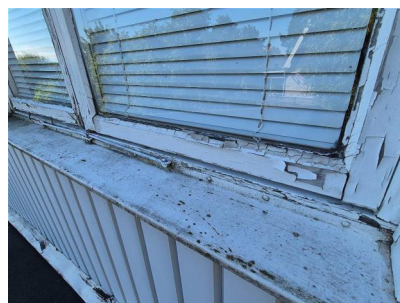
Vissa fönster är i behov av målning/underhåll.

Flera fönster är renoverade men inte alla. För att öka livslängden på övriga fönster rekommenderas målning och underhåll.

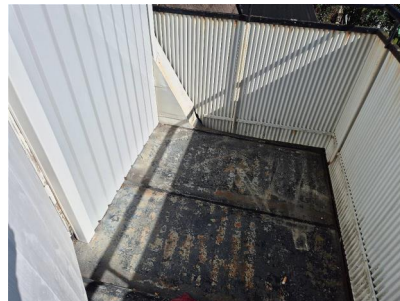
Plåttaket är i behov av målning/underhåll.

För att öka livslängden rekommenderas målning och underhåll.

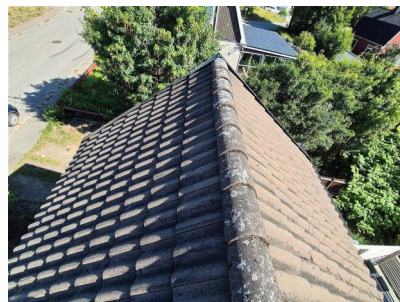
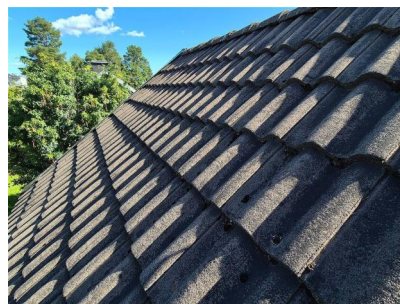
Taket är belagt med äldre betongpannor från 1970-talet.

Vid besiktningen noterades inga påtagliga brister i takbeläggningen. Med hänsyn till takets ålder har den normala tekniska livslängden i huvudsak uppnåtts eller överskridits, varför ett utökat underhållsbehov samt omläggning av taket bör förväntas inom överskådlig tid.

Skorstenen saknar väderskydd.

Väderskydd kan monteras för att skydda mot nederbörd.

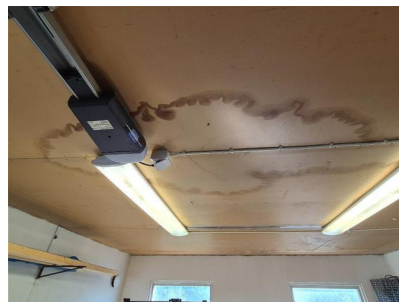
Taket har fuktfläckar.

Bedöms vara gamla.

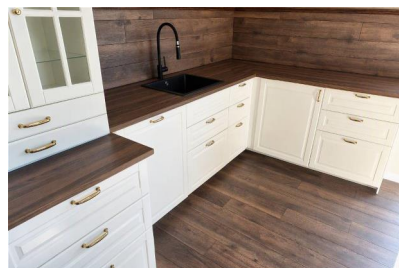
Upphängningsbygel saknas på avloppslang från diskmaskinen.

För att hindra brott på avloppsslang rekommenderas komplettering av upphängningsbygel.

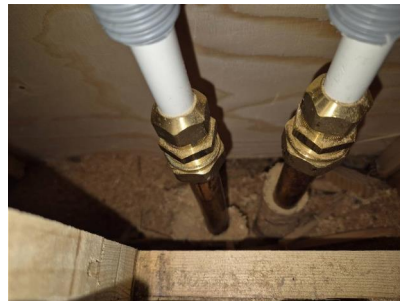
Rörslitsen saknar tät botten och skvallerrör.

Skarvkopplingar på vattenledningar till badrummet är placerade i ett konstruktionsutrymme med inspektionslucka från angränsande sovrums. Vid ett eventuellt läckage finns risk för att vatten leds ut i den omgivande konstruktionen och att fuktskador uppkommer eller utvecklas innan de upptäcks. Läckageskydd eller annan anordning för att avleda och synliggöra läckage kunde inte verifieras vid besiktningen.

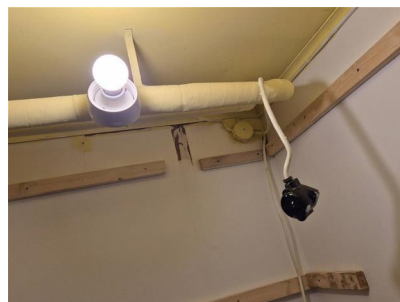
Strömbrytare och armatur ej fastmonterade.

Kontakta elektriker för åtgärd.

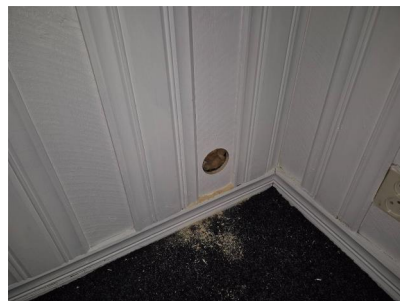
Vid kontroll av konstruktion uppmättes fuktvärden över kritisk nivå för mikrobiell tillväxt och normal lukt upplevdes.

Källargrundmurar med påreglade isolerade ytterväggar.  
Fuktkvoten uppmättes till 18 %, den relativa fuktigheten uppmättes till 90 % och en normal lukt kunde kännas i golv/vägg vinkel.

Kontroll av konstruktionen har utförts i källarens utreglade vägg mot baksidan.
