# Besiktningsprotokoll

Anticimex Försäkringsbesiktning i samarbete med Fastighetsbyrån

| Fastighetsadress:<br>Eldstigen 6 | |

| Besiktningsdatum:<br>2026-07-30 | Protokollnummer:<br>69836353 |

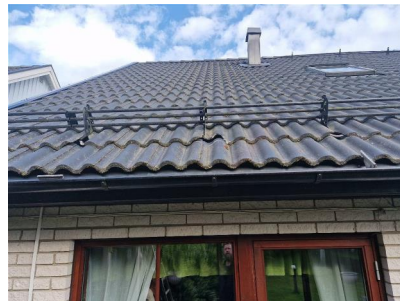
### Utvändigt / Tak

Takpannor är skadade vid infästningar av snörasskydd på baksidan av huset och dessa behöver bytas ut.

Då det förekommer skadade/spruckna takpannor finns det risk för fuktskador på underliggande konstruktioner.
