# Besiktningsprotokoll

| Fastighetsbeteckning:<br>Östra Skrusrud 1:33 | |

| Besiktningsdatum:<br>2026-07-27 | Protokollnummer:<br>69800948 |

## Försäkringsbesiktning

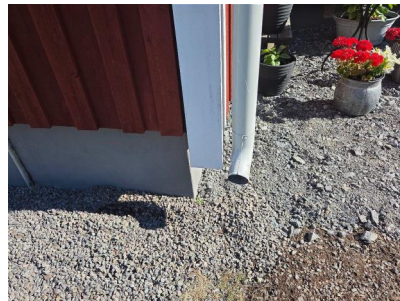
- Stuprör avslutas nära husliv lokalt.

Stuprör som avslutas intill husliv (ovan mark) kan medföra en ökad fuktbelastning på grundmur/sockel med fuktrelaterade skador som följd.

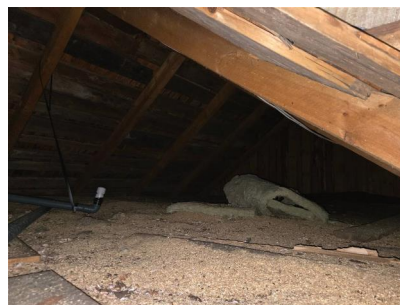
- Avluftning avslutas på vind.  
När avluftningen avslutas på vinden så finns det en risk att vid ett eventuellt läckage från vakuumventilen kan varm och fuktig luft strömma in i vindsutrymmet med fukt- och luktrelaterade skador som möjlig följd.

- Vid kontroll av vinden uppmättes fuktvärden under kritisk fuktnivå för mikrobiell tillväxt och en normal lukt upplevdes.  
Fuktkvoten i underlagstak/takbjälkar uppmättes till 8 %.

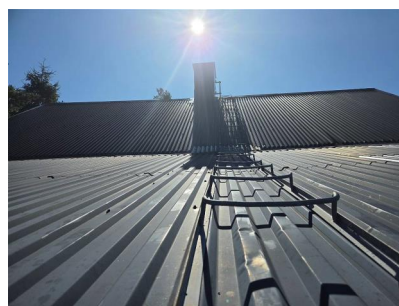
- Tak är besiktigt från anliggande stegen.

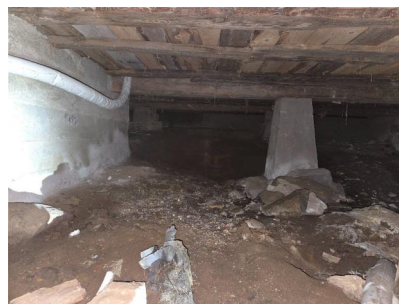
- Vid kontroll av krypgrunden uppmättes fuktvärden över kritisk nivå för mikrobiell tillväxt och mikrobiell lukt upplevdes.
- Organiskt material finns i krypgrunden.

Uteluftsventilerade krypgrunder med bjälklag av organiskt material har ofta fuktskador på grund av naturlig fuktpåverkan. Lukten som känns i krypgrunden kan också spridas till boendemiljön. Fuktkvoten uppmättes till 22%.

För att undvika detta så måste grundens klimat bli torrare. Läs Anticimex faktablad om uteluftsventilerade krypgrunder för tips och råd.

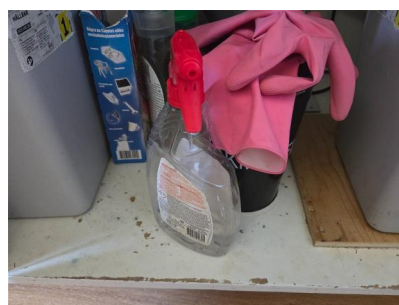
- Fuktskydd saknas i diskbänksskåp.

Utan fuktskydd är det svårt att upptäcka läckage från rörledningar. Vatten kan då tränga in i omkringliggande konstruktioner och orsaka fuktskador.

För att upptäcka eventuella läckage, installera ett fuktskydd.

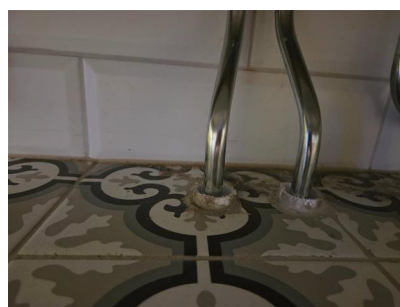
- Rörgenomföring finns i golv.

Rörgenomföringar i golvet medför en ökad risk för att vatten tränger ner i omkringliggande konstruktioner och orsakar fuktskador.

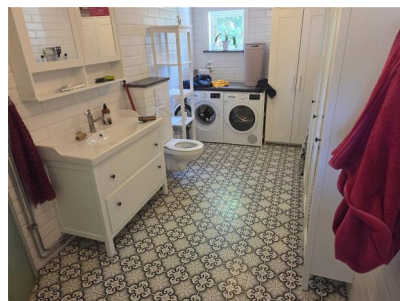
- Normala fuktvärden indikerades mot klinker/kakel.

En viss fukt tränger alltid in bakom kakel/klinker via fogarna, detta är helt normalt och innebär inte att tätskiktet/ våtrumsisoleringen under kaklet/klinkern är bristfälligt eller ur funktion.

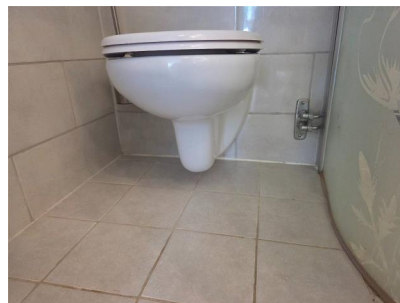
- Inbyggd spolcistern till toalett saknar skvallerrör. Inspektionslucka finns i gardeob.

Utan skvallerrör finns risk att eventuellt läckage inte upptäcks, vilket kan leda till fuktskador i omkringliggande konstruktioner.

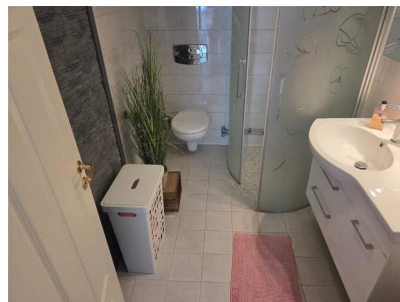
- Normala fuktvärden indikerades mot klinker/kakel.

En viss fukt tränger alltid in bakom kakel/klinker via fogarna, detta är helt normalt och innebär inte att tätskiktet/ våtrumsisoleringen under kaklet/klinkern är bristfälligt eller ur funktion.
