# Besiktningsprotokoll

Anticimex Försäkringsbesiktning i samarbete med Fastighetsbyrån

| Fastighetsadress:<br>Värmlands Bro Finntorp 3 | |

| Besiktningsdatum:<br>2026-07-27 | Protokollnummer:<br>69818766 |

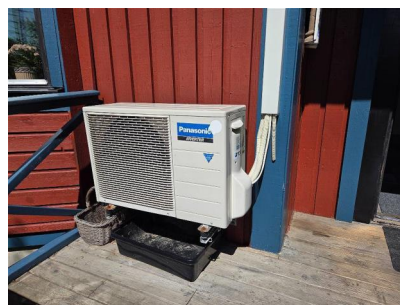
- Kondensvatten från luftvärmepumpens utedel leds inte bort från husgrunden.

Detta medför ökad risk för att vatten tränger in i anslutande konstruktioner, vilket i sin tur kan leda till fuktrelaterade skador. Observera att besiktning av byggnadens värmesystem eller värmepumpen inte har ingått i uppdraget.

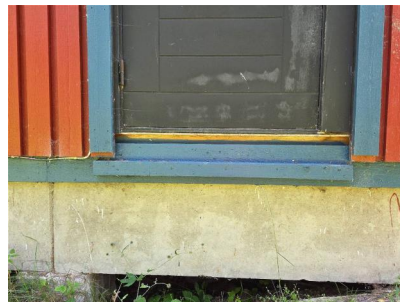
- Tröskelbleck saknas under dörr vid tvättstuga samt trappa saknas.

Avsaknad av tröskelbleck medför att det finns risk för att vatten kan rinna in och orsaka fuktskador på tröskel och/eller i kringliggande vägg och bjälklag.

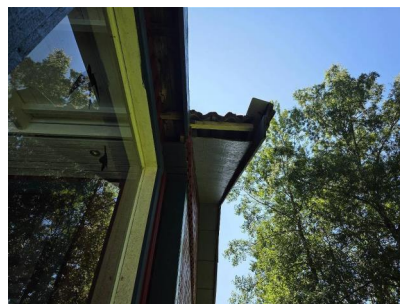
- Hängränna saknas och stuprör saknas lokalt. Se bild.

När hängrännor saknas utsätts fasad och grund för ökad fuktbelastning, vilket i sin tur kan leda till fuktskador i bakomliggande konstruktioner.

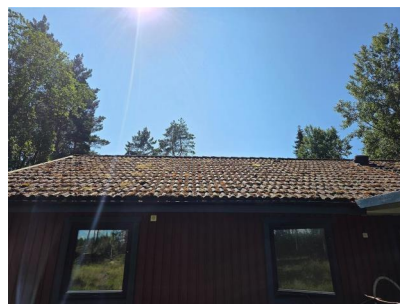
- Mosspåväxt finns på takpannor.
- Tak är besiktigt ifrån mark

Mossa som växer på taket kan leda till att taktäckningen har ett minskat motstånd mot vatteninträngning. Detta i sin tur kan leda till fuktskador på träläkt och takkonstruktionen vilket kan resultera i mikrobiella skador (angrepp av mikroorganismer).

För att öka livslängden på taket rekommenderas att mossan tas bort från takpannorna.

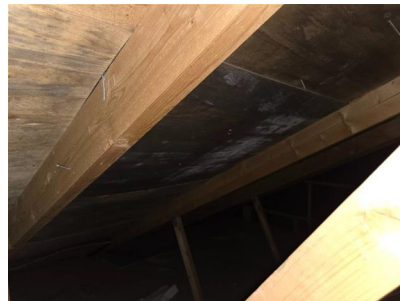
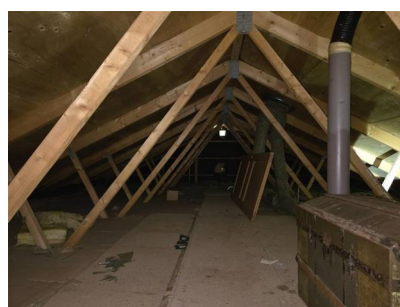
- På husets vind noterades mindre, lokal mikrobiell påväxt. Detta beror ofta på att inomhusluften inte ventileras ut snabbt nog. Istället kommer den upp på vinden (vintertid) och skapar kondens. Lösningen blir främst att förbättra husets allmänna ventilation (både frånluft i duschrum samt tilluft i sovrum).

- Vid kontroll av vinden har fuktvärden under kritisk fuktnivå för mikrobiell tillväxt uppmätts, dock finns mikrobiell påväxt på underlagstak.
- Underlagstaket består av träfiberskivor (Plyfa)

Fuktkvoten i underlagstak/takbjälkar uppmättes till 9%.

Den upptäckta mikrobiella påväxten på underlagstaket är ett tecken på att vinden har tillförts eller tillförs fukt inifrån bostaden. Observera att besiktning av bostadens ventilationssystem inte har ingått i uppdraget.

För att komma tillrätta med detta kan fukttillförseln inifrån bostaden behöva minskas. Det kan göras genom att ventilationen i bostaden förbättras samt att eventuella otätheter i vindsbjälklaget (tak-/väggvinklar, taklucka med mera) tätas. Läs Anticimex faktablad om uppvärmda vindsutrymmen för tips och råd.

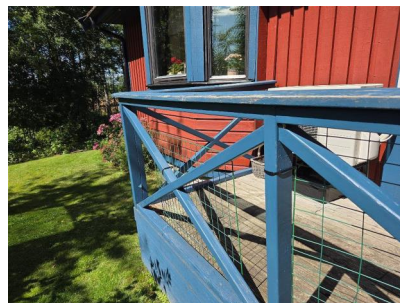
- Altanräcke och träkonstruktioner är i behov av målning/underhåll.

Altanräcke och träkonstruktioner där målningsbehov finns riskerar att få fukt- och rötskador på grund av sämre vattenavvisande förmåga.

Vi rekommenderar att du utför målning/underhåll av altan.

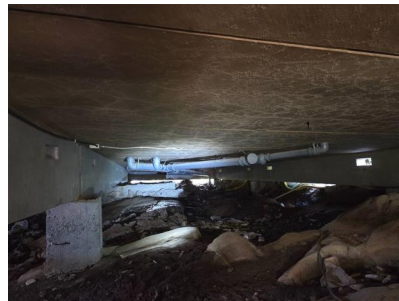
- Problemet med utluftsventilerade kryppgrunder är att de på vintern endast får ett litet värmetillskott. Det medför att de förblir kalla även under en stor del av sommarhalvåret. På sommaren ventileras dock varm uteluft in som kyls ned i grundens kalla miljö. Högre luftfuktighet uppstår och, i värsta fall, kondens. I denna fuktiga miljö finns risk att mikroorganismer, till exempel mögel, bakterier och röta, utvecklas. Luftfuktighet uppstår och, i värsta fall, kondens.

- Vid kontroll av krypgrunden har fuktvärden under kritisk fuktnivå för mikrobiell tillväxt uppmätts. Ingen avvikande lukt känns i utrymmet, dock finns mikrobiell påväxt på bjälklagets undersida.

Den upptäckta mikrobiella påväxten på bjälklagets undersida indikerar att grunden under delar av året är så pass fuktig att mikroorganismer utvecklas. Detta kan i sin tur leda till rötskador i konstruktionen. För att undvika detta så måste krypgrundens klimat bli torrare. Fuktkvoten uppmättes till 19%.

Läs Anticimex faktablad om uteluftsventilerade krypgrunder för tips och råd.

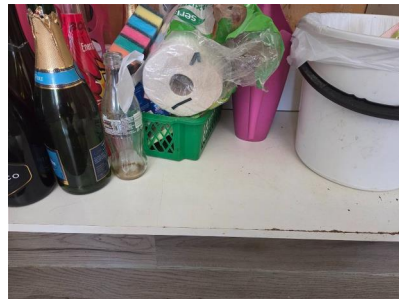
- Fuktskydd saknas i diskbänkskåp och under kyl&frys samt diskmaskin.

Utan fuktskydd är det svårt att upptäcka läckage från rörledningar. Vatten kan då tränga in i omkringliggande konstruktioner och orsaka fuktskador.

För att upptäcka eventuella läckage, installera ett fuktskydd.

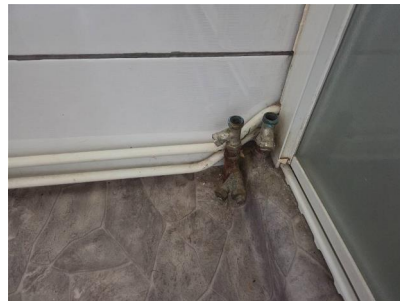
- Rör genomföring finns i golv.

Rör genomföringar i golv medför en ökad risk för att vatten tränger ner i omkringliggande konstruktioner och orsakar fuktskador.

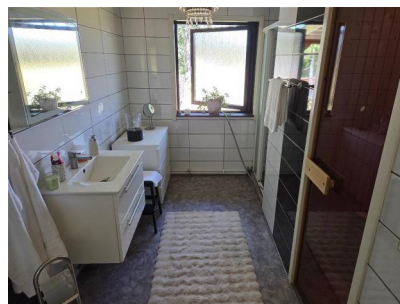
- Tröskel i duschzon, eventuellt läckagevatten från wc och handfat riskerar att rinna ut i hall istället för golvbrunn.

- Fuktindikering i utrymmet gav inga förhöjda fuktindikationer.

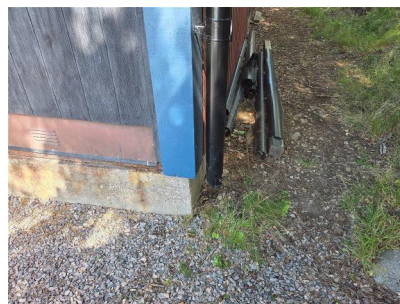
- Stuprör avslutas nära husliv.

Stuprör som avslutas intill husliv (ovan mark) kan medföra en ökad fuktbelastning på grundmur/sockel med fuktrelaterade skador som följd.

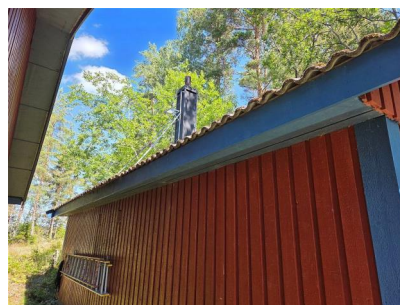
- Hängränna och stuprör saknas.

När hängrännor saknas utsätts fasad och grund för ökad fuktbelastning, vilket i sin tur kan leda till fuktskador i bakomliggande konstruktioner.
