# Besiktningsprotokoll

Anticimex Försäkringsbesiktning i samarbete med Fastighetsbyrån

| Fastighetsbeteckning:<br>Gråstenen 27 | |
| Fastighetsadress:<br>Byvägen 61 | |

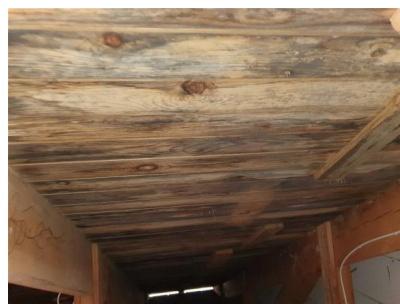
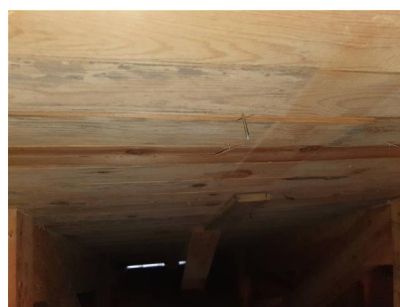
### Utvändigt / Vind

Mikrobiell påväxt och missfärgningar finns på underlagstaket.

Den upptäckta mikrobiella påväxten på underlagstaket kan vara ett tecken på att vinden tillförs fukt inifrån bostaden och/eller uteluften.

Fuktkvoten uppmättes till låga värden på grund av sommarvärmen= varm torr vind.

Vi rekommenderar en fördjupad undersökning för att bedöma orsak och omfattning.

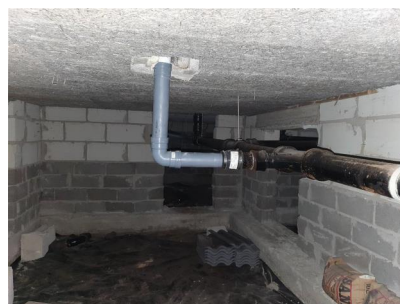
### Utvändigt / Krypgrund

Vid kontroll av konstruktionen i krypgrund uppmättes fuktvärden under kritisk fuktnivå för mikrobiell tillväxt.

Vissa rostangrepp finns på avloppsrören i gjutjärn.

Golvbjälklaget ovan den uteluftsventilerade krypgrunden riskerar att drabbas av fuktskador på grund av naturlig fuktpåverkan. Detta kan i sin tur leda till mikrobiella skador (angrepp av mikroorganismer) som kan leda till att mikrobiell lukt sprids till boendemiljön.

Fuktkvoten uppmättes till 15 %.

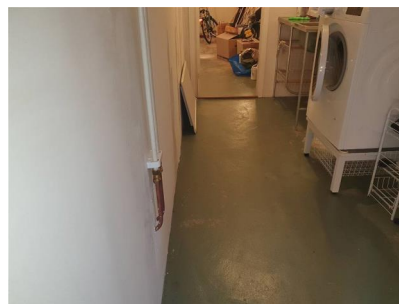
### Entréplan / Pannrum/tvättstuga

Inget att notera.

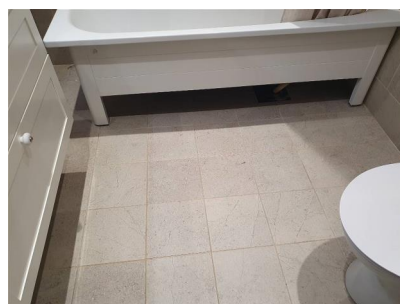
### Övre plan / Badrum/Wc

Fuktindikering i utrymmet gav inga förhöjda fuktindikationer.
