# Besiktningsprotokoll

Anticimex Försäkringsbesiktning i samarbete med Fastighetsbyrån

| Fastighetsadress:<br>Tivolivägen 3 | |

| Besiktningsdatum:<br>2026-07-31 | Protokollnummer:<br>69826240 |

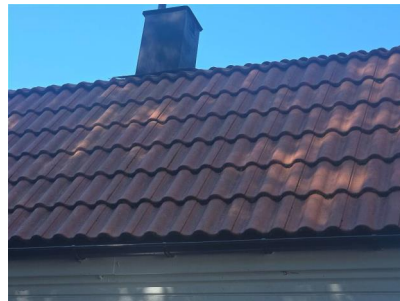
### Utvändigt / Tak

Inget att notera  
Besiktat från mark.

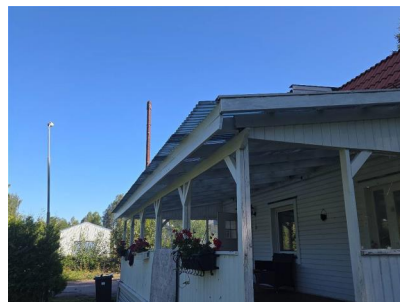
### Utvändigt / Altan

Hängränna saknas.  
Underhållsbehov på trädetaljer

När hängrännor saknas utsätts fasad och grund för ökad fuktbelastning, vilket i sin tur kan leda till fuktskador i bakomliggande konstruktioner.

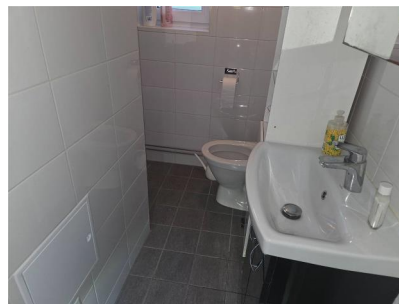
### Entréplan / Dusch/Toalett

Kakel och klinkers

- Bruk/ fuktspärr på klämring
- I skåp finns äldre vvs bedöms vara bortkopplad

Fuktindikering i utrymmet gav inga förhöjda fuktindikationer.

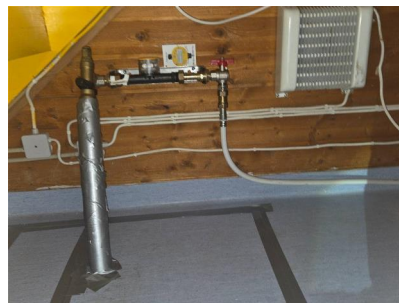
### Entréplan / Förråd under trappan

Utrymmet har inkommande vatten och rörkopplingar  
Golvbrunn finns inte i utrymmet.

I denna typ av utrymme bör en golvbrunn finnas. Avsaknaden utgör en ökad risk för fuktskador i omkringliggande konstruktioner.

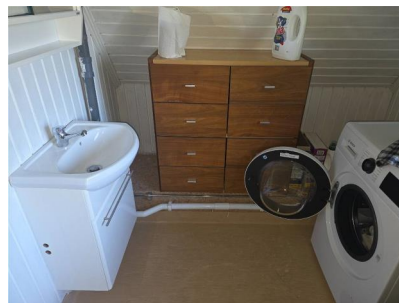
### Övre plan / Tvättstuga/Förråd

Plastmatta på golv.  
Golvbrunn finns inte i utrymmet.

I denna typ av utrymme bör en golvbrunn finnas. Avsaknaden utgör en ökad risk för fuktskador i omkringliggande konstruktioner.
