# Besiktningsprotokoll

Anticimex Försäkringsbesiktning i samarbete med Fastighetsbyrån

| Fastighetsadress:<br>Sandnäs vägen 11B | |

| Besiktningsdatum:<br>2026-07-29 | Protokollnummer:<br>69831033 |

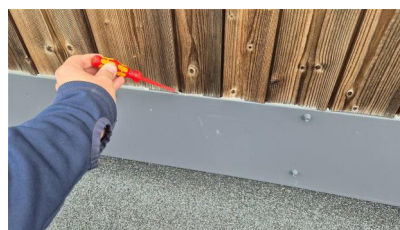
Tak över carport/förråd.

Vid anslutning mellan fasad och ståndplåt på tak över carport/förråd har fogmassan små otätheter, vilket resulterat i mindre fuktfläckar i tak-/väggvinkel inne i carporten. Dessa otätheter bör kompletteras med ny fog och hållas under uppsikt regelbundet då fogmassa expanderar och krymper med temperaturskillnader.

Anslutning mellan ståndplåt och panel har otätheter.

Rekommenderar komplettering av fogmassa för att undvika följdsador.  
Se även carport.

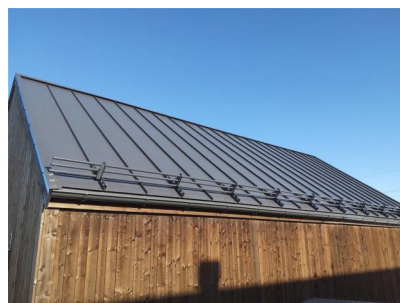
Plåttak

Inget att notera.

Taket är kontrollerat från från garagetak och med drönare.

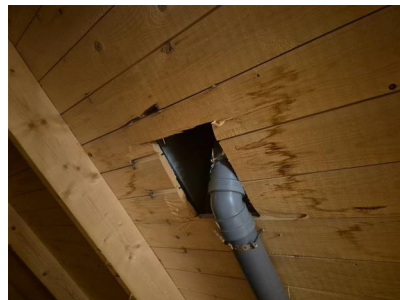
På vinden noteras fuktfläck runt en takgenomföring. Detta ska vara åtgärdat av tidigare ägare men jag rekommenderar regelbundna kontroller av vinden.

Fuktfläckarna på underlagstaket vid genomföring har kontrollerats årligen utan förändring.

Fuktros synlig på underlagstaket intill genomföring.

Jag rekommenderar att hålla detta under uppsikt med regelbundna besök på vinden. Vid misstanke om läckage/kondensproblem kontakta entreprenör.

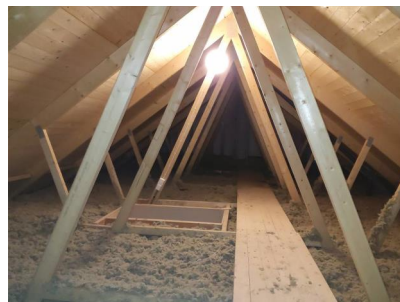
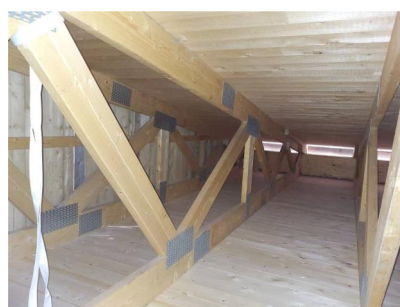
Vid kontroll av vindarna uppmättes fuktvärden under kritisk fuktnivå för mikrobiell tillväxt och en normal lukt upplevdes.

Fuktkvoten i underlagstak/takbjälkar på vind i bostadshus uppmättes till 12%.

Fuktkvoten i underlagstak/takbjälkar på vind i carport/förråd uppmättes till 11%

Det finns risk för mikrobiell tillväxt om den relativa fuktigheten (RF) i den omgivande luften är över 75 %. I furuvirke motsvarar det en fuktkvot (FK) på 17 %.

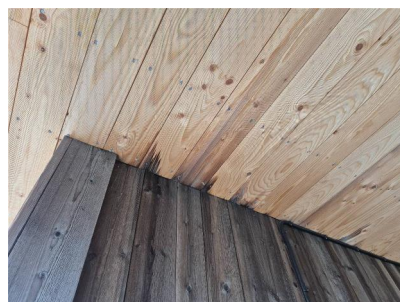
Fuktkvot synliga i tak/väggvinkel.

Se mer under Utvändigt Tak.

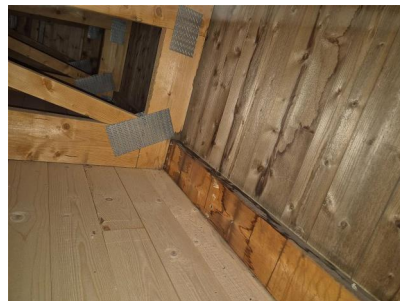
Rinnmärken på fasadpanel.  
Se mer under carport och tak.

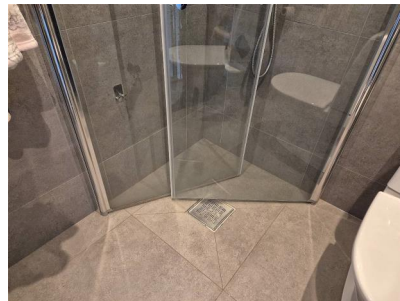
Mindre bomljud finns i plats för dusch.

Felet som uppstått är att vidhäftningen mellan klinker och underlag Sk "bom/ bomljud".

Normala fuktvärden indikerades mot klinker/kakel.

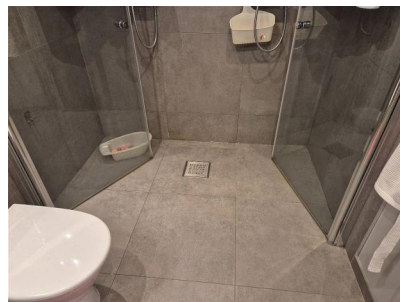
Mindre bomljud finns i plats för dusch.

Felet som uppstått är att vidhäftningen mellan klinker och underlag Sk "bom/ bomljud".

Normala fuktvärden indikerades mot klinker/kakel.
