# Besiktningsprotokoll

Anticimex Försäkringsbesiktning i samarbete med Fastighetsbyrån

| Fastighetsadress:<br>Boda Tåssvägen 7 | |

| Besiktningsdatum:<br>2026-07-27 | Protokollnummer:<br>69844410 |

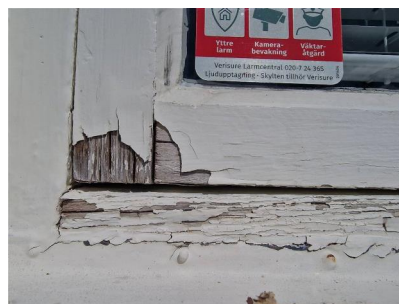
Torrspäckor finns på fönster.

Dessa bedöms inte ha lett till bakomliggande skador.

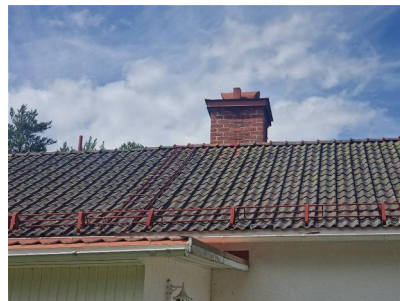
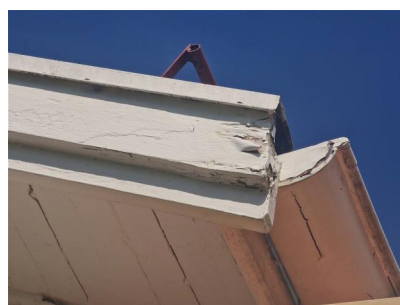
Yttertaket är äldre.

Vindskivor har underhållsbehov.

Takpannor, plåtdetaljer och underlagspapp har enligt vår bedömning en begränsad livslängd. Eftersom husets taktäckning är äldre har det ett minskat motstånd mot vatteninträngning. Detta i sin tur kan leda till fuktskador på träläkt och vidare ner i underliggande konstruktioner.

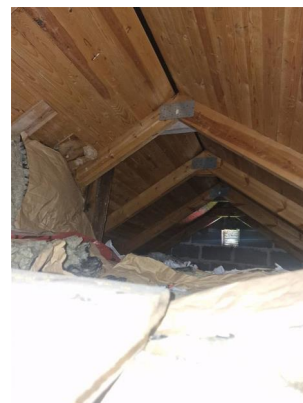
Vid kontroll av vinden uppmättes fuktvärden under kritisk fuktnivå för mikrobiell tillväxt och en normal lukt upplevdes.

Uttorkade fuktfläckar finns på vinden.

Fuktkvoten i underlagstak/takbjälkar uppmättes till 9 %.

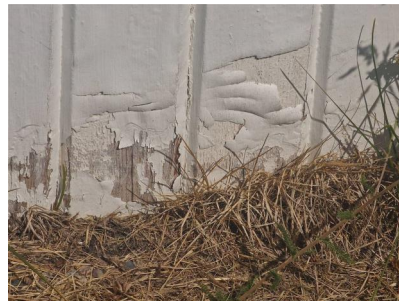
Fasadpanelen är i behov av målning/underhåll.

Fasadbeklädnad och träkonstruktioner där målningsbehov finns riskerar att få fukt- och rötskador på grund av sämre vattenavvisande förmåga. För att öka livslängden på fasadbeklädnaden rekommenderas målning och underhåll.

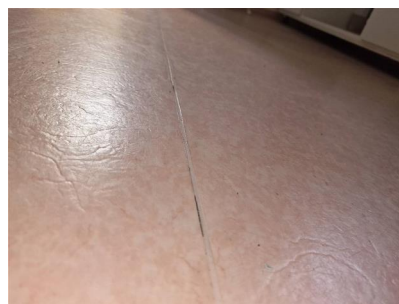
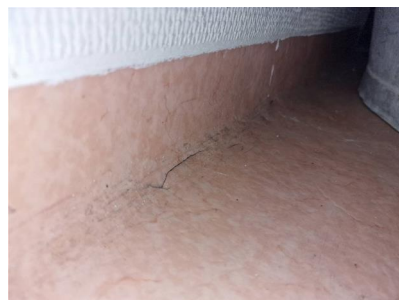
Utrymmet har äldre yt-/tätskikt. Det finns hål på plastmattan.

Bedöms som en mindre brist i en källare.

Vi rekommenderar inte täta ytskikt i källare eftersom dessa med tiden kan släppa från underlaget pg.a. naturlig fuktpåverkan från mark.

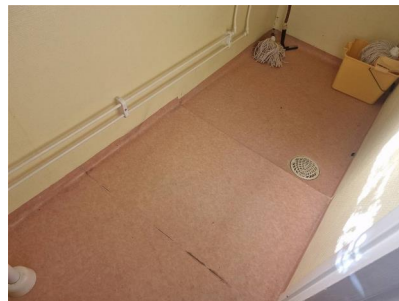
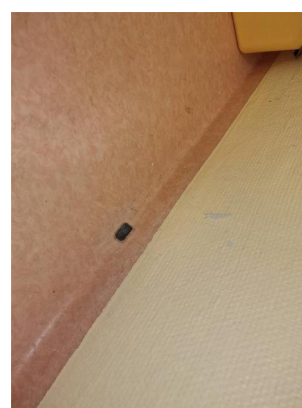
Våutrymmet har äldre yt-/tätskikt. Delvis reparererat.

Eftersom funktionen, som innebär att ytskiktet/tätskiktet ska vara vattentätt, kan vara nedsatt finns en ökad risk att vatten tränger igenom ytskiktet/tätskiktet.

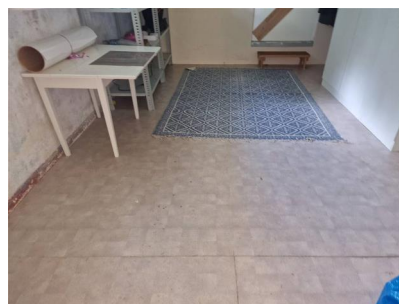
Vid kontroll av konstruktion uppmättes fuktvärden under kritisk nivå för mikrobiell tillväxt och normal lukt upplevdes.

Grundläggningen består av en betongplatta på mark utan underliggande isolering och med ett flytande golvspånskiva på betongen. Fuktkvoten uppmättes till 15,5 %.

Flytande golvkonstruktion och eventuella väggssyllar riskerar att drabbas av fuktskador på grund av naturlig fuktpåverkan om fuktskyddet är bristfälligt utfört alternativt saknas. Fuktvandring kan ske från marken genom betongen till organiskt material genom så kallad kapillärsugning och diffusion, vilket kan leda till skador med lukt av mikrobiell karaktär. Om väggssyllarna är tryckimpregnerade kan även en kemisk lukt förekomma.

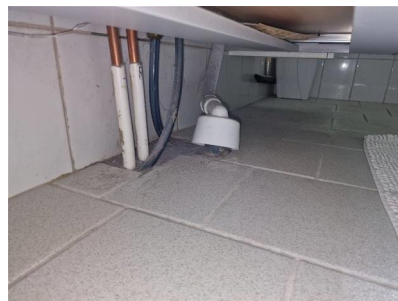
Rör genomföring finns i golv.

Rör genomföringar i golvet medför en ökad risk för att vatten tränger ner i omkringliggande konstruktioner och orsakar fuktskador.

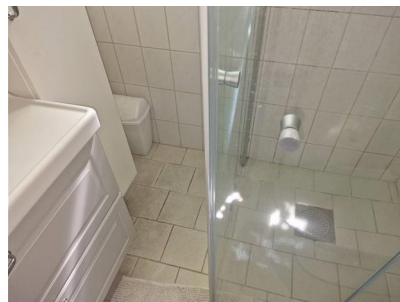
Golvlutning.

Golvfall mot golvbrunnen är bristfälligt utfört.

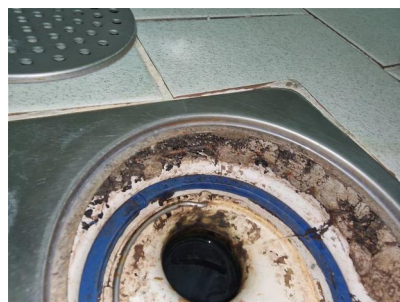
Tätskikt finns inte i golvbrunn.

När tätskikt saknas i golvbrunnen innebär det risk för fuktskador. Vatten kan tränga ner i omkringliggande konstruktioner med fuktrelaterade skador som följd.

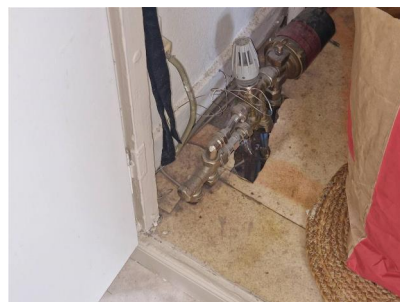
Fuktskydd saknas under pump till golvvärm.

Utan fuktskydd är det svårt att upptäcka läckage från rörledningar. Vatten kan då tränga in i omkringliggande konstruktioner och orsaka fuktskador.

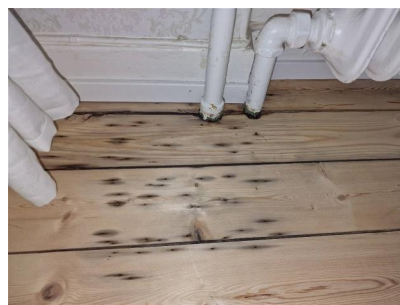
Golvet har uttorkade fuktfläckar.

Bedöms som en mindre brist.
