# Besiktningsprotokoll

Anticimex Försäkringsbesiktning i samarbete med Fastighetsbyrån

| Fastighetsadress:<br>Perstorp 357 | |

| Besiktningsdatum:<br>2026-07-20 | Protokollnummer:<br>69812573 |

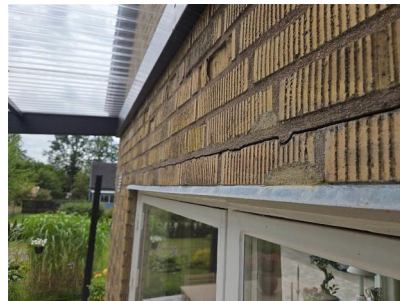
### Utvändigt / Fasad

Sprickor förekommer i fogen och frostsprängda tegelstenar finns i tegelfasaden över fönsterpartiet mot söder.

När armering rostar utvidgas den kraftigt vilket kan orsaka fogsläpp och sprickbildning i tegelfasader. Detta kan i sin tur leda till fuktskador i bakomliggande konstruktioner.

Det rekommenderas att kontakt tas med fackman för kontroll av orsak och omfattning samt bedömning av eventuella åtgärder.

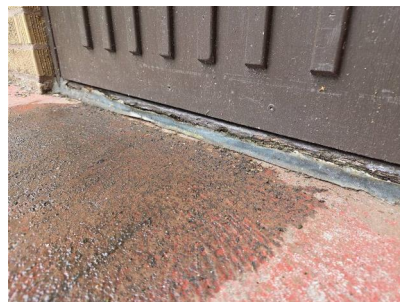
### Utvändigt / Dörrar / Fönster

Rötskador finns i dörrkarm till entredörren mot norr.

Kitt- och färgsläpp förekommer från fönstren.

Tröskelbleck finns inte under entrédörren mot väster samt källardörren.

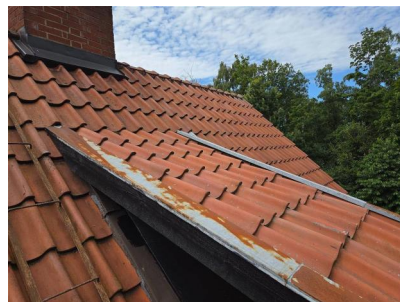
### Utvändigt / Tak

Yttertaket är äldre.  
Rost och färgsläpp förekommer från plåtdetaljer.  
Enstaka takpannor är spruckna.  
Mossa/lav noteras på eternitplattorna.

Takpannor, plåtdetaljer och underlagspapp har enligt vår bedömning en begränsad livslängd. Då yttertaket är äldre samt att skador lokalt noterats i takkonstruktionen rekommenderas att kontakt tas med fackman för bedömning av lämpliga åtgärder.

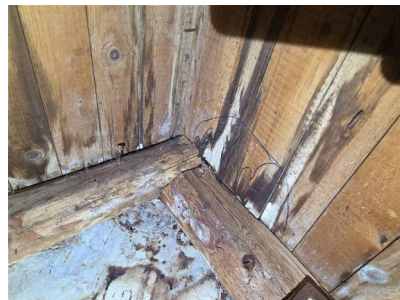
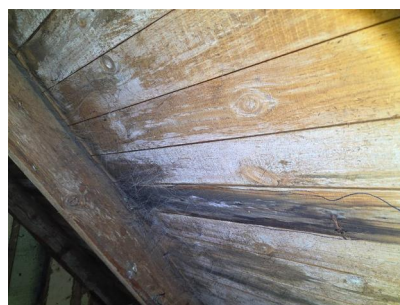
### Utvändigt / Vind

Missfärgningar noteras bitvis på underlagstaket som har ökat i omfattning sedan förvärvet.  
Inga förhöjda fuktindikeringar kunde påvisas på missfärgningarna.

Se under "Utvändigt/Tak".

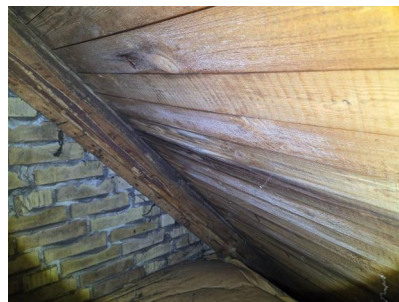
Mikrobiell påväxt/konvektionsskador finns lokalt på underlagstaket.

Detta kan vara ett tecken på att vinden tillförs fukt inifrån bostaden. Observera att besiktning av bostadens ventilationssystem inte har ingått i uppdraget.

För att komma tillrätta med detta kan fukttillförseln inifrån bostaden behöva minskas. Det kan göras genom att ventilationen i bostaden förbättras samt att eventuella otätheter i vindsbjälklaget (tak-/väggvinklar, taklucka med mera) tätas. Läs Anticimex faktablad om uppvärmda vindsutrymmen för tips och råd.

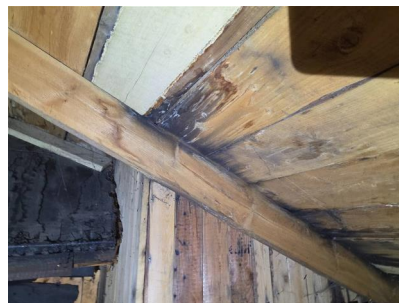
### Utvändigt / Vind över tillbyggnad mot öster

Missfärgningar finns lokalt på underlagstaket. Inga förhöjda fuktindikeringar kunde påvisas på missfärgningarna.

Se under "Utvändigt/Tak"

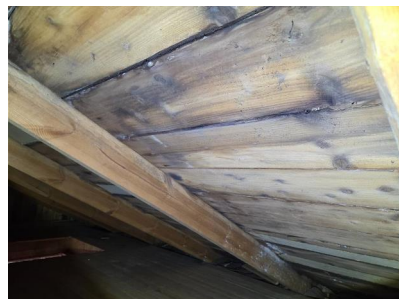
Mikrobiell påväxt/konvektionsskador finns lokalt på underlagstaket.

Se under "Utvändigt / Vind".

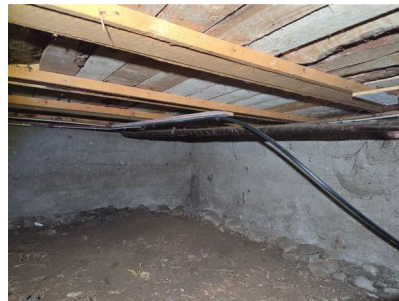
### Utvändigt / Krypgrund

Grunden nås via en invändig lucka i källaren. Marken består av sandig jord och skräp förekommer i marken. Grundmuren är av betonghålstén och naturstén. Bärninor består av tillsynes obehandlat virke. Bjälklaget består av blindbottenläkt och golvbjälkar av tillsynes obehandlat material. Vid kontroll av konstruktion mättes fuktkvoten i bärninor och bottenbrädor till 12-13%.

Risk för mikrobiell tillväxt föreligger om den relativa fuktigheten (RF) i den omgivande luften är över 75% vilket i gran och furuvirke motsvarar en fuktkvot (FK) på ca 17%.

Golvbjälklaget ovan den uteluftsventilerade krypgrunden riskerar att drabbas av fuktskador på grund av naturlig fuktpåverkan. Detta kan i sin tur leda till mikrobiella skador (angrepp av mikroorganismer) som kan leda till att mikrobiell lukt sprids till boendemiljön.

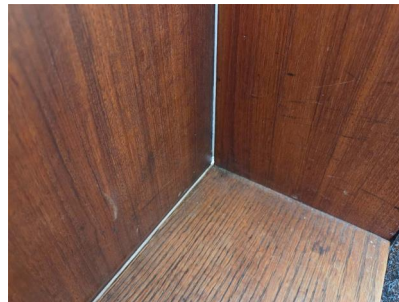
### Entréplan / Entréhall

Otättheter noteras lokalt vid nedre delen av ytterdörren.

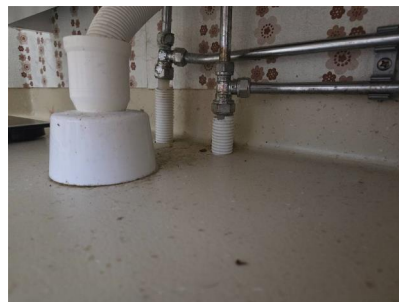
### Entréplan / Dusch/Toalett

Våtutrymmet har äldre yt-/tätskikt.  
Rör genomföringar förekommer i golvet nära golv-/väggvinkel.

Eftersom funktionen, som innebär att ytskiktet/tätskiktet ska vara vattentätt, kan vara nedsatt och rör genomföringar finns finns en ökad risk att vatten tränger igenom ytskiktet/tätskiktet med vattenskador i omkringliggande konstruktioner som följd.

Vid fuktindikering i utrymmet kunde inga förhöjda fuktindikationer påvisas.

Vi rekommenderar en kompletterande besiktning när golvbrunnen är tillgänglig och rengjord.

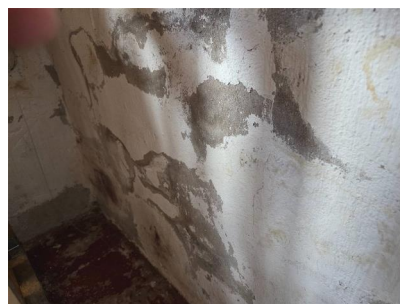
### Källarplan / Pannrum

Puts- och färgsläpp förekommer lokalt från källarväggen.

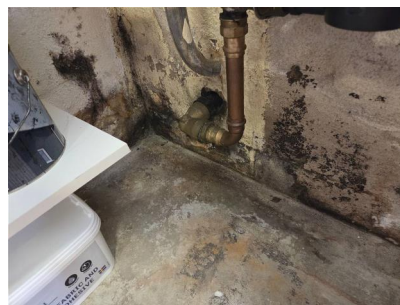
### Källarplan / Verkstad

Missfärgningar noteras på källarväggen.

Vid fuktindikering mot missfärgningarna kunde inga förhöjda fuktindikationer påvisas.

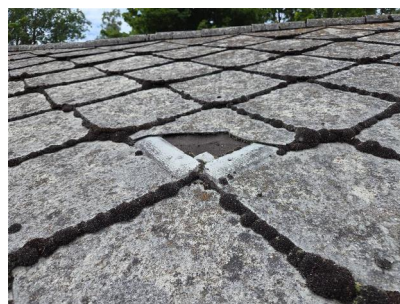
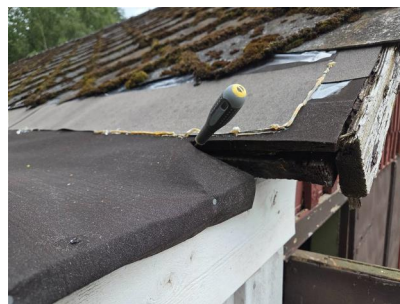
#### Garage utvändigt / Allmänt

En trasig eternitplatta noteras på taket.  
Rötskador förekommer i vindsnivåerna.  
Tillbyggnaden är täckt med fastspikad underlagspapp.  
Otätheter noteras lokalt i takpappen samt i fasadpanelen.

Det rekommenderas att kontakt tas med fackman för kontroll av orsak och omfattning av skadorna samt bedömning av eventuella åtgärder.

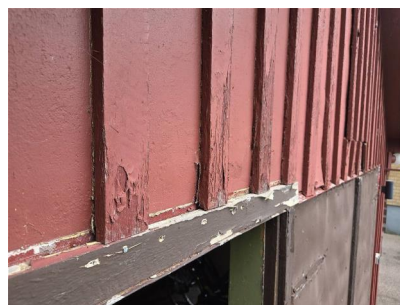
Rötskador och torrsprickor förekommer i fasadpanelen.  
Kitt- och färgsläpp noteras från fönstren.  
Masonitskivorna på garagedörren är formförändrade.
