# Besiktningsprotokoll

Anticimex Försäkringsbesiktning i samarbete med Fastighetsbyrån

| Fastighetsadress:<br>Vikbogatan 6 | |

| Besiktningsdatum:<br>2026-07-29 | Protokollnummer:<br>69837954 |

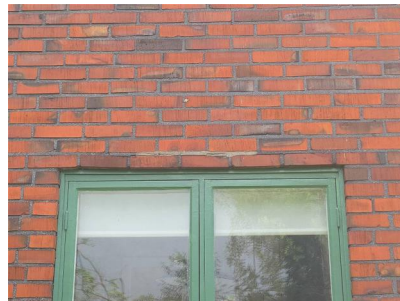
Tegelfasaden är äldre där tegel "hänger" något ovan gavelfönster.

Tegel är ett starkt och tåligt fasadmateriell som kräver lite underhåll. Ofta förekommer tunna sprickor vilket oftast har kosmetisk betydelse. Med tiden behöver dock oftast fogar kompletteras samt fasadens kramling (förankring i stommen) kan rosta sönder/lossna vilket innebär att fasaden kan bukta/svikta. Vanligt förekommande är även att armeringen över fönster/dörrar rostar (utvidgas) varvid den kraften kan orsaka fogsläpp och sprickbildning i tegelfasader. Ovanstående kan i sin tur leda till fuktskador i bakomliggande konstruktioner. Stora avvikelser förekommer dock beroende på hur utsatt fasaden är.

Befintlig fasad bedöms dock vara i relativt god kondition med hänsyn till ålder.

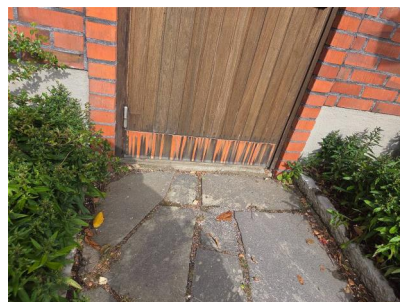
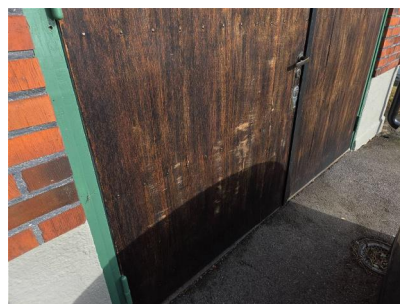
Tröskelbleck saknas under dörr som är i behov av visst underhåll.

Avsaknad av tröskelbleck medför att det finns risk för att vatten kan rinna in och orsaka fuktskador på tröskel och/eller i kringliggande vägg och bjälklag.

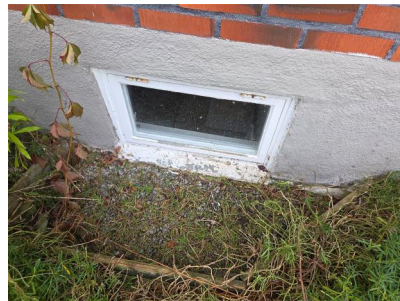
Ett isolerglas är äldre samt att ett fönster är placerat i marknivå med mindre underhåll/målningsbehov.

Befintligt fönster är äldre vilket betyder att tätningen mellan fönsterrutan kan vara sämre. Detta kan leda till att missfärgning/imma kan uppstå mellan glasrutorna.

Fönster i grundsockeln vars undre kant ligger i liv med omgivande marknivå, medför risk för vatteninträngning vid skyfall och snösmältning. Detta kan medföra fuktrelaterade skador.

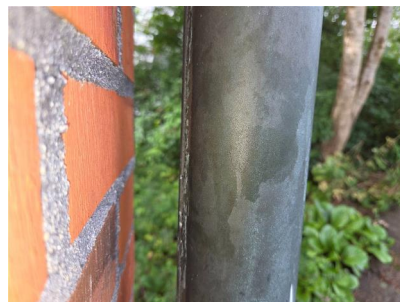
Fals på stuprör vänd mot fasad.

Falsen på stuprören kan med fördel vändas ut från fasaden för att lättare se om röret blivit skadat efter vinterns påfrestningar samt för att undvika skador på fasad vid ett eventuellt läckage.

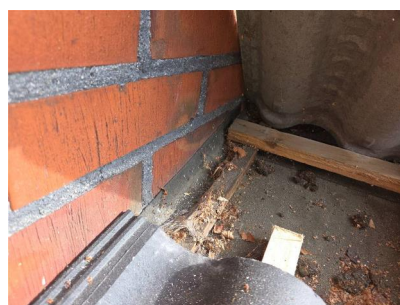
Anslutning mellan garagetak och vägg är bristfälligt utförd, vidare noterades ett antal spruckna takpannor som fastighetsägare har för avsikt att byta ut.

Detta medför risk för att regnvatten kan rinna in mellan anslutningen och väggen, vilket i sin tur kan leda till mikrobiella skador i tak och väggkonstruktioner.

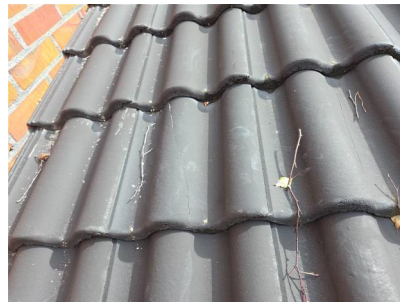
Nedersta pannraderna är ej fast förankrade i underliggande läkt.

Det rekommenderas att nedersta/yttersta pannraderna förankras enligt monteringsanvisningar.

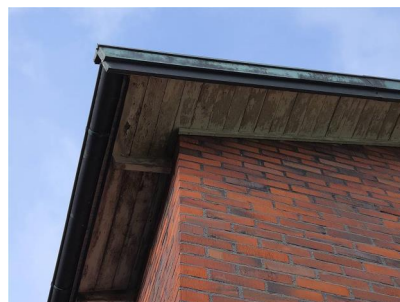
Underhållsbehov i form av tvätt/målning noterades takfot.  
Bedöms dock ej leda till följdskador.

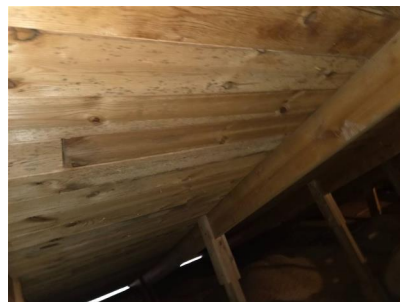
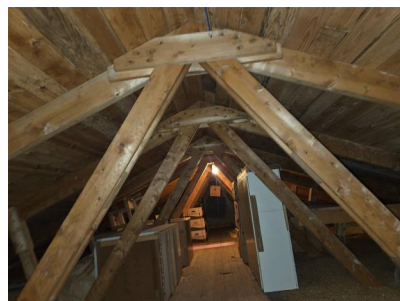
Mikrobiell påväxt samt lokala äldre fuktmarkeringar finns på underlagstaket.

Detta kan vara ett tecken på att vinden tillförs fukt inifrån bostaden. Observera att besiktning av bostadens ventilationssystem inte har ingått i uppdraget, observera att nuvarande fastighetsägare har förbättrat bostadens allmänventilation.

Vid fuktkvotmätning som utfördes stickprovvis i underlagstak uppmättes fuktkvoter under den kritiska gränsen för mikrobiell tillväxt.

Risk för mikrobiell tillväxt föreligger om den relativa fuktigheten (RF) i den omgivande luften är över 75% vilket i furuvirke motsvarar en fuktkvot (FK) på 17 %.

Fuktkvoter uppmättes till <8-9,1% i underlagstak.

För att komma tillrätta med detta kan fukttillförseln inifrån bostaden behöva minskas. Det kan göras genom att ventilationen i bostaden förbättras samt att eventuella otätheter i vindsbjälklaget (tak-/väggvinklar, taklucka med mera) tätas. Läs Anticimex faktablad om oppvärmda vindsutrymmen för tips och råd.

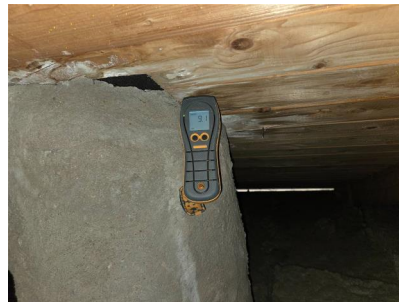
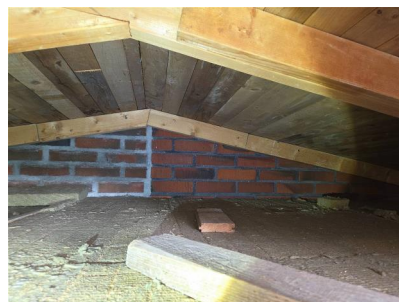
Lokala fuktfläckar finns på underlagstak i vind ovan garagedel.

Framtida okulära kontroller bör alltid utföras efter förändringar, om förändringar sker bör en mer fördjupad undersökning utföras för bedömning av orsak/omfattning.

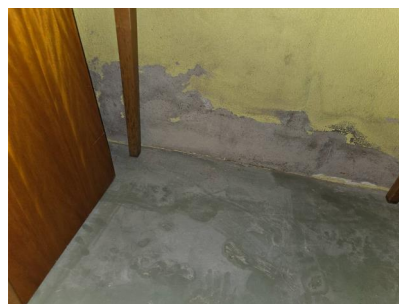
Utvändigt fuktskydd är äldre, mindre putssläpp som är lagat noterades i golv/väggvinkel.

Eftersom källarens utvändiga fuktskydd (dagvattensystem, dräneringssystem samt källarytterväggarnas utvändiga fuktskydd) är äldre, så kan systemet ha nedsatt funktion. Detta ökar risken för invändiga fuktskador i källaren.

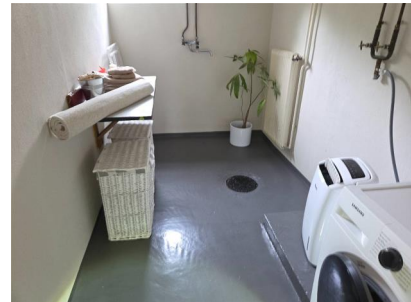
Gjutjärnsbrunnen är rostangripen.

Det finns risk att golvbrunnen rostar sönder med fukt/luktskador som följd.

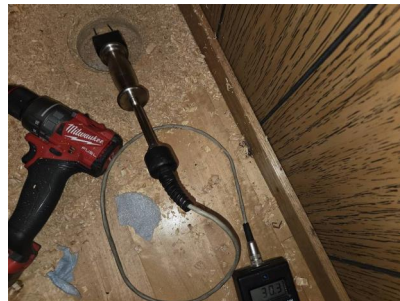
Vid kontroll av konstruktion uppmättes fuktvärden över kritisk nivå för mikrobiell tillväxt.

Grundläggningen består av en betongplatta på mark utan underliggande isolering och med ett uppreglat isolerat golv dikt an betongen. Denna konstruktion får ofta skador på grund av naturlig fuktvandring.

Risk för mikrobiell tillväxt föreligger om den relativa fuktigheten (RF) i den omgivande luften är över 75% vilket i furuvirke motsvarar en fuktkvot (FK) på 17 %.

Fuktkvoten uppmättes via provhål i golv till >28% i en trädetalj.

Vi rekommenderar en fördjupad undersökning för att bedöma orsak och omfattning, det är viktigt att tänka på att denna rekommendation om fördjupad undersökning gäller alla påbyggda golv/väggar av organiska material på suterräng/källarplan..

Alternativt rekommenderas att samtliga påbyggda och isolerade golvkonstruktioner samt påbyggda och isolerade väggar mot grundmur bestående av organiskt material tas bort och ersätts med en fuktsäker konstruktion.

I samband med detta skall underliggande konstruktioner kontrolleras för eventuella bakomvarande skador som inte gick att upptäcka okulärt vid besiktning.

Det är även viktigt att underliggande/bakomvarande betongplatta/grundmur rengörs noggrant.

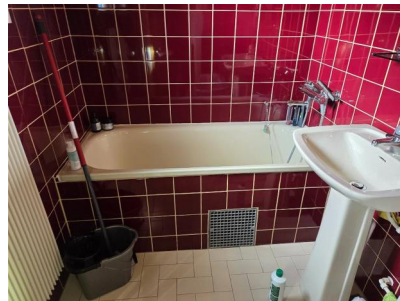
Våtutrymmet har äldre yt-/tätskikt och har passerat tiden för sin tekniska livslängd där bl.a. golvbrunn av gjutjärn är rostig.

Normala fuktvärden indikerades mot klinker/kakel.

En viss fukt tränger alltid in bakom kakel/klinker via fogarna, detta är helt normalt och innebär inte att tätskiktet/ våtrumsisoleringen under kaklet/klinkern är bristfälligt eller ur funktion.

Renovering av utrymmet rekommenderas. Kontakta en behörig våtrumsentreprenör för en renovering. I samband med renoveringen bör omkringliggande konstruktioner kontrolleras för att upptäcka eventuella följdskador.
