**Fastighetsuppgifter**

Alvsta 7:208

Västra Parkvägen 9

## Bilaga 1 för kontroll av valda konstruktioner

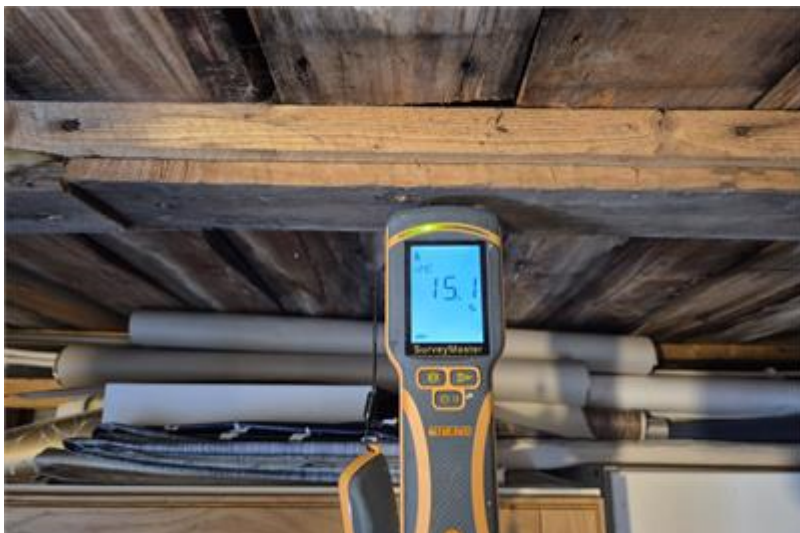
En krypgrund är en riskkonstruktion med avseende på fukt- och mikrobiella skador. Mikrobiell påväxt har noterats och en fortsatt teknisk undersökning rekommenderas därför, se även info på protokollets sista sida Pos. 10. Krypgrund med berg i dagen innebär ökad risk för fuktbelastning, då vatten kan ledas via bergets yta och kvarstå i grunden. Konstruktionen bör hållas under regelbunden kontroll avseende fukt, lukt, mikrobiell påväxt samt att avrinning från berg fungerar tillfredsställande. En avfuktare kan rekommenderas. Delar av krypgrunden ej nåbara pga begränsad framkomlighet och har således ej besiktigats.

Vid fuktmätning i blindbotten så erhöles värden om ca 15-17% i fuktkvot (FK). Det kritiska gränsvärdet för mikrobiell tillväxt brukar anges till ca 15-17% fuktkvot (FK).

Notera att stickprovsmässig undersökning är utförd samt att mätvärden normalt sett kan variera över årstiderna. För att säkert fastställa konstruktionens kondition och fuktstatus måste en mer omfattande undersökning utföras.
