# Besiktningsprotokoll

| Fastighetsbeteckning:<br>Önnered 51:48 | |
| Fastighetsadress:<br>Korsåsliden 4 | |

| Besiktningsdatum:<br>2026-07-30 | Protokollnummer:<br>69802317 |

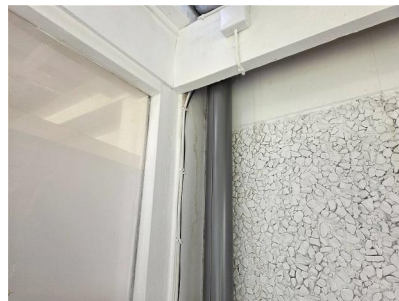
Fuktfläckar noteras på vägg kring stuprör, enligt säljare uppstod dessa innan stuprören byttes ut.

Skulle dessa öka/förändras måste en vidare undersökning utföras av en fackman.

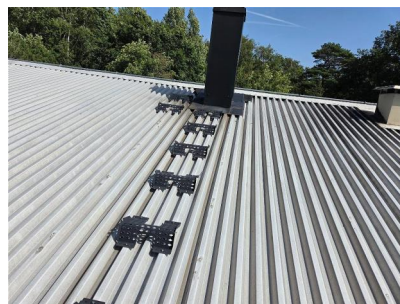
Det förekommer rostangrepp i plåthuv kring skorsten.

När plåtdetaljerna är bristfälligt underhållna eller äldre finns det en risk att man kan få rostangrepp på dessa. I förlängningen kan detta medföra att otätheter uppstår i och kring plåtarna och fuktinträngning på underliggande konstruktion som möjlig följd.

I övrigt noteras att taket sviktar vid belastning av taksteg.

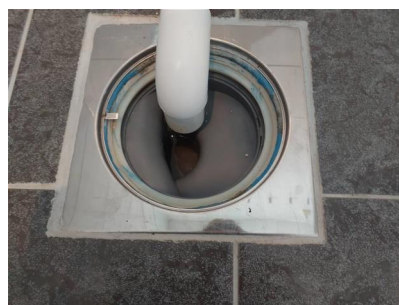
Tättskikt är felmonterat i golvbrunnen. Golvbrunnen är för min del okänd.

När tättskikt är felmonterat i golvbrunnen innebär det risk för fuktskador. Vatten kan tränga ner i omkringliggande konstruktioner med fuktrelaterade skador som följd.

Golvfallet är bristfälligt utfört i utrymmet.

När ett felaktigt fall finns i ett våtutrymme är detta en risk ur fukthänseende. Risk finns att vatten under längre perioder blir stående på golvet eller tar sig ut till omkringliggande konstruktioner och orsakar fuktrelaterade skador i under/omkringliggande konstruktioner.

Det finns inget intyg från renoveringen och vår bedömning är att utrymmet inte är fackmannamässigt utförd. Kontakt bör tas med en fackman för vidare kontroll samt lämpliga åtgärder.

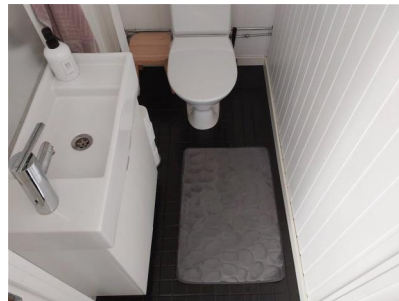
Golvet i utrymmet är inte fuktsäkrat mot väggar och tröskel.

Avsaknaden tätskikt på golvet ökar risken att vatten tränger in i angränsande konstruktioner och rum vilket i sin tur kan leda till fuktrelaterade skador.

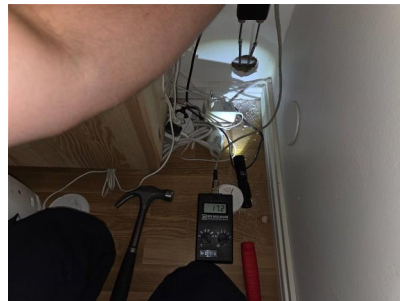
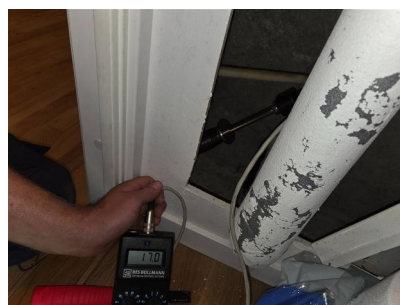
Vid kontroll av konstruktion uppmättes fuktvärden vid gränsvärdet för mikrobiell tillväxt och normal lukt upplevdes.

Det finns risk för mikrobiell tillväxt om den relativa fuktigheten (RF) i den omgivande luften är över 75 %. I furuvirke motsvarar det en fuktkvot (FK) på 17 %.

Grundläggningen består av en suterrängskällare och betongplatta på mark utan underliggande isolering och med ytskikt och innerväggssyllar dikt an betongen. Denna konstruktion får ofta skador på grund av naturlig fuktvandring. Fuktmätning utfördes via provhål som togs upp i innervägg mot sovrum 3 och via lucka i vägg i trappförrådet. Fuktkvoten uppmättes till ca 17 % i innerväggssyllarna.

Vi rekommenderar en fördjupad undersökning för att bedöma orsak och omfattning. Det är viktigt att tänka på att denna rekommendation om fördjupad undersökning gäller hela suterrängplanet.

I regel rekommenderas dock att undvika träkonstruktioner mot betongplattan och källarväggar och att dessa ersätts med fuksäkra alternativ ex. plåtreklar.
