**Fastighetsuppgifter**

Lingonet 4

Lingonvägen 12

| Uppdragsnummer | G39625 |

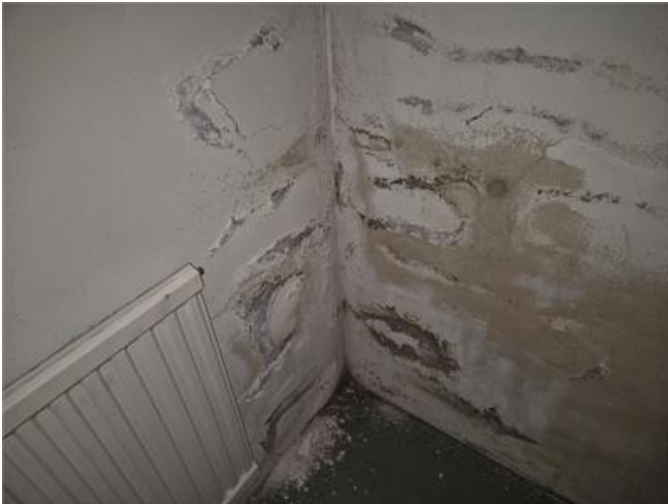
KÄLLAREN allmänt: Källarens utvändiga fuktskydd är det ursprungliga från 1971. Det förekommer puts- och färgsläpp invändigt på källarväggar samt indikerades bitvis hög fukt, vilket indikerar att källarens utvändiga fuktskydd (dagvattensystem, dräneringssystem samt fuktskydd utvändigt källarytterväggarna) ej längre fungerar tillfredsställande. Vill man reducera fuktinträngningen måste källarens utvändiga fuktskydd åtgärdas. I källare rekommenderas att betongplatta och murade väggar inte kläs in med täta material såsom plastmattor, tät färg eller vävtapeter samt ska organiska material undvikas. De rostangripna golvbrunnarna är den ursprungliga från 1971 och rekommenderas att bytas vid framtida renovering. Även dess avloppsledning kan behöva bytas.

Källarens utvändiga fuktskydd är det ursprungliga från 1971. Det förekommer puts- och färgsläpp invändigt på källarväggar samt indikerades bitvis hög fukt, vilket indikerar att källarens utvändiga fuktskydd (dagvattensystem, dräneringssystem samt fuktskydd utvändigt källarytterväggarna) ej längre fungerar tillfredsställande.

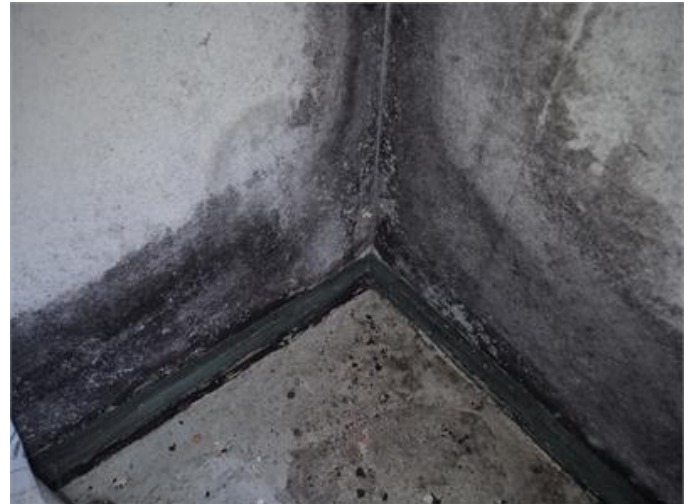
GARAGE: På södergavel förekommer panelbrädor med torrsprickor. Dörren har slagen/vriden panel. Invändigt noterades fuktskador i nedre delar av reglade väggar och fuktfläckar på vägg mot uterummet, omfattningen rekommenderas undersökas vidare för bedömning av åtgärder. Räcke mot källartrapp är inte barnsäkert.

Fuktskador förekommer i nedre delar av garageväggar.

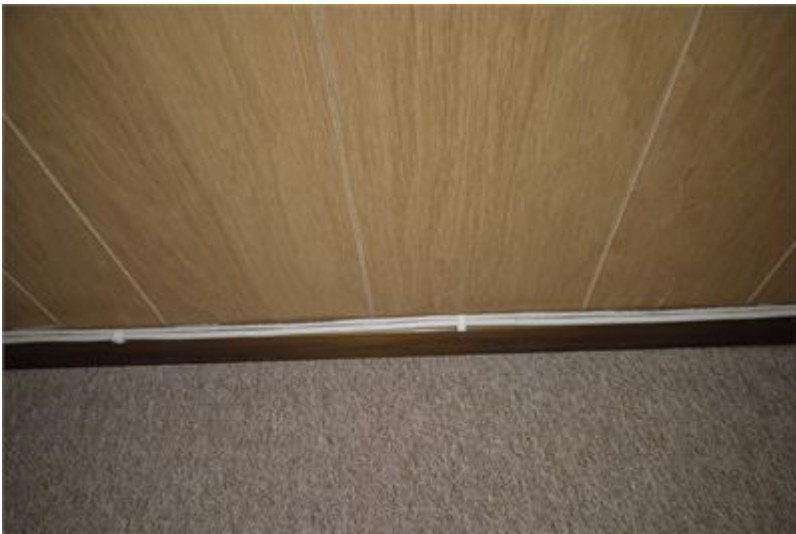
GILLESTUGA/HALL: Mikrobiell lukt upplevdes vid golv/väggvinklar samt mättes något hög fukt i övergolv. Det rekommenderas att vidare undersökning utförs för bedömning av åtgärder.

Mikrobiell lukt upplevdes vid golv/väggvinklar. Fuktkvot på 21% mättes i övergolv. Det kritiska gränsvärdet för mikrobiell tillväxt brukar anges till ca 16-17% fuktkvot (FK). Högre fukt kan förväntas förekomma längre ner i konstruktionen.

Det rekommenderas att vidare undersökning utförs.

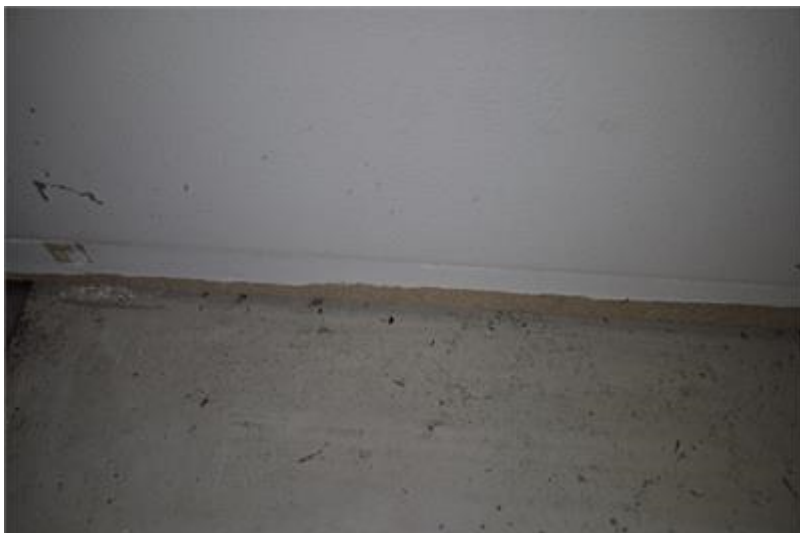
Det förekommer någon reglad innervägg i källaren. Fuktkvot på 14% mättes i nedre del av reglad innervägg. Det kritiska gränsvärdet för mikrobiell tillväxt brukar anges till ca 16-17% fuktkvot (FK).

Notera att stickprovsmässig undersökning är utförd. För att säkert fastställa konstruktionens kondition och fuktstatus måste en mer omfattande undersökning utföras.
