Brandsbo 1:110

Bokvägen 3

| Uppdragsnummer | O33115 |
| Besiktningsdatum | 2026-07-29 |

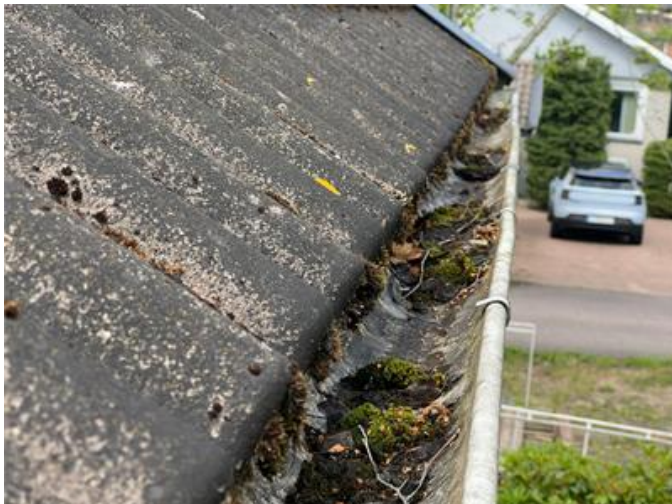
| Besiktningsresultat | | | | | |
|---|---|---|---|---|---|
| Stuprör/Hängrännor | | x | | | Hängrännor är bitvis i behov av rensning/justering, se kommentar/riskanalys. |

**Stuprör/Hängränor:** När vatten från stuprör/hängränna inte leds bort utan får rinna ut i anslutning till byggnaden finns det en risk att man ökar fuktillskottet i vägg-, tak- och grundkonstruktionen som då kan orsaka skador i byggnaden.

Hängrännor är bitvis i behov av rensning/justering.

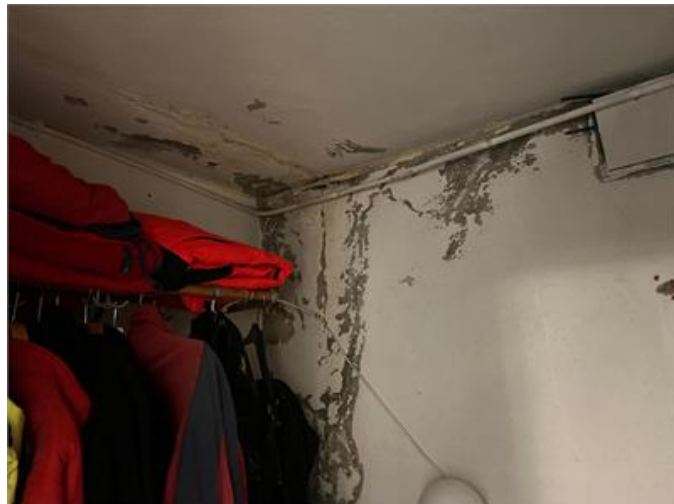
| Besiktningresultat | | | | | |
|---|---|---|---|---|---|
| Allmänt | | X | | | Källare av äldre datum, puts/färgsläpp förekommer. Se bilaga kontroll av konstruktion. |

Exempel på puts/färgsläpp i källaren.

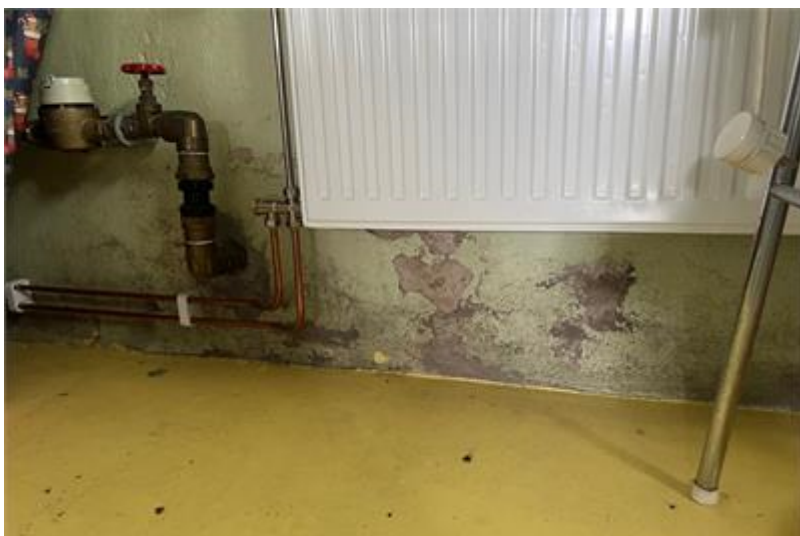
I källaren förekommer inga uppreglade golv/vägg-konstruktioner av organiskt material och därför har ej provhålstagning med efterföljande fuktkvotsmätningar utförts.  
Puts/färgsläpp förekommer i vissa väggar och tak, det rekommenderas att detta hålls under uppsikt och ökar detta i omfattning bör kontakt tas med en fackman för kontroll/åtgärd.

En äldre källare av detta slag utsätts i regel mer eller mindre för permanent fuktpåverkan från angränsande mark. Utifrån erfarenhet är det känt att konstruktioner och beläggningar/beklädnader med organiska material mot golv- och väggytor bör undvikas, då fuktpåverkan och mikrobiell tillväxt (mögel/bakterier) och rötskador kan uppstå i sådana.  
Det rekommenderas att man använder sig av fuktsäkra konstruktioner/lösningar i aktuell källare.
