**Fastighetsuppgifter**

Skärborgaren 4

Skärlagsgatan 35

| Uppdragsnummer | A37633 |

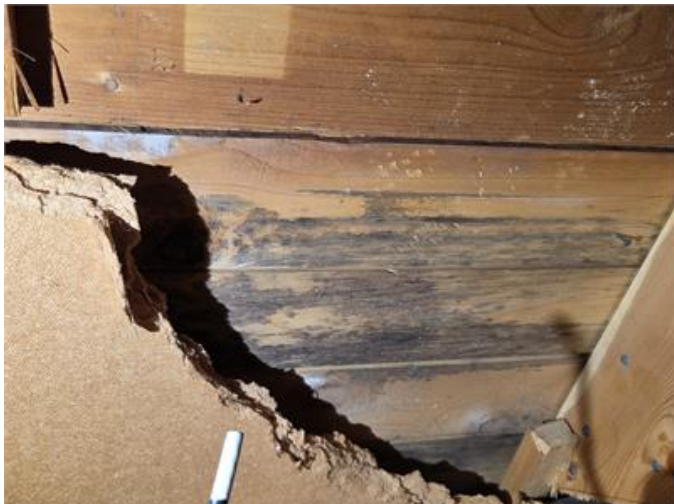
| Besiktningsresultat | | | | | |
|---|---|---|---|---|---|
| Vind | | X | | | - Besiktat från lucka, krypbart utrymme saknas.<br>- Mikrobiell påväxt samt missfärgningar förekommer på underlagstakets undersida, vilket bör kontrolleras regelbundet. Se bilder |

Mikrobiell påväxt samt missfärgningar

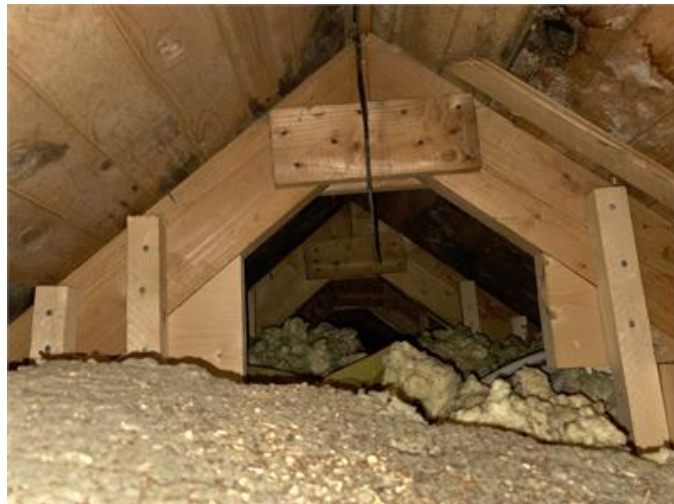
Mikrobiell påväxt samt missfärgningar
