# Besiktningsprotokoll

Anticimex Försäkringsbesiktning i samarbete med Fastighetsbyrån

| Fastighetsadress:<br>Granvägen 25 | |

| Besiktningsdatum:<br>2026-07-27 | Protokollnummer:<br>69821054 |

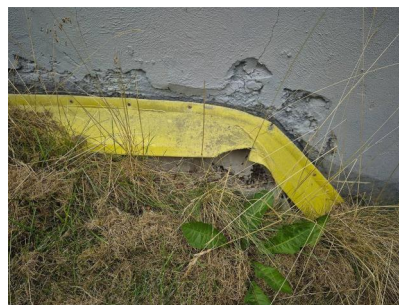
Utvändigt fuktskydd ligger oskyddat ovan mark.

Risk finns att det utvändiga fuktskyddet skadas och funktionen försämras.

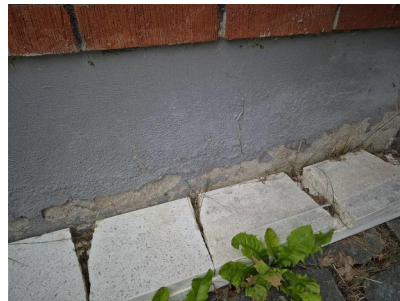
Sprickor och putssläpp finns i sockel.

Dessa bedöms inte ha lett till bakomliggande skador.

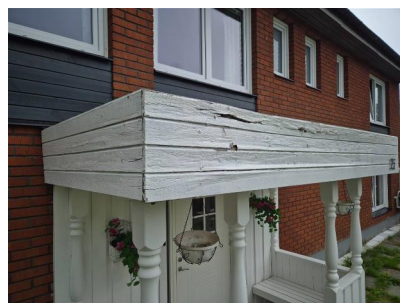
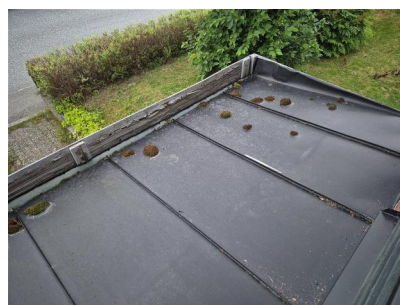
Rötskador finns i verandataket.

Rötskador är ett tecken på bristande fuktskydd/hög fuktpåverkan, som även kan leda till fuktrelaterade skador i bakomliggande konstruktioner.

Vi rekommenderar att en byggare kontaktas för att konstatera orsak och omfattning samt åtgärdsförslag.

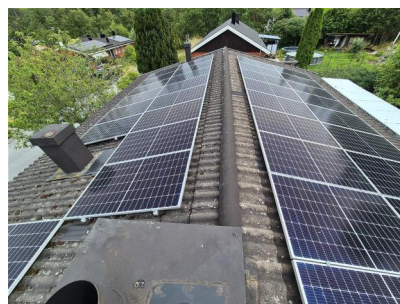
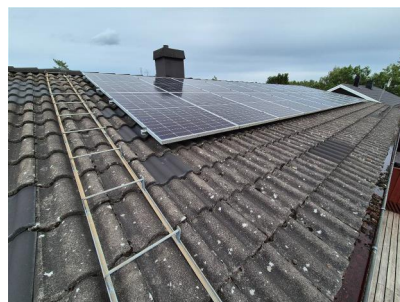
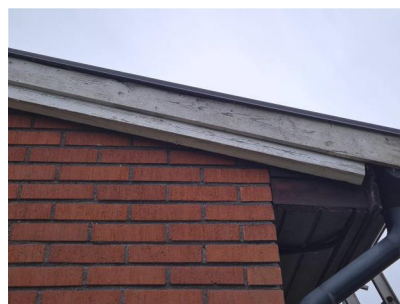
Yttertaket är äldre och vindskivor är i behov av målning och underhåll.

Takpannor, plåtdetaljer och underlagspapp har enligt vår bedömning en begränsad livslängd. Eftersom husets taktäckning är äldre har det ett minskat motstånd mot vatteninträngning. Detta i sin tur kan leda till fuktskador på träläkt och vidare ner i underliggande konstruktioner.

För att öka livslängden på vindskivorna rekommenderas målning och underhåll.

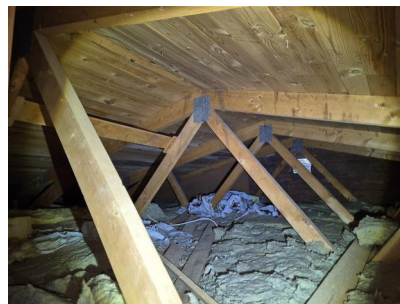
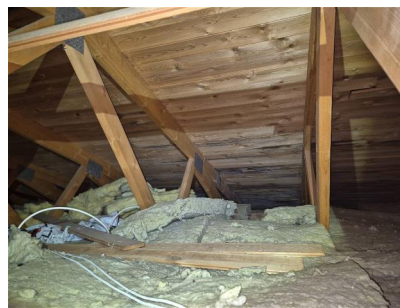
På vinden noterades mikrobiell påväxt samt fuktfläckar på underlagstaket. Den mikrobiella påväxten är ett tecken på att vinden tillförs eller tidigare har tillförts fukt, ofta från bostaden. Detta kan indikera att husets ventilation behöver ses över och eventuellt förbättras. Fuktförhållandena på en vind kan dock variera mellan olika årstider och påverkas även av hur huset används samt antalet personer som bor i huset.

Gällande fuktfläckarna kunde jag vid besiktningen inte fastställa om de är äldre och avstannade eller om de beror på ett pågående läckage, eftersom landgångar saknades och vinden därför inte kunde besiktigas fullt ut. Jag rekommenderar därför en fortsatt undersökning av vinden för att klarlägga orsaken till fuktfläckarna och bedöma om några åtgärder behöver vidtas.

Mikrobiell påväxt och fuktfläckar noterades på underlagstaket.

Trots att fuktmätningen gav fuktvärden under kritisk fuktnivå finns mikrobiell påväxt och fuktfläckar på underlagstaket. Detta kan vara ett tecken på att vinden tillförs fukt inifrån bostaden och/eller uteluften.

Fuktkvoten i underlagstak/takbjälkar uppmättes till <6 %.

Det finns risk för mikrobiell tillväxt om den relativa fuktigheten (RF) i den omgivande luften är över 75 %. I furuvirke motsvarar det en fuktkvot (FK) på 17 %.

En fortsatt undersökning rekommenderas för att konstatera orsaken och omfattningen till den mikrobiella påväxten och i samband med detta bör man även kontrollera om fläckarna är äldre och avstannade eller pågående.

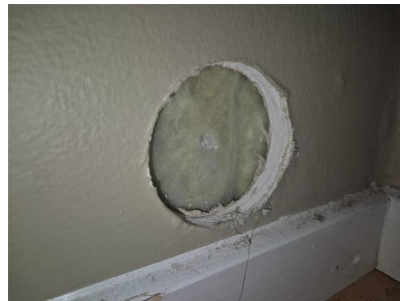
Vid kontroll av konstruktion uppmättes fuktvärden under kritisk nivå för mikrobiell tillväxt och normal lukt upplevdes.

Källargrundmurar med påreglade isolerade ytterväggar.  
Fuktkvoten uppmättes till 9%, i yttreväggstegel och en normal lukt kunde kännas i golv/vägg vinkel. Det finns risk för mikrobiell tillväxt om den relativa fuktigheten (RF) i den omgivande luften är över 75 %. I furuvirke motsvarar det en fuktkvot (FK) på 17 %.

Väggkonstruktionen är uppbyggd enligt följande: Yttrevägg av betong, träreglar gipsskiva med ytskikt.

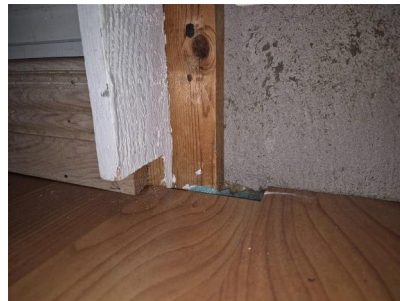
Vid kontroll av konstruktion uppmättes fuktvärden under kritisk nivå för mikrobiell tillväxt och normal lukt upplevdes.

Källargrundmurar med påreglade isolerade ytterväggar.  
Fuktkvoten uppmättes till 7 % i väggregel och en normal lukt kunde kännas i golv/vägg vinkel. Det finns risk för mikrobiell tillväxt om den relativa fuktigheten (RF) i den omgivande luften är över 75 %. I furuvirke motsvarar det en fuktkvot (FK) på 17 %.

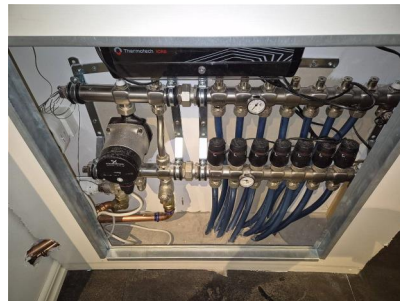
Rörslits saknar vattentät botten.

En rörslits ska ha en vattentät botten och vara försedd med skvallerrör. När det saknas ökar risken för att ett läckage inte upptäcks i tid. Det kan leda till fuktskador i omkringliggande konstruktioner.

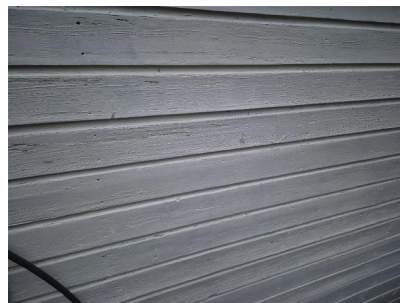
Fasadbeklädnaden har färgsläpp och torrsprickor, rötskador finns i ändträ/knutbrädor.
