# Besiktningsprotokoll

Anticimex Försäkringsbesiktning i samarbete med Fastighetsbyrån

| Fastighetsadress:<br>Riksvägen 940 | |

| Besiktningsdatum:<br>2026-07-31 | Protokollnummer:<br>69827544 |

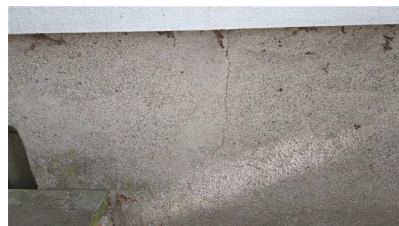
#### Utvändigt / Sockel

Det förekommer ytliga sprickor i sockeln. Detta bedöms inte ha orsakat några bakomliggande skador.

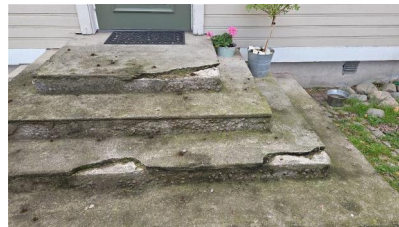
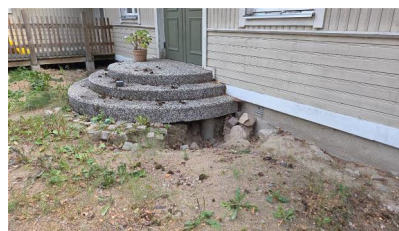
### Utvändigt / Utvändiga trappa

Följande noterades på utvändiga trappor:

- Betongskador i trappan mot norr.

- Trappa vid entré mot söder är delvis frilagd då fyllnadsmaterial tagits bort. Detta kan leda till bristfälligt stöd/sättning och rörelser i konstruktionen.

Vid osäkerhet kontakta fackman för att bedömning av lämpliga åtgärder.

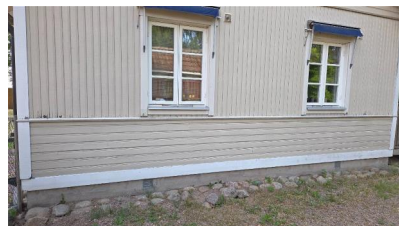
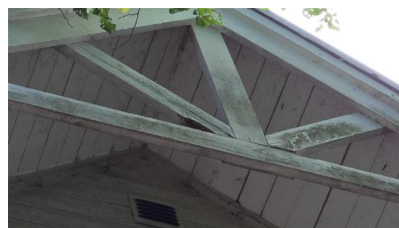
### Utvändigt / Fasad

Rötskador förekommer i träfasaden mot väst samt i trädetaljerna vid gavlarna. Resterande träpanelen och vindskivor på huset är i behov av generellt underhålls/målningsbehov.

Rekommenderas att fackman kontaktas för att hjälpa er med byte av rötskadade delar och därefter att målning/underhåll utförs av resterande träkonstruktionerna.

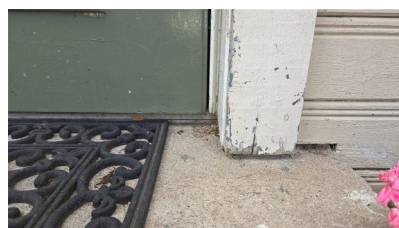
### Utvändigt / Dörrar

Dörr/dörrdetaljer i behov av målning/underhåll samt att dörrtröskel ej finns.

Rekommenderas att dörrarna målas/underhålls för att förhindra rötskador samt för att öka livslängden. Rekommenderas även att dörrtröskel monteras under ytterdörren mot norr.

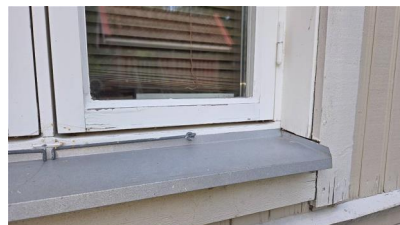
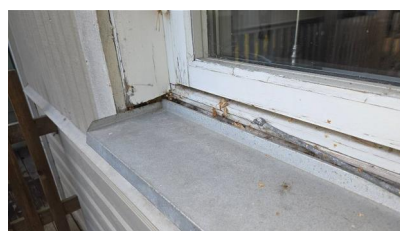
### Utvändigt / Fönster

Följande noteringar gjordes på fönsterna:

- Otätheter vid infästningarna för fönsterbleck mot fönster/yttervägg. Noterades även att enstaka fönsterbleck är lösa. Detta innebär en ökad risk för fuktrinrängning och fuktrelaterade skador i omkringliggande konstruktioner som följd.
- Fönsterna i behov av målning/underhåll. Rekommenderas målning/underhåll för att förhindra rötskador samt för att öka livslängden.

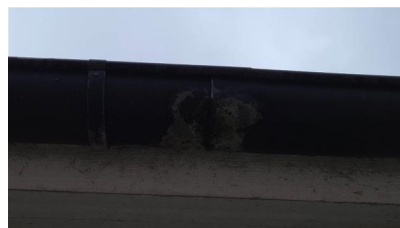
### Utvändigt / Hängrännor / Stuprör

Rinnmärken noterades i flertalet av skarvarna i hängrännorna, vilket tyder på otätheter.

Rekommenderas att skarvarna tätas för att förhindra läckage och ökat fuktpåslag mot byggnaden.

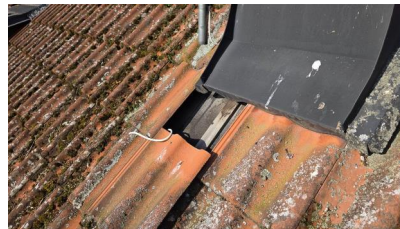
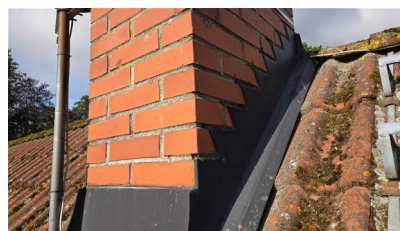
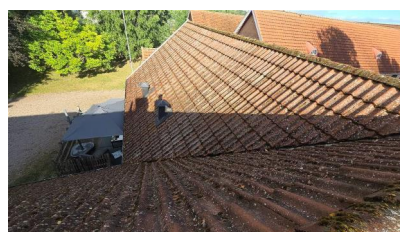
### Utvändigt / Tak

Yttertaket besiktigades från takstege mot öster samt från marken. Följande noteringar gjordes:

- Taket är delvis äldre.
- Takpanna har hamnat i olag/lossnat, under skorstenen mot öst samt i vinkelrännan.
- Nockband finns ej under nockpannorna.
- Otäta anslutningar mellan skorstensplåt och skorsten.
- Mossa finns på takpannorna samt i vinkelrännan. Rekommenderas att mossan tas bort för att minska på fuktbelastningen på taket samt för en bättre vattenavrinning.

Eftersom husets taktäckning är äldre samt pga. ovanstående noteringar har det ett minskat motstånd mot vatteninträning. Detta i sin tur kan leda till fuktskador på träläkt och vidare ner i underliggande konstruktioner. Observera att den tekniska livslängden framförallt gäller underlagspappen, då det passerat mer än 30 år.

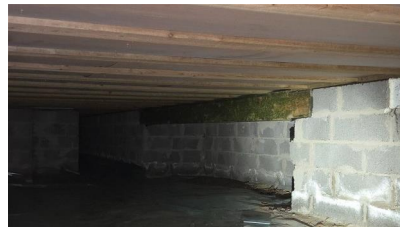
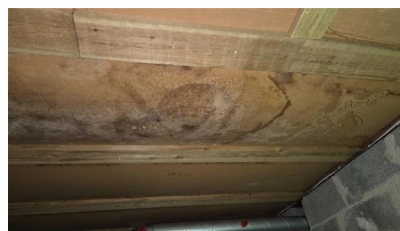
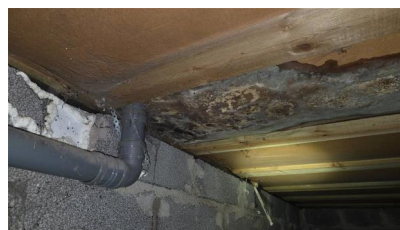
### Utvändigt / Krypgrund

Följande noteringar gjordes i krypgrunden:

- Träskyddsbehandlat virke finns i grunden.  
Risk finns att detta kan ge upphov till avvikande lukt som kan sprida sig upp i boendemiljön. Observera att ingen avvikande lukt upplevdes varken i grunden eller i bostaden vid besiktningstillfället.

- Flertalet större fuktfläckar finns i grunden under våtutrymmena. Vid besiktningstillfället uppmättes dock torra fuktvärden. Observera dock att vid förra besiktningen som utfördes 2023-09-06 uppmättes förhöjda fuktvärden (under det större badrummet mot söder). Ägaren uppger att en snickare har kontrollerat detta efter besiktningen, dock inget försäkringsärende. Fuktfläckarna i första delen av grunden mot söder "ringades in med penna", i samband med installation av krypgrundsavfuktare. Dessa har ej ökat i omfattning sedan dess.

Den andra större fuktfläcken längre bort i grunden, troligtvis under det lilla badrummet, var också torr vid dagens besiktning. Observera dock noteringarna som gjorts för det badrummet samt att ägaren uppger att det vid ett tillfälle fanns stående vatten in mot tröskel och under tvättstället i badrummet.

- Fuktkvoten i grunden uppmättes till mellan 13-15 %. Risk för mikrobiell tillväxt föreligger vid en fuktkvot över 17 %.

Rekommenderas att försäkringsbolag/fackman kontaktas för att kontrollera orsak, omfattning samt kontroll av kringliggande konstruktioner, för eventuella följdskador. Detta gäller framförallt fuktfläcken längre in i krypgrunden, då denna ej har kontrollerats.

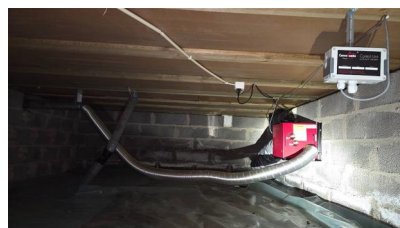
Krypgrund med installerad avfuktare.

I husets krypgrund finns en krypgrundsavfuktare installerad. Syftet med denna installation är att genom avfuktning hålla fuktigheten i krypgrunden på en så låg nivå att ingen tillväxt av mikroorganismer är möjlig samt att eventuella lukter som kan uppstå inte kommer upp i bostaden. För att detta ska fungera är det viktigt att installationen servas årligen med bland annat filterbyte och kontroll av inställningar så att fuktigheten inte stiger.

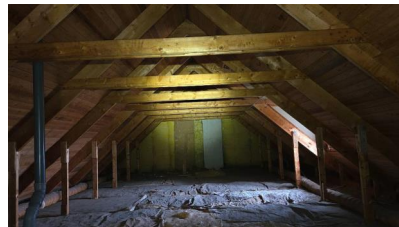
### Utvändigt / Vind

Enbartnockvinden mot söder har gått att delvis besiktiga, från luckan då landgång ej fanns. Från luckan uppmättes fuktkvoten till 8 %, vilket är under gränsvärdet för mikrobiell påväxt. Resterande vindsutrymmen har ej gått att kontrollera då luckor ej finns.

Rekommenderas kompletterande besiktning när landgång monterats i nockvind syd samt när vindsluckor öppnats upp till resterande vindsutrymmen.

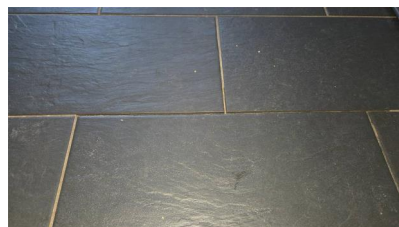
### Entréplan / Entréhall norr

Bomljud (ihåligt ljud) och fogsläpp i klinkergolvet.

Detta innebär att klinkerplattorna har delvis lossnat från underlaget och kan vara extra känsliga mot stötar. Bedöms dock inte ha lett till bakomliggande skador.

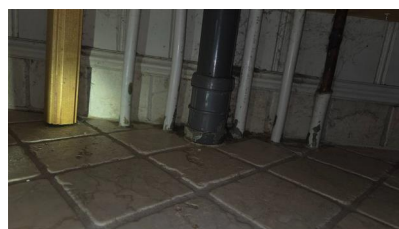
### Entréplan / Badrum norr

Badrummet renoverades 2005 av tidigare ägare (enligt uppgift av nuvarande ägaren), dock osäkert i vilken omfattning och följande noteringar gjordes:

- Golvbrunn ej utbytt i samband med renovering samt att klämringen sitter löst. Anslutningarna i golvbrunnen har inte gått att kontrollera i sin helhet då det är täckt med bruk/tätningssmassa.
- Rör genomföringar i golv samt otätheter runt avloppsrör till tvättstället, genom golvet.
- Bristfälligt golvfall.
- Fönster placerat nära dusch, men skyddas av duschvägg.
- Träpanel i vägg, nära duschzon. Träpanel bör undvikas i närheten av dusch.
- Förhöjda fuktvärden indikerades på väggen bakom WC-stolen, har inte gått att konstatera orsaken.

Ovanstående noteringar innebär en ökad risk för fuktrelaterade skador i omkringliggande konstruktioner som följd. Läs även om fuktfläckarna som noterats i grunden. Rekommenderas en fördjupad undersökning/kontakt med försäkringsbolag för att ta reda på orsak och omfattning till de förhöjda fuktvärdena samt för bedömning av lämpliga åtgärder. I samband med detta bör omkringliggande konstruktioner kontrolleras för eventuella följdsador.

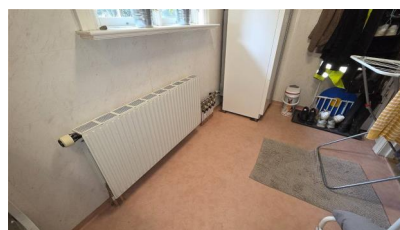
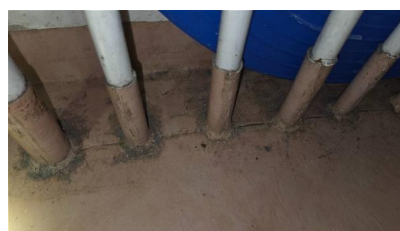
### Entréplan / Tvättstuga

Tvättstugan är äldre och det noterades rörgenomföringar i golv samt otätheter i plastmattan.

Eftersom funktionen som innebär att ytskiktet/tätskiktet ska vara vattentätt, kan vara nedsatt samt pga. ovanstående noteringar finns en ökad risk att vatten tränger igenom ytskiktet/tätskiktet med vattenskador i omkringliggande konstruktioner som följd.

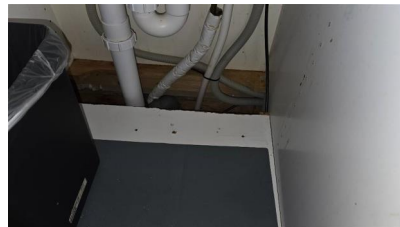
### Entréplan / Kök

Fuktskydd i plast saknas i diskbänkskåp och under kyl/frys.

Utan fuktskydd är det svårt att upptäcka läckage från rörledningar. Vatten kan då tränga in i omkringliggande konstruktioner och orsaka fuktskador. För att upptäcka eventuella läckage, installera ett fuktskydd. Rekommenderar även att avloppslangen från diskmaskinen fästs upp i undersida bänkskiva enligt gällande monteringsanvisning.

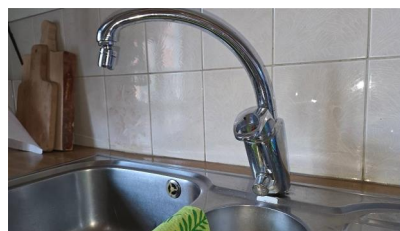
Blandaren är lös.

Rekommenderas att den byts ut.

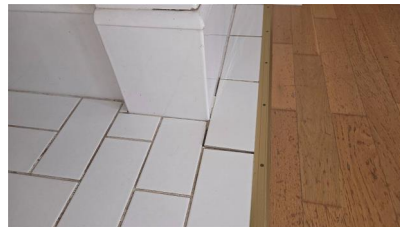
### Entréplan / Sovrum öst

- Bomljud/lösa i klinkerplattor.

Läs vidare om detta under punkten "Entréhall norr".

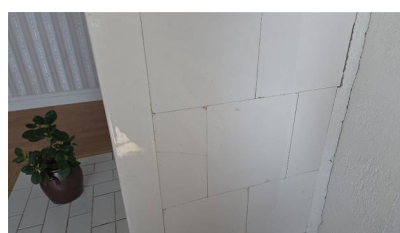
Spricka kamin.

Anses vara en estetisk skada.

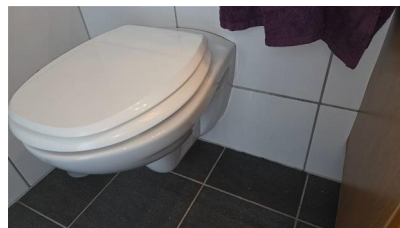
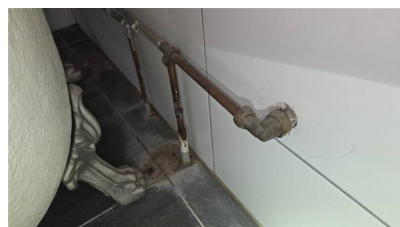
### Entréplan / Badrum syd

Följande noteringar gjordes:

- Inbyggd spolcistern till toalett saknar skvallerrör.  
Utan skvallerrör finns risk att eventuellt läckage inte upptäcks.
- Rör genomföringar i golvet och i vägg i badzon samt otätheter mellan rör genomföringen och väggen.
- Bristfälligt golvfall.

Detta är ett frångång från branschreglerna och innebär en ökad risk för fuktrelaterade skador i omkringliggande konstruktioner som följd.
