# Besiktningsprotokoll

Anticimex Försäkringsbesiktning i samarbete med Fastighetsbyrån

| Fastighetsadress:<br>Brinketorpsvägen 10 | |

| Besiktningsdatum:<br>2026-07-08 | Protokollnummer:<br>69802281 |

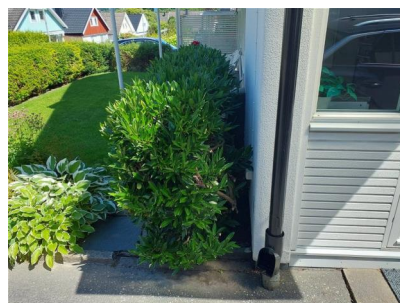
Växter finns i anslutning till grundmur.

När det finns rabatter och växter nära grundmuren finns risk att fukt stannar kvar i väggarna. Detta kan i sin tur orsaka invändiga fuktskador. Växternas rötter kan också skada grundmuren och sätta dräneringsledningen ur funktion.

Området närmast huset rekommenderas att vara fritt från växtlighet. Växter hålls klippta en bit från väggen i dagsläget.

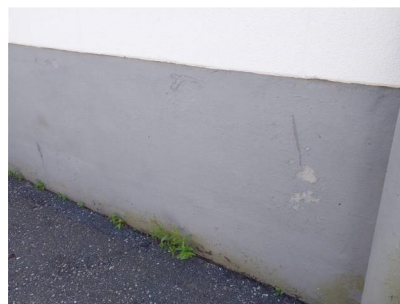
Lokala färgsläpp noteras.

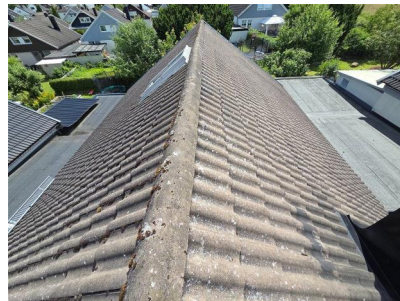
Mosspåväxt förekommer i mindre omfattning. Bör rensas/tas bort. Nocktätning finns inte monterat undernockpannorna, kan medföra ökad risk för fuktrinträngning vianocken och på underliggande konstruktioner.

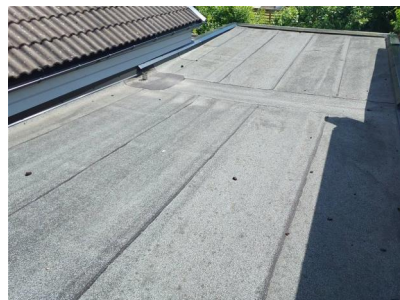
Takpappen är äldre.

Tätskiktet på ett platt/låglutande tak har enligt vår bedömning en begränsad livslängd. Eftersom takpappen är äldre har det ett minskat motstånd mot vattengenomträngning. Detta i sin tur kan leda till att takkonstruktionen drabbas av fuktskador.

Även viktigt att regelbundet rensa kring takbrunnen.

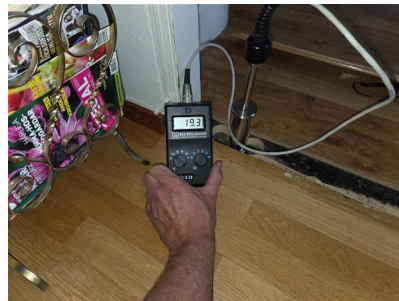
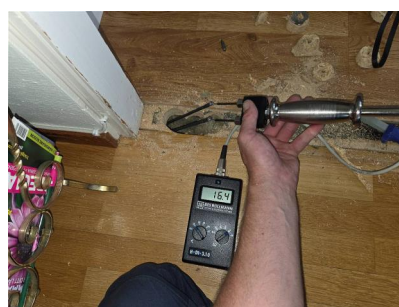
Vid kontroll av konstruktion uppmättes fuktvärden över kritisk nivå för mikrobiell tillväxt och normal lukt upplevdes.

Det finns risk för mikrobiell tillväxt om den relativa fuktigheten (RF) i den omgivande luften är över 75 %. I furuvirke motsvarar det en fuktkvot (FK) på 17 %.

Grundläggningen består av en betongplatta på mark utan underliggande isolering och med ett uppreglat isolerat golv dikt an betongen. Ingjutna spikreglar har noterats i provhål samt träskyddsbehandlat virke. Denna konstruktion får ofta skador på grund av naturlig fuktvandring. Fuktkvoten uppmättes till 19,3% i ovkant av en i gjuten spikregel och till 16,4% i en innerväggssyll. Provhålet tog upp under en tröskel mellan kök/vardagsrum.

Vi rekommenderar en fördjupad undersökning för att bedöma orsak och omfattning. Det är viktigt att tänka på att denna rekommendation om fördjupad undersökning gäller hela grundkonstruktionen.

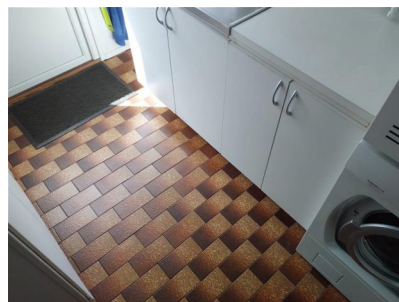
Våtutrymmet har äldre yt-/tätskikt, rörgenomföringar finns i golv och golvbrunnen av gjutjärn.

Eftersom funktionen, som innebär att ytskiktet/tätskiktet ska vara vattentätt, kan vara nedsatt finns en ökad risk att vatten tränger igenom ytskiktet/tätskiktet med vattenskador i omkringliggande konstruktioner som följd.

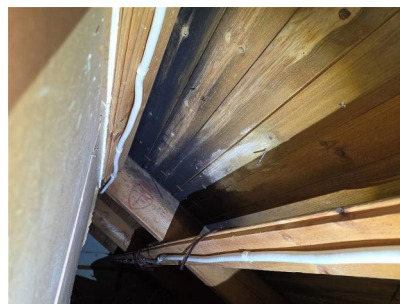
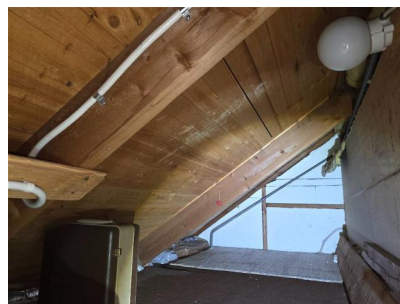
Mikrobiell påväxt finns lokalt på underlagstaket.

Detta kan vara ett tecken på att vinden tillförs fukt inifrån bostaden. Observera att besiktning av bostadens ventilationssystem inte har ingått i uppdraget.

För att komma tillrätta med detta kan fukttillförseln inifrån bostaden behöva minskas. Det kan göras genom att ventilationen i bostaden förbättras samt att eventuella otätheter i vindsbjälklaget (tak-/väggvinklar, taklucka med mera) tätas. Läs Anticimex faktablad om ouppvärmda vindsutrymmen för tips och råd.

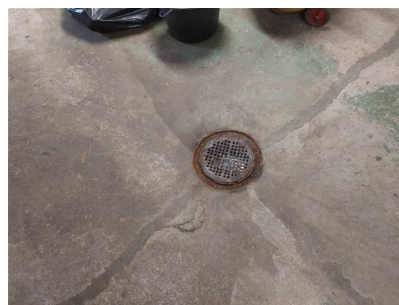
Gjutjärnsbrunnen är rostangripen.

Golvbrunn bör bytas ut vid framtida renoveringar samt anslutande stammar kontrolleras.
