Snåkered 2:86

Sunnanvägen 1

| Uppdragsnummer | O33144 |
| Besiktningsdatum | 2026-08-03 |

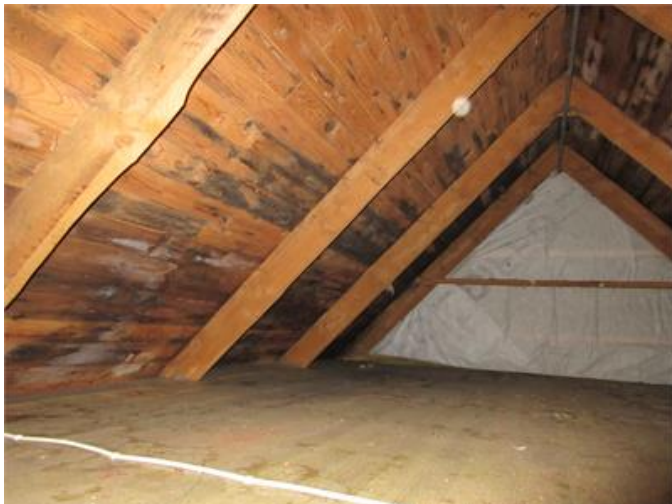
| Besiktningsresultat | | | | | |
|---|---|---|---|---|---|
| Nockvind | | X | | | Lokala missfärgningar samt mikrobiell missfärgning noterades i taket (torra vid besiktningsstillfället), bild 1. Vidare noterades att ett ventilationsrör avslutas på vinden, bild 2. Se kommentar/riskanalys. Delar av yttertaket har också en parallell takkonstruktion utan besiktningsbart utrymme. |

**Sidovindar,nockvind:** Lokala missfärgningar i underlagstaket kommer troligtvis från tiden innan man lade om taket. Konturerna på missfärgningarna kan tex ritas in för bättre kontroll på fläckarna och för att se om de förändras. Om missfärgningarna ökar i omfattning/storlek bör kontakt tas med en takläggare för att utreda orsak och omfattning.

Påväxt samt missfärgning på yttertak i vind

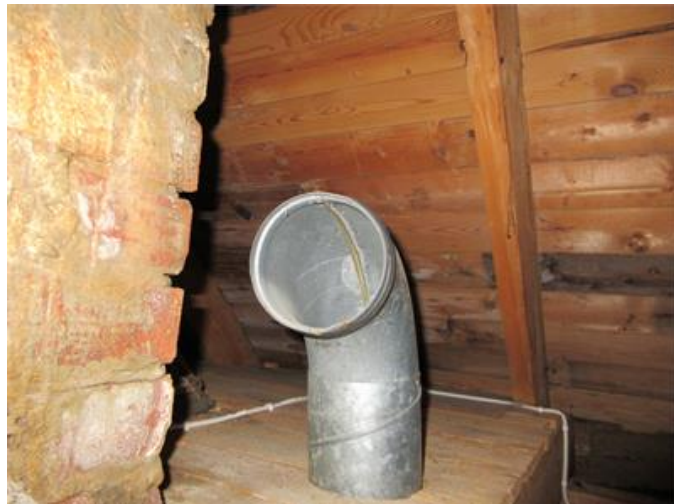
När det finns brister i tätningen mellan ett kallt (vind) och ett varmt (bostad) utrymme finns det en risk att relativt varm och fuktig luft kommer ut från det varma utrymmet till det angränsande kalla utrymmet och träffar en kall yta och kondenserar. Mikrobiell missfärgning på yttertakskonstruktionen är en indikering på att inneluften har kommit ut i vinden så att ett gynnsamt klimat för en mikrobiologisk (mögel, bakterier och röta) tillväxt har uppstått. Det kan vara en indikering på att ventilationen inomhus är undermålig. Får detta fortgå finns det en risk att man kan få skador på konstruktioner som i en förlängning påverkar byggnaden och inomhusmiljön negativt. Vi rekommenderar också att man säkerställer varför ventilationsröret avslutas på vinden då det kan öka fuktillskotten i vinden.

Ventilationsrör avslutas på vind

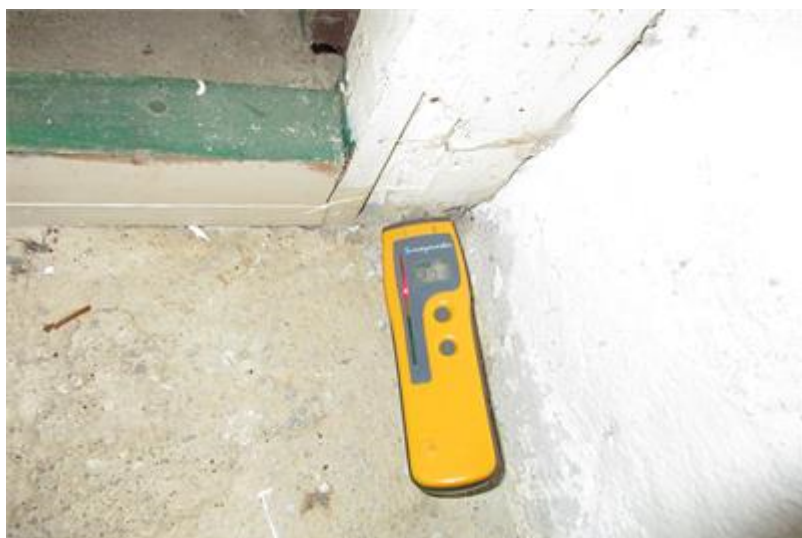
| Besiktningsresultat | | | | | |
|---|---|---|---|---|---|
| Allmänt | | | X | | Byggnaden är uppförd över en källare och i källaren finns utreglade väggar av organiskt material samt lokala putssläpp på väggar. Fuktkvotsmätning är utförd med förhöjda fuktvärden, se kommentar/riskanalys samt bilaga kontroll av konstruktion. |

Kritiskt gränsvärde för mikrobiell tillväxt (mögel/bakterier mm) är ca 17 % fuktkvot (FK) i trä och för rötsvampstillväxt ca 28 %.

Tre stickprovsvis fuktmätningar utfördes i träsyllar i kontakt med betongplattan. Fuktkvoten mättes mellan 17 % och 28 % vilket är över det kritiska gränsvärdet för mikrobiell tillväxt.

Notera att stickprovsmässig undersökning är utförd samt att mätvärden är över kritiskt gränsvärde. För att säkert fastställa källarens kondition och fuktstatus måste en mer omfattande undersökning utföras.
