# Besiktningsprotokoll

Anticimex Försäkringsbesiktning i samarbete med Fastighetsbyrån

| Fastighetsadress:<br>Ramundervägen 8 | |

| Besiktningsdatum:<br>2026-07-23 | Protokollnummer:<br>69832213 |

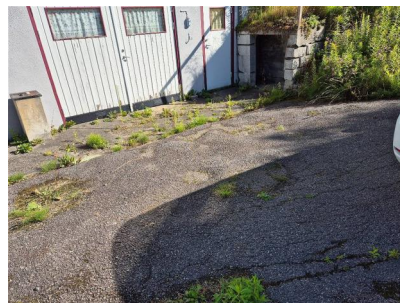
Marken lutar mot huset, vid garagenerfart.

Detta innebär en ökad fuktbelastning mot grunden vilket i sin tur kan orsaka fuktskador i huset.

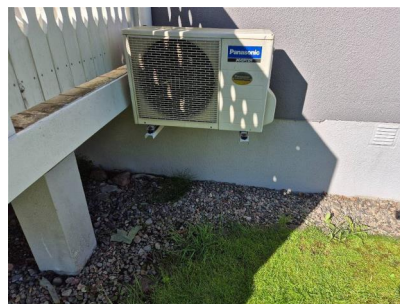
Kondensvatten från luftvärmepumpens utedel leds inte bort från husgrunden.

Detta medför ökad risk för att vatten tränger in i anslutande konstruktioner, vilket i sin tur kan leda till fuktrelaterade skador. Observera att besiktning av byggnadens värmesystem eller värmepumpen inte har ingått i uppdraget.

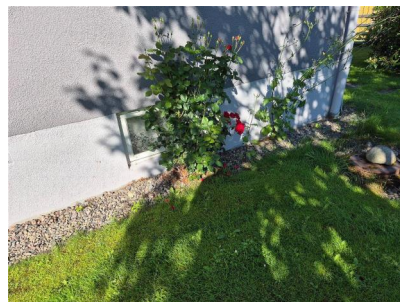
Växter finns i anslutning till grundmur.

När det finns rabatter och växter nära grundmuren finns risk att fukt stannar kvar i väggarna. Detta kan i sin tur orsaka invändiga fuktskador. Växternas rötter kan också skada grundmuren och sätta dräneringsledningen ur funktion.

Området närmast huset rekommenderas att vara fritt från växtlighet.

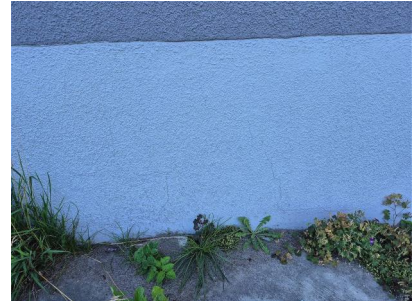
Sprickor finns i sockel.

Dessa bedöms inte ha lett till bakomliggande skador.

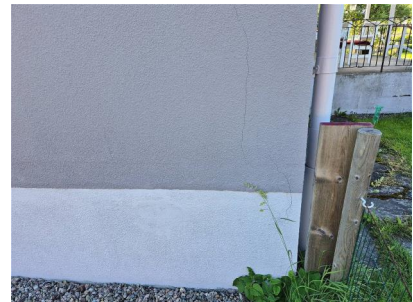
Sprickor finns i fasaden.

Dessa bedöms inte ha lett till bakomliggande skador.

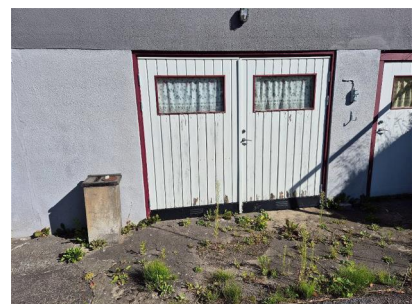
Dörr är i behov av målning/underhåll.

Dörrar där målningsbehov finns riskerar att få fukt- och rötskador på grund av sämre vattenavvisande förmåga.

För att öka livslängden på dörr rekommenderas målning och underhåll.

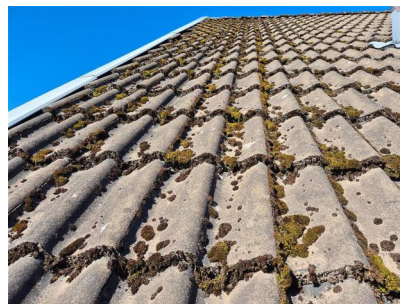
Tak endast inspekterad från mark och stege.  
Mosspåväxt finns på takpannor.

Mossa som växer på taket kan leda till att taktäckningen har ett minskat motstånd mot vatteninträngning. Detta i sin tur kan leda till fuktskador på träläkt och takkonstruktionen vilket kan resultera i mikrobiella skador (angrepp av mikroorganismer).

För att öka livslängden på taket rekommenderas att mossan tas bort från takpannorna.

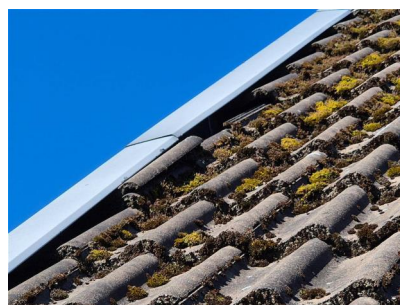
Takpannor är skadade/ har flyttat sig från sin plats.

Då det förekommer skadade/spruckna takpannor finns det risk för fuktskador på underliggande konstruktioner.

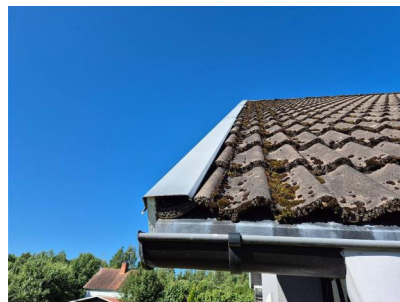
Plåtdetaljer är inte rätt monterade, täcker dåligt över takpannor.

Detta kan leda till fuktskador i bakomliggande konstruktioner.

Kontakta en plåtslagare för kontroll och åtgärd.

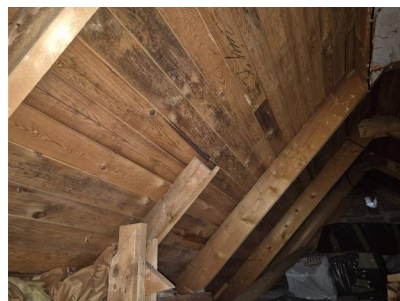
Vid kontroll av vinden har fuktvärden under kritisk fuktnivå för mikrobiell tillväxt uppmätts, dock finns mikrobiell påväxt på underlagstak.

Fuktkvoten i underlagstak/takbjälkar uppmättes till 7,8 %.

Den upptäckta mikrobiella påväxten på underlagstaket är ett tecken på att vinden har tillförts eller tillförs fukt inifrån bostaden. Observera att besiktning av bostadens ventilationssystem inte har ingått i uppdraget.

För att komma tillrätta med detta kan fukttillförseln inifrån bostaden behöva minskas. Det kan göras genom att ventilationen i bostaden förbättras samt att eventuella otätheter i vindsbjälklaget (tak-/väggvinklar, taklucka med mera) tätas. Läs Anticimex faktablad om uppvärmda vindsutrymmen för tips och råd.

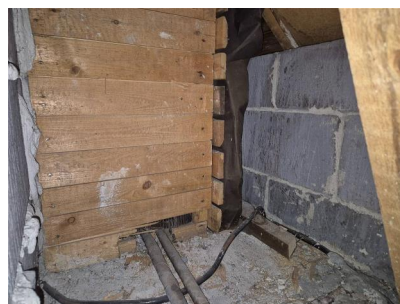
Expansionskärl finns installerad på vind.

Expansionskärl på vinden är olämpligt placerat då ett läckage kan leda till att vatten rinner ut i omkringliggande konstruktioner med fuktskador som följd.

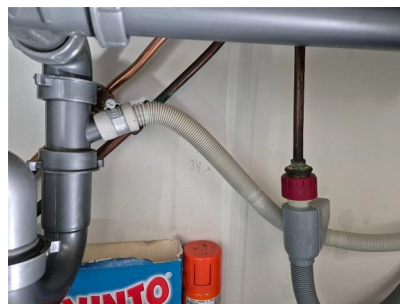
Upphängningsbygel saknas på avloppslang från diskmaskinen.

När upphängningsbygel saknas ökar risken för brott på slangen med läckage som möjlig följd.

För att hindra brott på avloppsslang rekommenderas komplettering av upphängningsbygel.

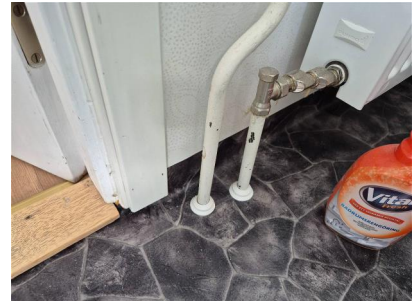
Rör genomföring finns i golv.

Rör genomföringar i golv medför en ökad risk för att vatten tränger ner i omkringliggande konstruktioner och orsakar fuktskador.

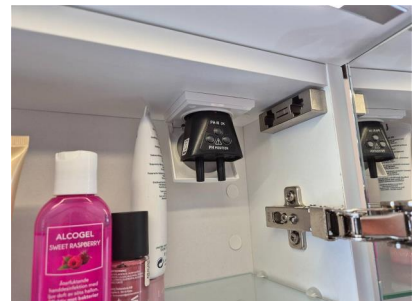
Elutag ur funktion

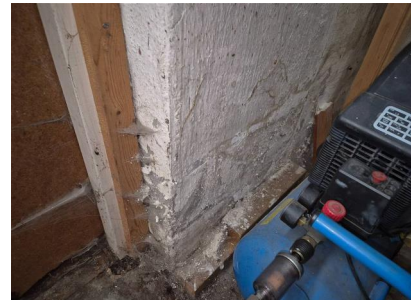
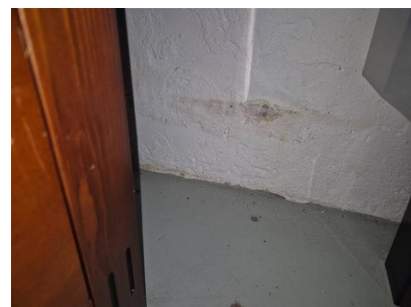
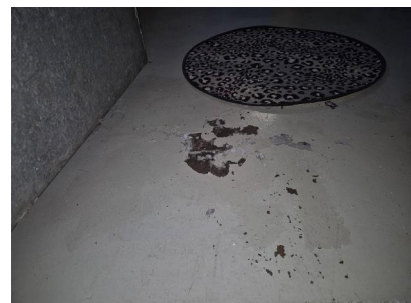
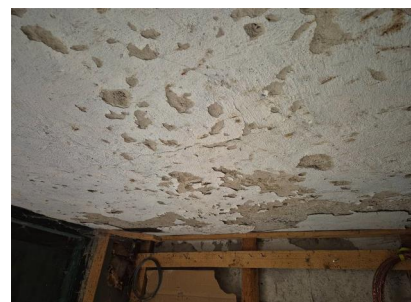
Puts- och färgsläpp finns på källarväggar, tak och golv.

Puts- och färg som släppt från underlaget invändigt på källarytterväggarna är ett tecken på att källarens utvändiga fuktskydd inte längre fungerar tillfredsställande.
