# Besiktningsprotokoll

Anticimex Försäkringsbesiktning i samarbete med Fastighetsbyrån

| Fastighetsadress:<br>Krokvägen 116 | |

| Besiktningsdatum:<br>2026-08-03 | Protokollnummer:<br>69845370 |

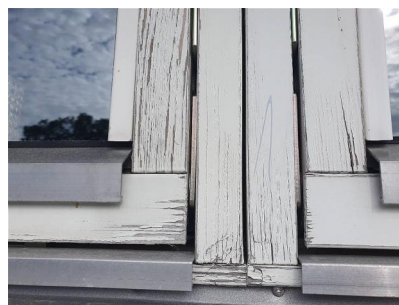
### Utvändigt / Fönster

Ett antal fönster är i behov av målning/underhåll.

Fönsterbågar och fönsterkarmar där målningsbehov finns riskerar att få fukt- och rötskador på grund av sämre vattenavvisande förmåga.

För att öka livslängden på fönster rekommenderas målning och underhåll.

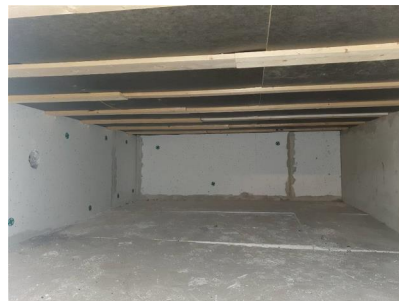
### Utvändigt / Krypgrund

Krypgrunden är en riskkonstruktion.

Uteluftsventilerade krypgrunder med bjälklag av organiskt material har ofta fuktskador på grund av naturlig fuktpåverkan. Detta kan resultera i mikrobiella skador (angrepp av mikroorganismer) och, i värsta fall, rötskador. Mikrobiell lukt kan då spridas till boendemiljön. Grunden har cellplast mot mark och grundmurar, som sänker den relativa fuktigheten.

Fuktkvoten uppmättes till 13 %

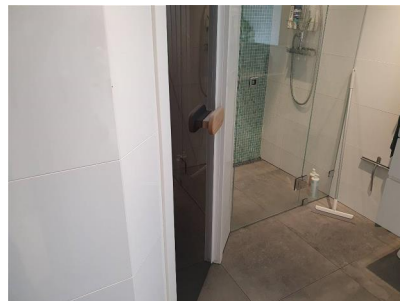
### Källarplan / Dusch/Toalett

Fuktindikering i utrymmet gav inga förhöjda fuktindikationer.
