# Besiktningsprotokoll

| Fastighetsbeteckning:<br>Varuskatten 18 | |
| Fastighetsadress:<br>Tokarpsvägen 18 | |

| Besiktningsdatum:<br>2026-08-03 | Protokollnummer:<br>69805643 |

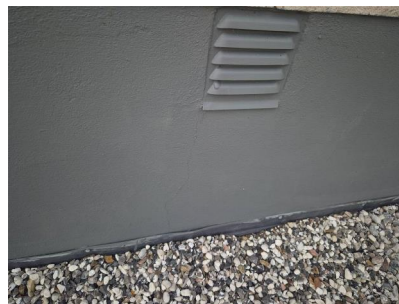
Mindre sprickor finns i sockel enligt förväntan sett till husets ålder.

På gavel mot vägen har kantlist till dräneringen delvis släppt.  
Rekommenderas att återmontera.

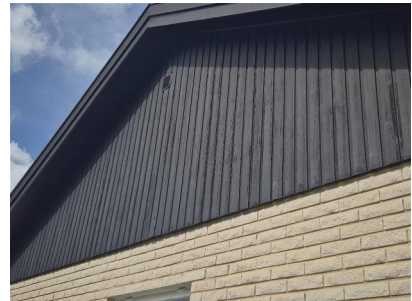
Fasadpanelen på gavelspetsar är i behov av målning/underhåll.

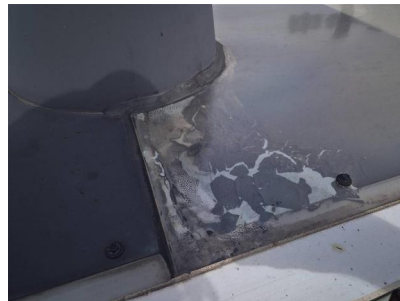
Tätning har släppt vid skorstenen. Mindre mängd kondensvatten noteras mellan skikten. Rekommenderas att tätta, vid osäkerhet kontaktas fackman.

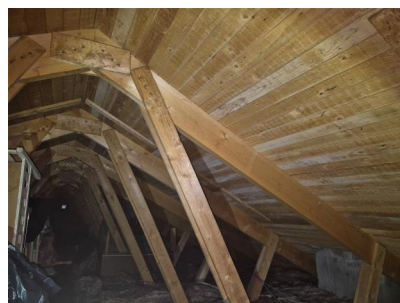
Vid kontroll av vinden uppmättes fuktvärden under kritisk fuktnivå för mikrobiell tillväxt.

Fuktkvoten i takbjälkar uppmättes till 8 %.

Risk för mikrobiell påväxt föreligger om fuktkvoten överstiger 17%.

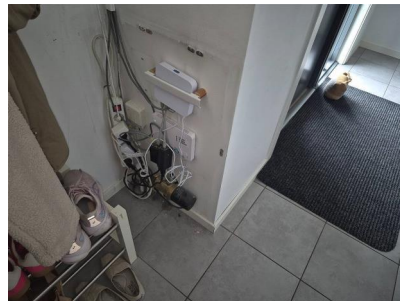
Shuntgrupp till golvvärmen är placerad bakom täcksiva. Rekommenderas att hållas under uppsikt. Detta för att tidigt upptäcka eventuella framtida läckage.

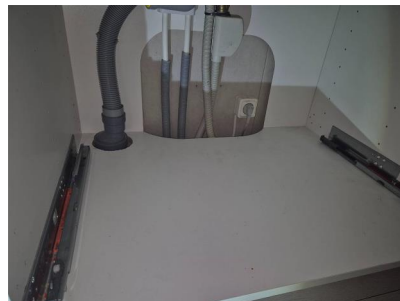
Fuktskydd saknas i diskbänksskåp.

Utan fuktskydd är det svårt att upptäcka läckage från rörledningar. Vatten kan då tränga in i omkringliggande konstruktioner och orsaka fuktskador.

För att upptäcka eventuella läckage, installera ett fuktskydd.

Ett vattenlarm kan med fördel installeras under skåpet för att lättare upptäcka eventuella läckage.

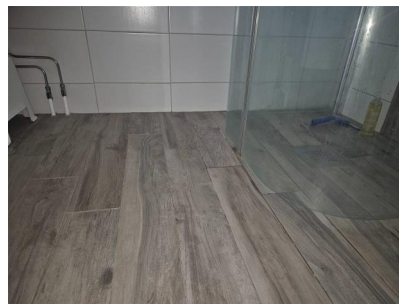
Rör genomföringar finns i golv till handdukstork. Vid tiden för renoveringen var detta inte enligt gällande branschregler.

Rör genomföringar i golvet medför en ökad risk för att vatten tränger ner i omkringliggande konstruktioner och orsakar fuktskador.

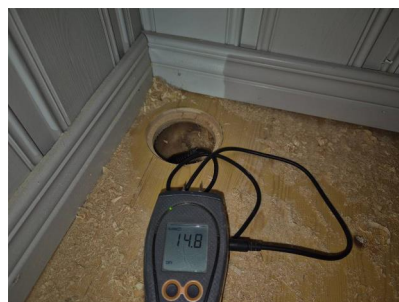
Vid kontroll av konstruktion uppmättes fuktvärden under kritisk nivå för mikrobiell tillväxt.

Grundläggningen består av en betongplatta på mark utan underliggande isolering och med ett uppreglat isolerat golv dikt an betongen samt panelväggar mot yttervägg.

Fuktkvoten uppmättes till 15 %.

Mätningen utfördes genom att jag fräste ett 73 mm hål i golvet i ytterhörn mot baksidan för fuktmätning med förlängningssladd.

Risk för mikrobiell påväxt föreligger om fuktkvoten överstiger 17%.

Befintlig golvkonstruktion och eventuella väggsyllar riskerar att drabbas av fuktskador på grund av naturlig fuktpåverkan. Detta i sin tur kan leda till mikrobiella skador (angrepp av mikroorganismer) som kan resultera i att mikrobiell lukt sprids till boendemiljön. Om väggsyllarna är tryckimpregnerade kan även en kemisk lukt förekomma.

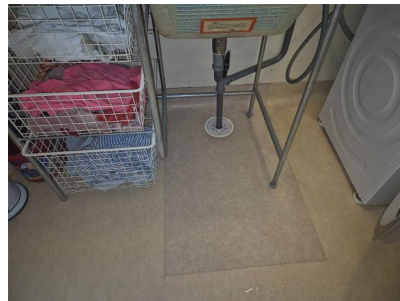
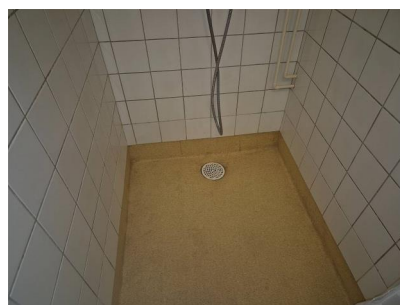
Limmad plastmatta finns på betongplattan i tvättstuga, bastu och torkrum.

På grund av naturlig fuktpåverkan från mark riskerar plastmattan att släppa från underlaget. Mattan och limmet kan också avge en kemisk lukt som sprids till boendemiljön.

- Golvbrunnen i duschen är en äldre gjutjärnsbrunn som ej är utbytt vid renovering. Denna kan rosta sönder och orsaka fuktskador i omkringliggande konstruktioner.
- Golvbrunnen i tvättstugan är utbytt och där är plastmattan delreparerad.
- Bägge brunnar är placerade för nära vägg.

En plan bör finnas för när renovering av duschen i källaren kan genomföras, då den äldre gjutjärnsbrunnen inte bytts ut vid senaste renoveringen.

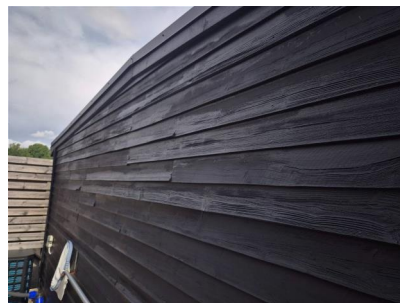
Fasadpanelen är i behov av målning/underhåll.

Fasadbeklädnad och träkonstruktioner där målningsbehov finns riskerar att få fukt- och rötskador på grund av sämre vattenavvisande förmåga. För att öka livslängden på fasadbeklädnaden rekommenderas målning och underhåll.

Fasadpanelen kan med fördel bytas då större torrsprickor förekommer.

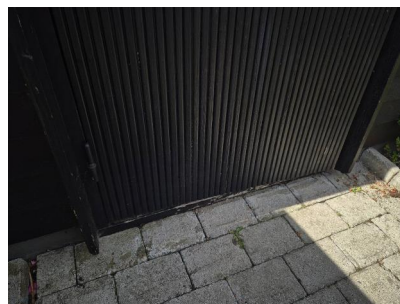
Tröskelbleck saknas under dörr.

Avsaknad av tröskelbleck medför att det finns risk för att vatten kan rinna in och orsaka fuktskador på tröskel och/eller i kringliggande vägg och bjälklag.

Garagedörrar och dörr på långsidan är i behov av målning/underhåll.
