# Besiktningsprotokoll

| Fastighetsbeteckning:<br>Krogstorp 1:95 | |
| Fastighetsadress:<br>Industrigatan 14 | |

| Besiktningsdatum:<br>2026-07-23 | Protokollnummer:<br>69806323 |

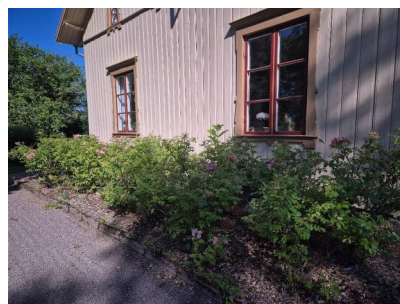
- Växter finns i anslutning till byggnaden.

När det finns rabatter och växter nära byggnaden finns risk att fukt stannar kvar i väggarna. Detta kan i sin tur orsaka invändiga fuktskador. Växternas rötter kan också skada grundmuren och sätta dräneringsledningen ur funktion.

Området närmast huset rekommenderas att vara fritt från växtlighet.

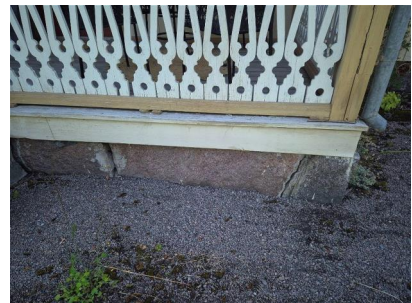
- Sprickor finns i sockel.

Detta kan leda till fukt- och frysskador i konstruktionen.

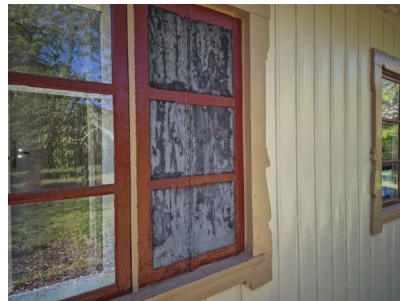
- Till groventrén är ett av fönstren igenbyggt och sprickor noteras i träskiva.

Risk för fuktrelaterade skador finns om fukt tränger in.

Rekommenderar att man byter ut skivan eller utför annan lämplig åtgärd.

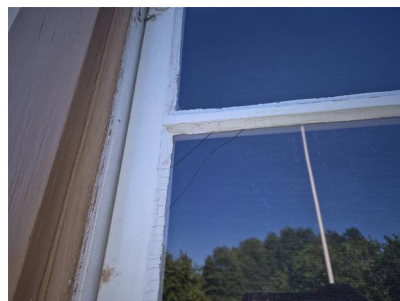
- Trasigt fönsterglas noteras lokalt.

Byt ut det trasiga fönsterglaset.

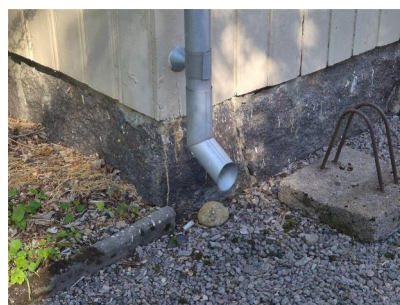
- Stuprör avslutas nära husliv.

Stuprör som avslutas intill husliv (ovan mark) kan medföra en ökad fuktbelastning på grundmur/sockel med fuktrelaterade skador som följd.

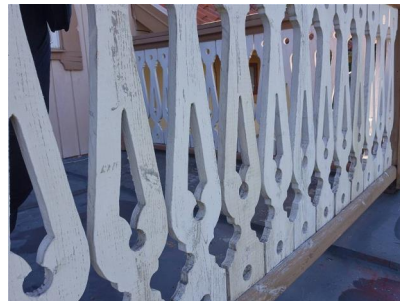
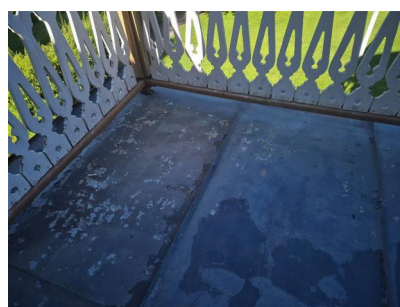
- Färgsläpp noteras på balkongräcket. Plåttaket har färgsläpp och rost finns.

Utför underhåll av räcket och golvet.

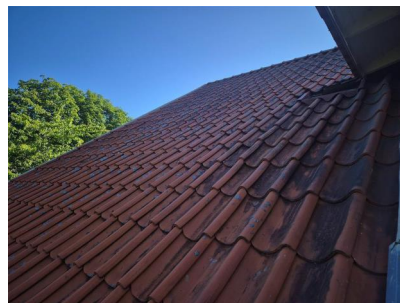
- Mindre mängd mossor (lav) noteras på taket.

Taket besiktigades från taksteg samt från balkong.

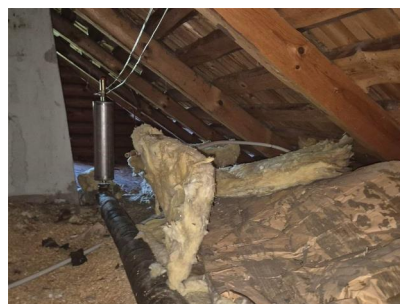
- Mindre missfärgningar noteras lokalt på vind.

Dessa bedöms ha uppkommit innan takbyte.

Vid kontroll av vinden uppmättes fuktvärden under kritisk fuktnivå för mikrobiell tillväxt och en normal lukt upplevdes.

Fuktkvoten i underlagstak/takbjälkar uppmättes till 8 %. Gränsvärdet är 17 %.

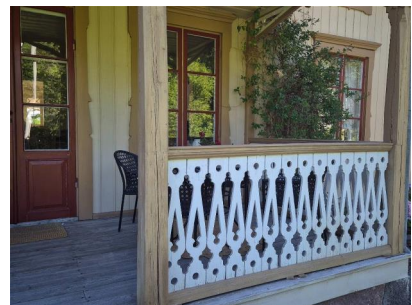
- Trädetaljer på verandan är i behov av underhåll/målning.

Utför underhåll av verandan.

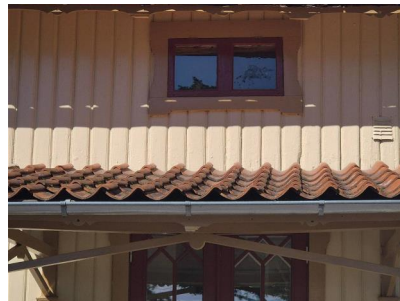
- Ståndplåt saknas mellan tak och fasad.

Risk för fuktrelaterade skador finns.

Rekommenderar att en ståndplåt monteras.

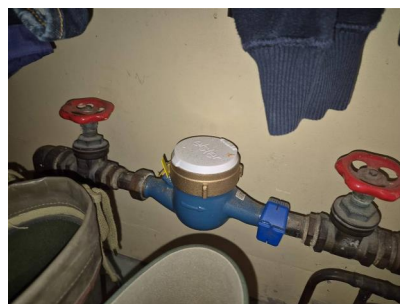
- Avstängningskranen är av typ "blomkransmodell" som är äldre och som kan vara svår att få tät.

Rekommenderar att en kulventil installeras för enklare avstängning.

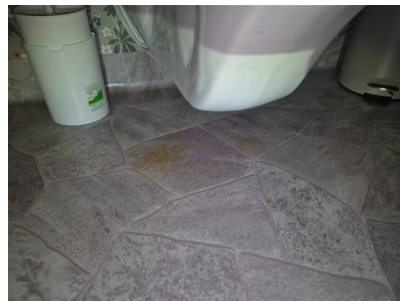
- Missfärgning noteras på plastmattan på wc.

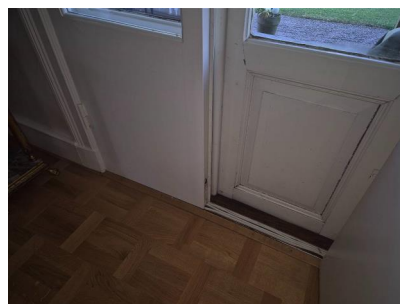
- Innerdörr till verandan ligger an golvet vid öppning.

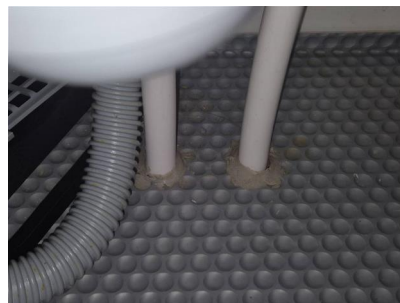
- Otätheter noteras vid rörgenomföring i diskbänkskåpet.

Om läckage skulle ske finns risk att fukt tränger ner till underliggande konstruktion.

Täta om runt rörgenomföringarna med nytt silikon.

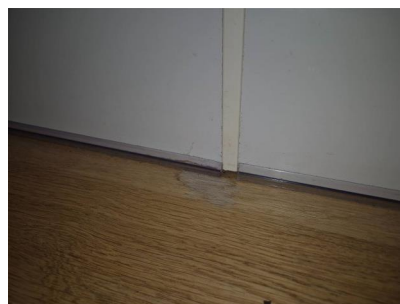
- Mindre missfärgning noteras på golv framför diskmaskinen.

Denna missfärgningen var torr vid besiktningstillfället.

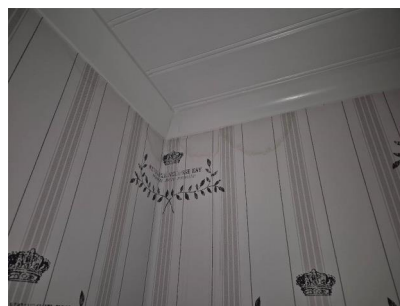
- Missfärgning noteras på vägg i hall.

Enligt fastighetsägaren beror dessa missfärgningar på läckage från expansionskärl som tidigare fanns på vinden.

Missfärgningarna var torra vid besiktningstillfället.

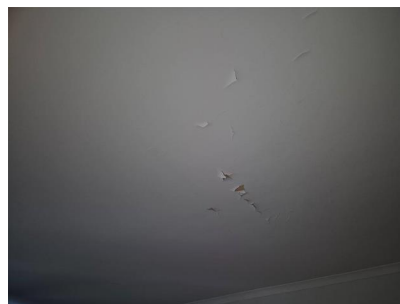
- Färgsläpp noteras på innertaket.

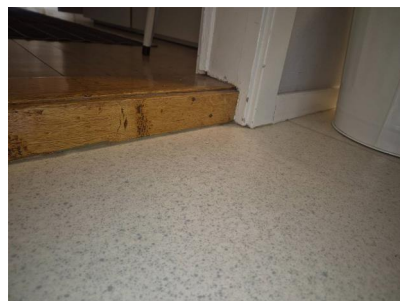
- Äldre yt och tätskikt.
- Golvmattan är ej uppvikt mot tröskel samt vägg.

Ovanstående noteringar innebär en ökad risk för fuktrelaterade skador som följd.

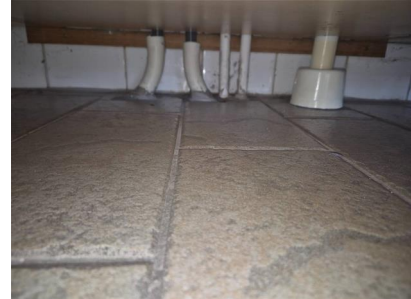
- Rör genomföring finns i golv.

Rör genomföringar i golvet medför en ökad risk för att vatten tränger ner i omkringliggande konstruktioner och orsakar fuktskador.

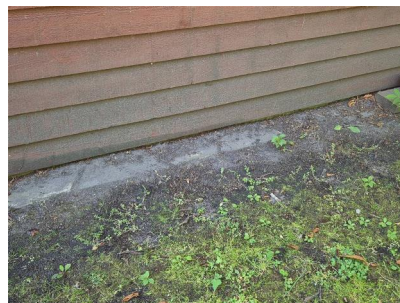
- Avståndet mellan fasadbeklädnaden och marken är inte tillräckligt.

Eftersom fasadbeklädnaden avslutas för nära mark finns risk för att fukt från marken sugas upp i fasadpanelens nederkant. Detta kan orsaka fuktrelaterade skador i fasadbeklädnaden och bakomliggande konstruktioner.

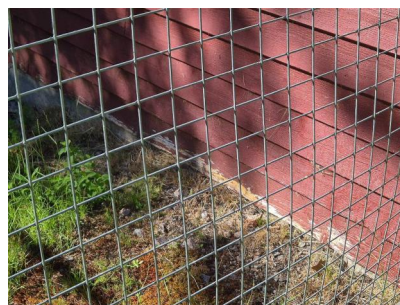
- I anslutning till hundgård finns slitage i nederkant på fasaden.

Rekommenderar målning eller eventuellt byte av nedersta panelraden.

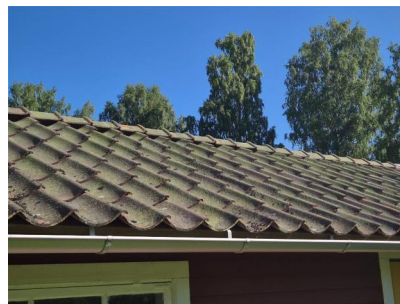
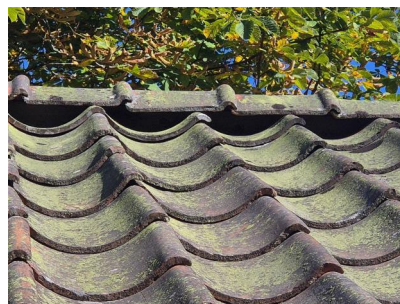
- Yttertaket är äldre.
- Otätheter noteras mellannockpannor och översta pannraden.

Takpannor, plåtdetaljer och underlagspapp har enligt vår bedömning en begränsad livslängd. Eftersom husets taktäckning är äldre har det ett minskat motstånd mot vatteninträngning. Detta i sin tur kan leda till fuktskador på träläkt och vidare ner i underliggande konstruktioner.

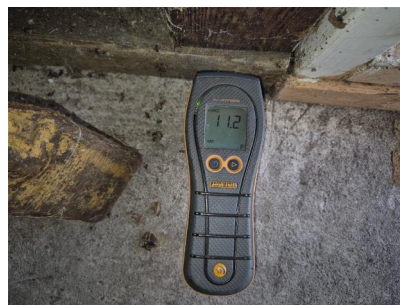
Vid kontroll av väggsyllar uppmättes fuktvärden under kritisk nivå för mikrobiell tillväxt och normal lukt upplevdes.

Fuktkvoten uppmättes till 11 %. Gränsvärdet är 17 %.
