Garns-Ekskogen 1:259

Bäckvägen 16

| Uppdragsnummer | AB7723 |
| Besiktningsdatum | 2026-07-28 |

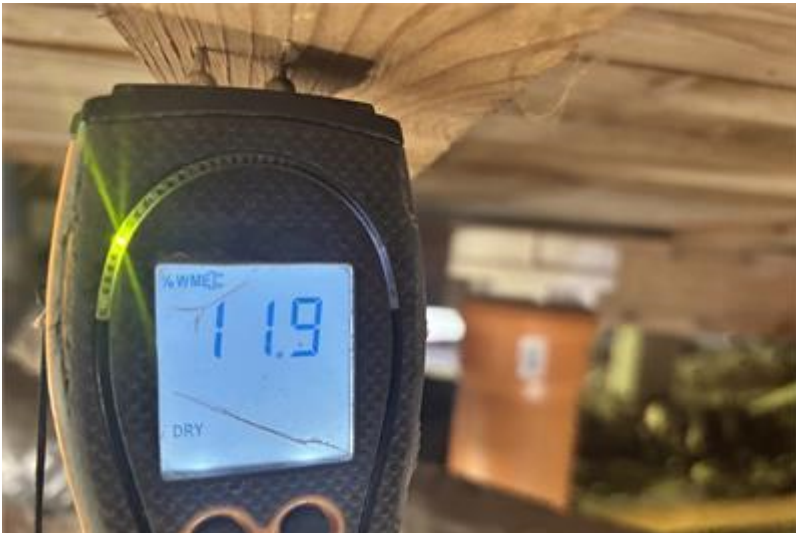
Vid stickprovskontroll uppmättes fuktvärden under gränsvärdet och ingen avvikande lukt upplevdes.

Fuktkvoten uppmättes till mellan 11-13%.

Det kritiska gränsvärdet för mikrobiell tillväxt brukar anges till ca 17% fuktkvot (FK).

Resultatet av stickprovskontrollen ger inga indikationer på att skador förekommer.
