# Besiktningsprotokoll

Anticimex Försäkringsbesiktning i samarbete med Fastighetsbyrån

| Fastighetsadress:<br>Galärstigen 2 | |

| Besiktningsdatum:<br>2026-04-28 | Protokollnummer:<br>69855933 |

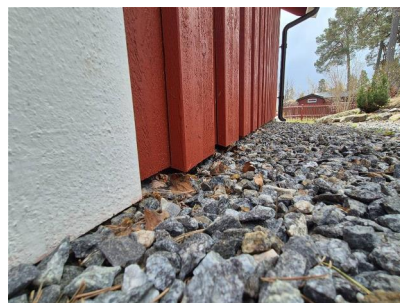
Fasadpanelen avslutas nära mark på sovrumsdelen. Detta medför ökad risk för fuktuppsug i panelens ändträ.

Var noga med underhåll på denna del av fasaden.

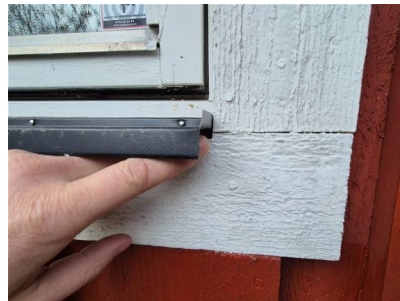
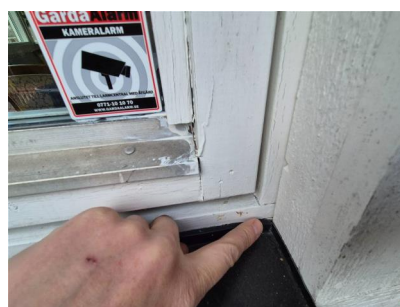
Fönsterbleck är otäta vid infästningar.

Eftersom fönsterblecken är otäta finns risk att vatten rinner in i väggen vilket i sin tur kan leda till fuktskador i väggkonstruktionen.

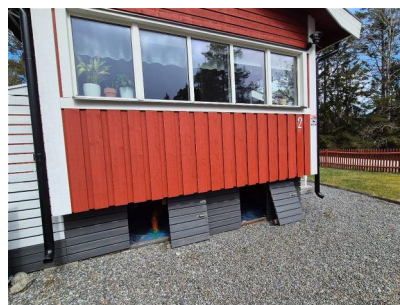
Stuprör är inte anslutet till markledning.

Stuprör som inte är anslutet till markledning kan medföra en ökad fuktbelastning på plintgrunden som i sin tur kan leda till fuktrelaterade skador.

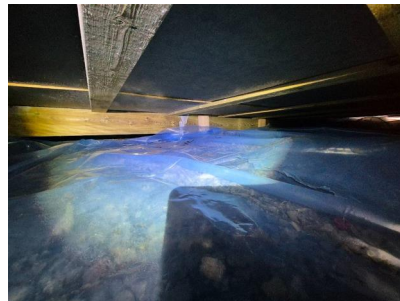
Golvbjälklaget ovan den uteluftsventilerade plintgrunden riskerar att drabbas av fuktskador på grund av naturlig fuktpåverkan. Detta kan i sin tur leda till mikrobiella skador (angrepp av mikroorganismer) som kan leda till att mikrobiell lukt sprids till boendemiljön.

Vid kontroll av konstruktionen i plintgrund uppmättes fuktvärden under kritisk fuktnivå för mikrobiell tillväxt och normal lukt upplevdes.

Plintgrunden är inte krypbar i sin helhet då den blir låg under sovrummet.

Fuktkvoten uppmättes till 10%.

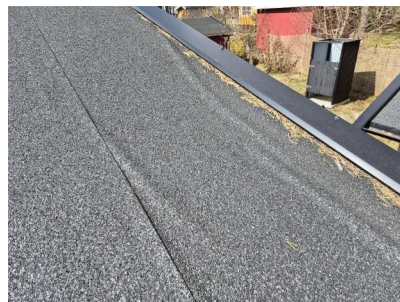
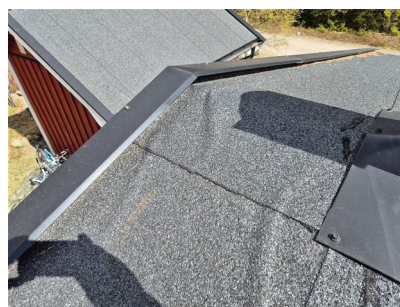
Takpappen har blåsor.

Blåsor på takpappen innebär att fuktskyddet kan ha nedsatt funktion, vilket kan leda till fuktskador i underliggande konstruktioner.
