# Besiktningsprotokoll

Anticimex Försäkringsbesiktning i samarbete med Fastighetsbyrån

| Fastighetsadress:<br>Smedjegatan 4 | |

| Besiktningsdatum:<br>2026-06-26 | Protokollnummer:<br>69784567 |

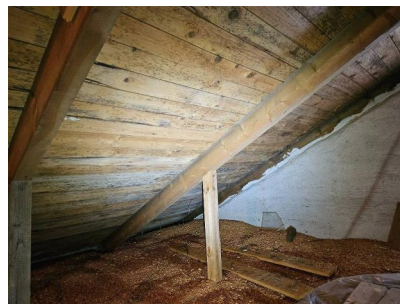
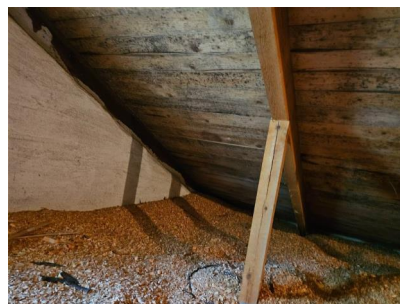
### Utvändigt / Vind

Vid kontroll av vinden har fuktvärden under kritisk fuktnivå för mikrobiell tillväxt uppmätts, dock finns mikrobiell påväxt på underlagstak.

Den upptäckta mikrobiella påväxten på underlagstaket är ett tecken på att vinden har tillförts eller tillförs fukt inifrån bostaden. Observera att besiktning av bostadens ventilationssystem inte har ingått i uppdraget. För att komma tillrätta med detta kan fukttillförseln inifrån bostaden behöva minskas. Det kan göras genom att ventilationen i bostaden förbättras samt att eventuella otätheter i vindsbjälklaget (tak-/väggvinklar, taklucka med mera) tätas. Läs Anticimex faktablad om oppvärmade vindsutrymmen för tips och råd.

Det finns risk för mikrobiell tillväxt om den relativa fuktigheten (RF) i den omgivande luften är över 75 %. I furuvirke motsvarar det en fuktkvot (FK) på 17 %.

Fuktkvoten i underlagstak/takbjälkar uppmättes till 8 %.

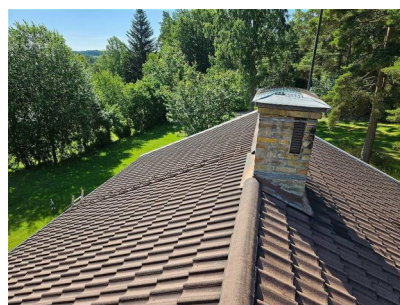
### Utvändigt / Tak

Skorstenen saknar väderskydd.

Väderskydd kan monteras för att skydda mot nederbörd som annars kan orsaka fuktskador och frostsprängning i skorstenen/ murstocken.

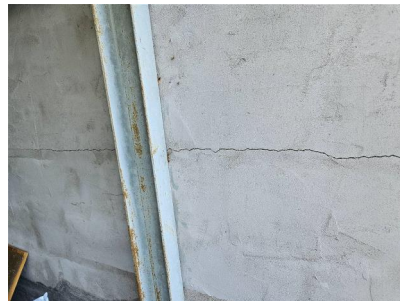
### Utvändigt / Carport

Sprickor förekommer i sockel, dessa bedöms ej ha lett till någon följdskada.
