# Besiktningsprotokoll

Anticimex Försäkringsbesiktning i samarbete med Fastighetsbyrån

| Fastighetsadress:<br>Lindvägen 19 | |

| Besiktningsdatum:<br>2026-07-03 | Protokollnummer:<br>69784668 |

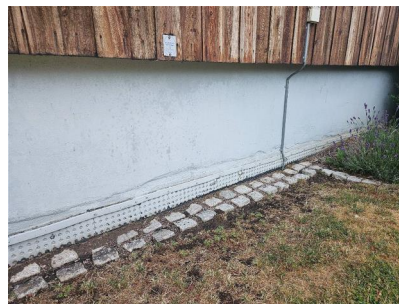
Delar av det utvändiga fuktskyddet är synligt och ligger oskyddat ovan mark.

Detta medför risk för mekanisk påverkan och skador på fuktskyddet, vilket kan medföra försämrad funktion.

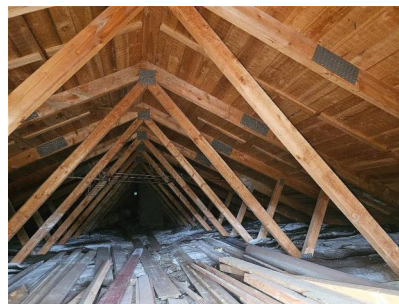
Vid kontroll av vinden uppmättes fuktvärden under kritisk fuktnivå för mikrobiell tillväxt.

Fuktkvoten i underlagstak/takbjälkar uppmättes till 8 %.

Risk för mikrobiell tillväxt föreligger om fuktkvoten överstiger 17 %.

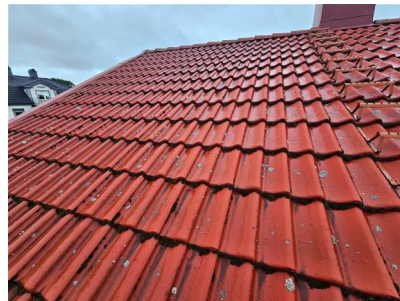
Mindre mosspåväxt noterades på takpannorna.

Mossa och annan påväxt kan binda fukt och på sikt bidra till ökad nedbrytning av takmaterialet. För att bibehålla takets funktion och livslängd rekommenderas regelbunden rengöring och underhåll av takytan.

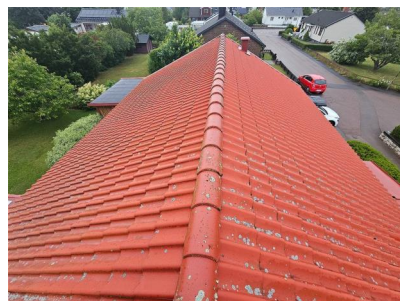
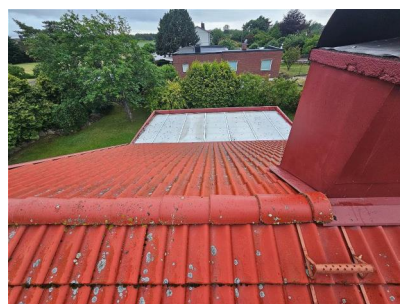
Inga ytterligare anmärkningar noterades vid besiktningstillfället.

Takomläggning har enligt uppgift utförts senast år 2006.

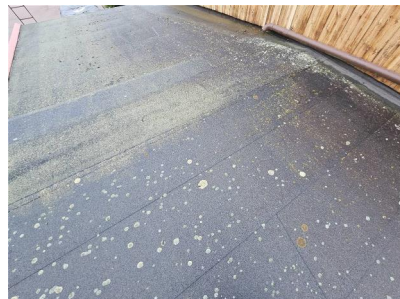
Takappen bedöms vara i ett sådant åldersskede att den kan närma sig sin tekniska livslängd.

Med hänsyn till detta rekommenderas regelbundna, gärna årliga, kontroller av taket för att tidigt kunna upptäcka eventuella brister eller åldersrelaterade skador som kan påverka tätskiktets funktion.

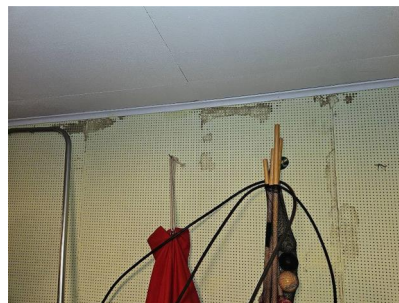
Fuktfäckar noterades på väggskivor i utrymmet.

Vid fuktindikering kunde inga förhöjda fuktvärden påvisas, vilket talar för att fläckarna är av äldre karaktär. Trots detta rekommenderas att området hålls under fortsatt uppsikt för att upptäcka eventuella förändringar över tid.

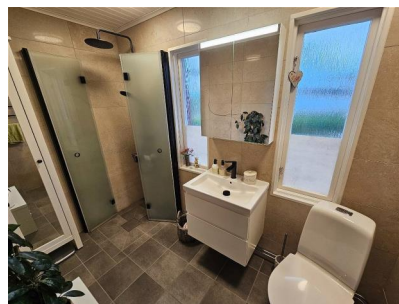
Normala fuktvärden indikerades mot klinker/kakel.

En viss fukt tränger alltid in bakom kakel/klinker via fogarna, detta är helt normalt och innebär inte att tätskiktet/ våtrumsisoleringen under kaklet/klinkern är bristfälligt eller ur funktion.

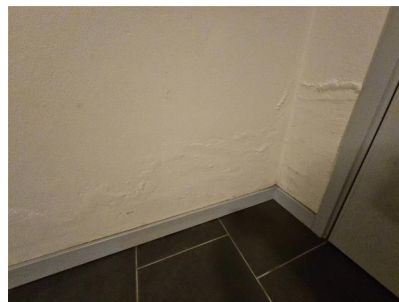
Det utvändiga fuktskyddet, inklusive dagvatten- och dräneringssystem samt källarytternas fuktskydd, är av äldre karaktär. Med hänsyn till ålder kan systemets funktion vara nedsatt, vilket medför en ökad risk för fuktpåverkan i källarens invändiga konstruktioner.

I hobbyrum och gillestuga noterades spår av fuktbelastning. Detta behöver inte nödvändigtvis indikera brist i dräneringssystemet, utan kan även bero på påverkan från markfukt genom betongplattan eller andra konstruktionsrelaterade faktorer.

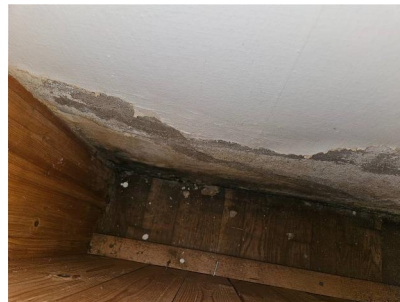
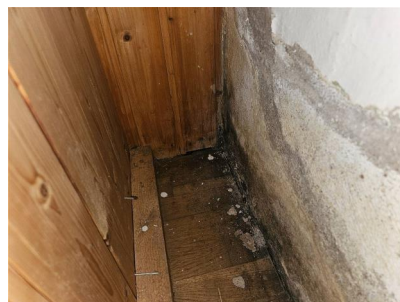
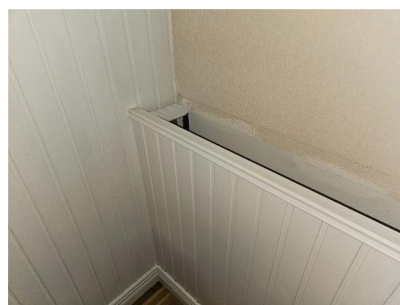
Gillestuga – fuktindikering och riskkonstruktion.

I källaren noterades putssläpp och bubblor på källarväggar i anslutning till golv i hobbyrum och gillestuga. I gillestugan uppmättes även något förhöjda fuktvärden i riskkonstruktioner. Tidigare lagningar förekommer. Dessa iakttagelser är vanligt förekommande i källarkonstruktioner och kan vara kopplade till påverkan från markfukt via betongplattan.

Vid kontroll av konstruktionen i gillestugan uppmättes något förhöjda fuktvärden med hänvisning till risk för mikrobiell tillväxt.

I gillestugan förekommer en påreglad väggkonstruktion mot källaryttersvägg samt trägolv mot betongplattan. Övriga delar av källaren har inte motsvarande uppbyggda konstruktioner.

Påreglad vägg och golvkonstruktioner i kontakt med betongplatta kan vara känsliga för naturlig fuktpåverkan från underliggande konstruktion. Detta kan medföra risk för mikrobiell tillväxt och i vissa fall luktpåverkan i inomhusmiljön.

Med hänsyn till uppmätta förhöjda fuktvärden bakom delar av den uppbyggda konstruktionen för radiatorer, rekommenderas att dessa konstruktioner ses över vid eventuell renovering och i förekommande fall ersätts med fukttåliga material och lösningar anpassade för källarmiljö.

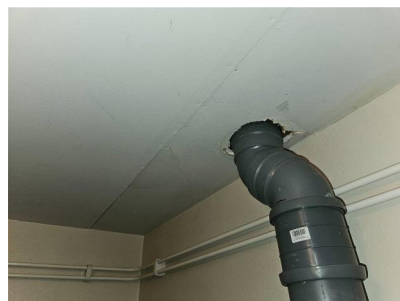
Äldre fuktfläckar noterades i taket.

Vid fuktindikering kunde inga förhöjda fuktvärden påvisas.

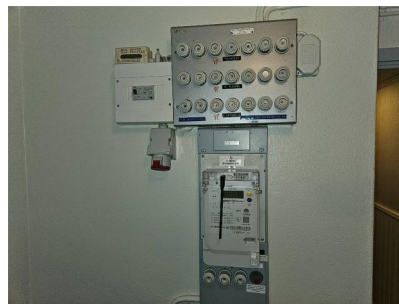
Gruppförteckning saknas vid el-centralen.

Avsaknad av gruppförteckning försvårar identifiering av vilka säkringar som tillhör respektive elanläggning, vilket kan påverka felsökning och arbeten på elsystemet.

Det rekommenderas att en behörig elektriker upprättar och placerar en uppdaterad gruppförteckning vid el-centralen.

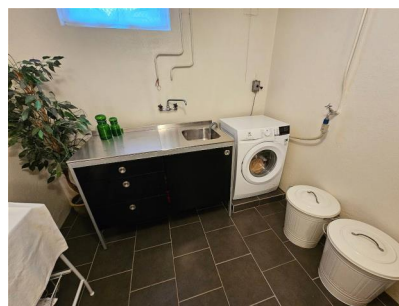
Fuktindikering i utrymmet gav inga förhöjda fuktindikationer.

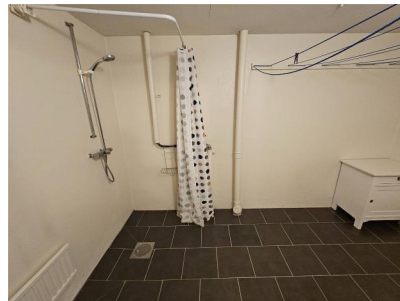
Klinker kring golvbrunn uppvisar delvis ihåligt ljud (så kallat bomljud) vid knackning.

Detta innebär inte nödvändigtvis att vidhäftningen mellan klinker och underlag har upphört, utan kan bero på luftfickor i fixet mellan klinker och betongunderlag. Inga sprickor i fogar noterades vid besiktningstillfället.

Fortsatt uppsikt rekommenderas, särskilt i anslutning till golvbrunn där belastningen är hög.

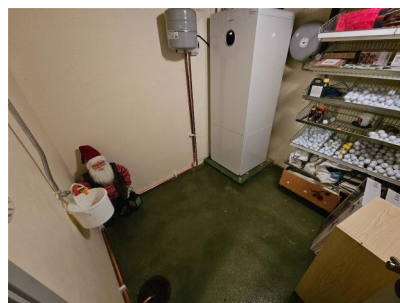
Golvbrunn av gjutjärn är rostangripen.

Brunnen bedöms ha ett åldersrelaterat slitage och rekommenderas att bytas i samband med framtida renovering av rummet eller vid annan lämplig åtgärd av avloppssystemet.
