# Besiktningsprotokoll

Anticimex Försäkringsbesiktning i samarbete med Fastighetsbyrån

| Fastighetsadress:<br>Blåklintsvägen 1 | |

| Besiktningsdatum:<br>2026-07-31 | Protokollnummer:<br>69826654 |

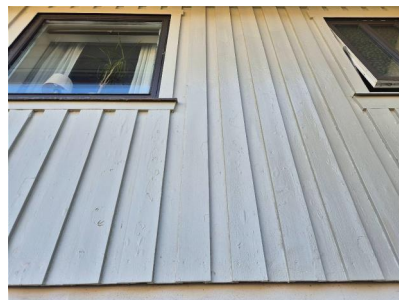
#### Utvändigt / Fasad

Fasadpanel är lokalt i behov av målning/underhåll då färgbubblor noterades.

Risk för fuktrelaterade skador på grund av sämre vattenavvisande förmåga.

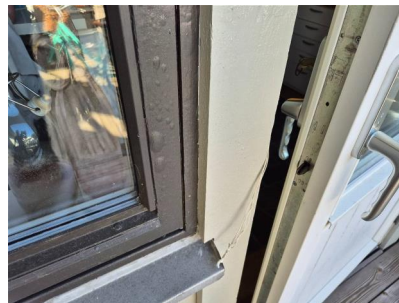
### Utvändigt / Dörrar och Fönster

- Dörrar och fönster är devis i behov av målning/underhåll samt färgbubblor förekommer.
- Isolerglaskassetter är äldre. Fönsterkassett till garage är missfärgat/anlöp och bör bytas.

Risk för fuktrelaterade skador på grund av sämre vattenavvisande förmåga.

Äldre isolerglaskassetter riskerar missfärgning/imma mellan glasrutorna då tätningen kan vara sämre p.g.a. ålder.

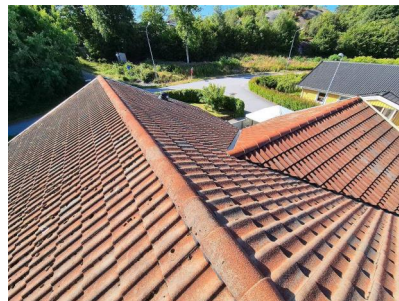
### Utvändigt / Tak

- Taktäckningen är äldre.
- Nedersta takpanneraden ligger an mot underlagspappen.
- Mosspåväxt förekommer på takpannorna.
- Enstaka vindskivor är rötskadade.
- Taket har av säkerhetsskäl besiktigats från mark och takstege.

Takpannor, plåtdetaljer och underlagspapp har enligt vår bedömning en begränsad livslängd. Eftersom byggnadens taktäckning är äldre och med brister har det ett minskat motstånd mot vatteninträngning, vilket kan resultera i fuktrelaterade skador på träläkt och underliggande konstruktioner.

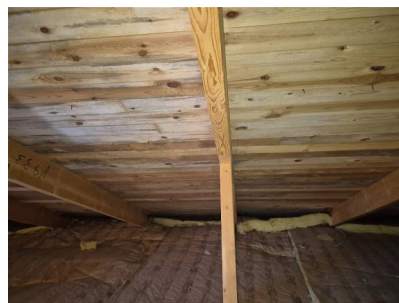
### Utvändigt / Vind

Missfärgningar förekommer på underlagstaket.

Orsaken bedöms vara äldre då påväxten är lokal samt ej ha lett till bakomliggande skador.

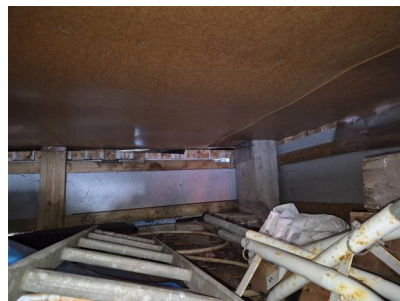
### Utvändigt / Plintgrund (Matsal)

Kontroll av konstruktion utfördes genom okulär kontroll av och fuktkvotmätning i blindbotten/bjälklag. Vid kontroll av konstruktion uppmättes fuktvärden under kritisk fuktnivå för mikrobiell tillväxt.

Fuktkvoten uppmättes till 13 %. Risk för mikrobiell tillväxt föreligger om fuktkvoten överstiger 17 %.

En uteluftventilerad grundkonstruktion av denna typ riskerar att delar av året utsätts för fuktpåverkan, både från uteluft och avdunstande markfukt, som kan medföra fuktrelaterade skador och avvikande lukt.

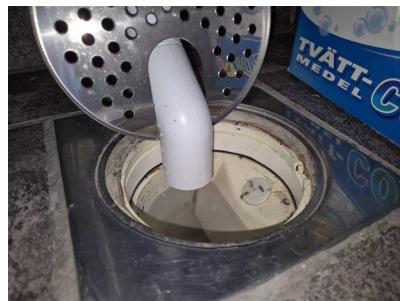
### Entréplan / Tvättstuga

- Golvbrunnen är äldre och försedd med förhöjningsring.
- Tätskiktsanslutning är bristfällig mot golvbrunnen då otätheter noterades mellan anslutning och klämring.
- Oklart om tätskikt är uppvikt mot yttervägg samt inget tätskikt mot ny mellanvägg.

Bristerna medför ökad risk för att vatten kan tränga ner i omkringliggande konstruktioner med fuktrelaterade skador som följd.

Vid fuktindikering som utfördes i utrymmet noterades inga förhöjda fuktindikationer.

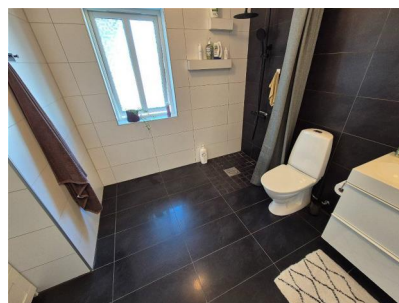
### Entréplan / Dusch och WC

Golvfallet är lokalt bristfälligt samt mindre bakfall.

Detta kan medföra att vatten blir stående i lågpunkter med missfärgningar som följd.

Vid fuktindikering som utfördes i utrymmet noterades inga förhöjda fuktindikationer.

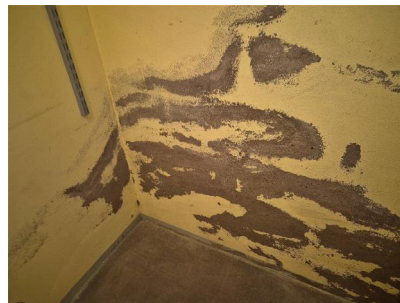
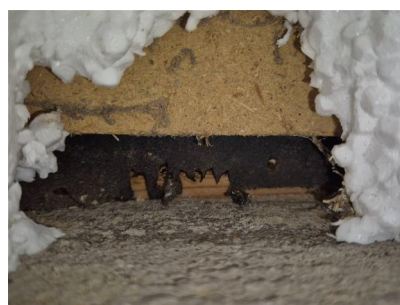
### Källarplan / Allmänt

- Puts- och färgsläpp finns på källarväggar. Utvändigt fuktskydd är äldre.
- Kontroll av inredda konstruktioner utfördes genom håltagning i golv (Gillestuga mot yttervägg). Vid kontroll av konstruktion uppmättes fuktvärden över kritisk fuktnivå för mikrobiell tillväxt.
- Mikrobiell lukt upplevdes i delar av källarplan.

Grundläggningen består av en betongplatta på mark utan underliggande isolering och med flytande golvspånskiva på cellplastisolering i delar av källarplan. Källargrundmurar är mestadels målade, men utreglade träkonstruktioner finns. Dessa konstruktioner får ofta fuktrelaterade skador på grund av naturlig fuktvandring. Fuktkvoten uppmättes till 24 % i väggsyll. Risk för mikrobiell tillväxt föreligger om fuktkvoten överstiger 17 %.

Puts- och färg som släppt från underlaget invändigt på källarytterväggarna är ett tecken på att källarens utvändiga fuktskydd inte längre fungerar tillfredsställande och bör förbättras. Läs Anticimex faktablad om källare för tips och råd.

En fördjupad undersökning rekommenderas för att konstatera orsak och omfattning samt för förslag på åtgärder av fuktproblematiken i källarplan.

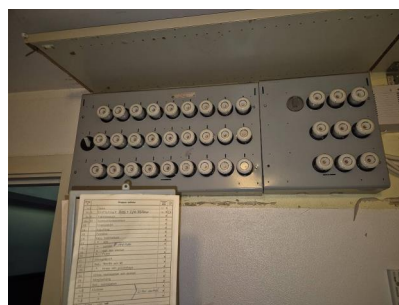
### Hela huset / EI

- Jordfelsbrytare finns inte.
- Gruppförteckning över elcentralen finns.
- Vid stickprovvis funktionskontroll av jordade vägguttag i kök och våtutrymmen noterades inga avvikelser.

Det finns inget krav att hus byggda före år 2000 ska ha jordfelsbrytare. Jordfelsbrytaren minskar dock risken för personskador och brand orsakade av elanläggningen.

Kontakt rekommenderas med elektriker för kontroll och åtgärd.
