# Besiktningsprotokoll

Anticimex Försäkringsbesiktning i samarbete med Fastighetsbyrån

| Fastighetsbeteckning:<br>Strandsnäckan 4 | |

| Besiktningsdatum:<br>2026-08-03 | Protokollnummer:<br>69836388 |

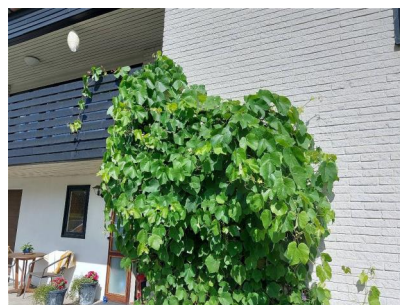
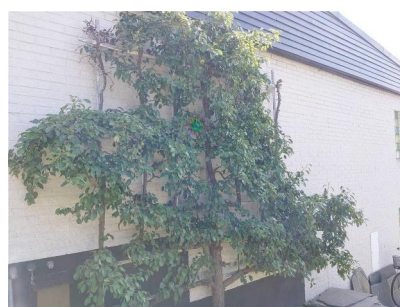
Växter finns i anslutning till byggnaden.

När det finns rabatter och växter nära byggnaden finns risk att fukt stannar kvar i väggarna. Detta kan i sin tur orsaka invändiga fuktskador. Växternas rötter kan också skada grundmuren och sätta dräneringsledningen ur funktion.

Sprickor förekommer lokalt i tegel och fogar.

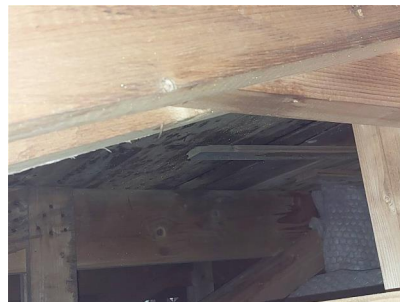
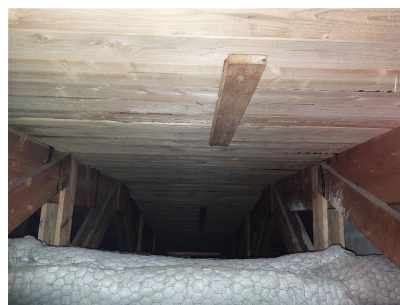
Vindsutrymmet kunde inte besiktas i sin helhet eftersom landgångar saknas.

Mindre del av vinden har besiktats från luckan, lokala missfärgningar förekommer som bedöms vara äldre.

Vid kontroll av vinden uppmättes fuktvärden under kritisk fuktnivå för mikrobiell tillväxt och en normal lukt upplevdes.

Risk för mikrobiell tillväxt föreligger om den relativa fuktigheten (RF) i den omgivande luften är över 75 % vilket i furuvirke motsvarar en fuktkvot (FK) på 17 %. Fuktkvoten i underlagstak/takbjälkar uppmättes till 8%.

Vi rekommenderar en kompletterande besiktning när landgång monterats.

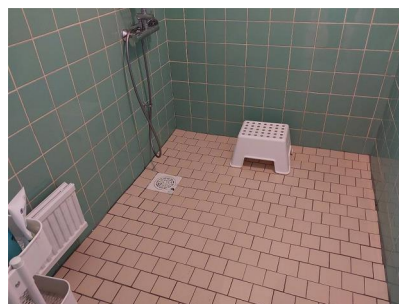
Våtutrymmet har äldre yt-/tätskikt med bland annat gjutjärnsbrunn placerad nära vägg, bomljud i kakel och klinker.

Eftersom funktionen, som innebär att ytskiktet/tätskiktet ska vara vattentätt, kan vara nedsatt finns en ökad risk att vatten tränger igenom ytskiktet/tätskiktet med vattenskador i omkringliggande konstruktioner som följd.

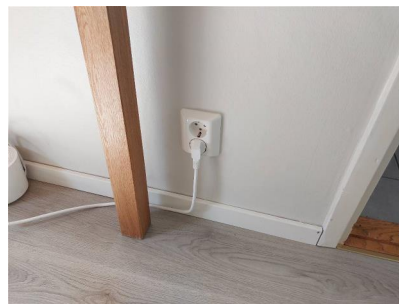
Vid stickprovskontroll av jordade eluttag noterades felkoppling.

Kontakta en elektriker för kontroll och åtgärd.

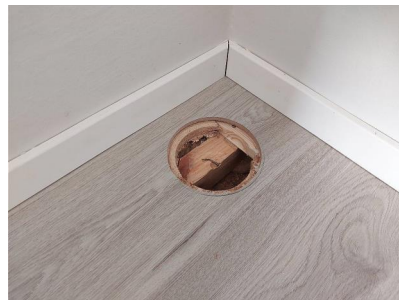
Vid kontroll av konstruktion uppmättes fuktvärden under kritisk nivå för mikrobiell tillväxt och normal lukt upplevdes.

Risk för mikrobiell tillväxt föreligger om den relativa fuktigheten (RF) i den omgivande luften är över 75 % vilket i furuvirke motsvarar en fuktkvot (FK) på 17 %. Fuktkvoten uppmättes till 14%.

Ett provborrhål togs upp i golvet som består av laminat, spånskiva, underliggande isolering samt träreglar.

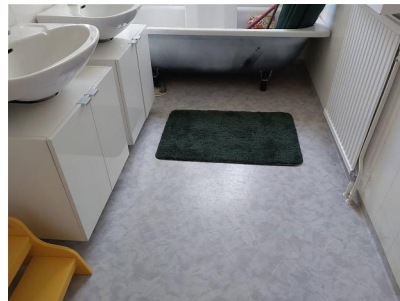
Våtutrymmet har äldre yt-/tätskikt med bland annat gjutjärnsbrunn, fönster olämpligt placerat, rörgenomföringar i golv. Färgsläpp förekommer i innertak samt smyglist vid fönster.

Eftersom funktionen, som innebär att ytskiktet/tätskiktet ska vara vattentätt, kan vara nedsatt finns en ökad risk att vatten tränger igenom ytskiktet/tätskiktet med vattenskador i omkringliggande konstruktioner som följd.
