**Fastighetsuppgifter**

Kallhäll 6:11

Generatorvägen 2

| Besiktningsföretag | OBM Fuktteknik AB |

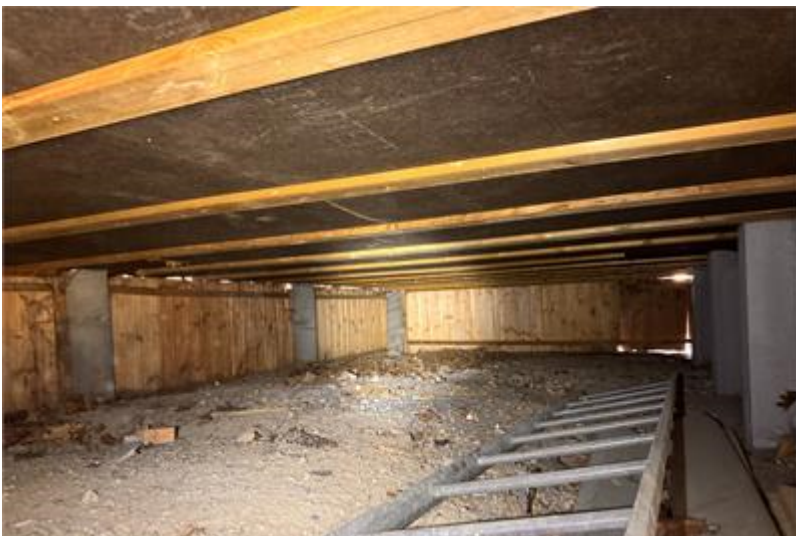
| Byggnadsdel | Plintgrund |
| Konstruktionsuppbyggnad | Isolerat träbjälklag |

Fuktvärden under kritisk uppmättes mot trädetaljer i grunden.  
Fuktkvoten uppmättes till ca 9%.

Bild visar grunden.

Det kritiska gränsvärdet för mikrobiell tillväxt brukar anges till ca 15-17% fuktkvot (FK).

Notera att stickprovsmässig undersökning är utförd samt att mätvärden normalt sett kan variera över årstiderna.  
För att säkert fastställa konstruktionens kondition och fuktstatus måste en mer omfattande undersökning utföras.

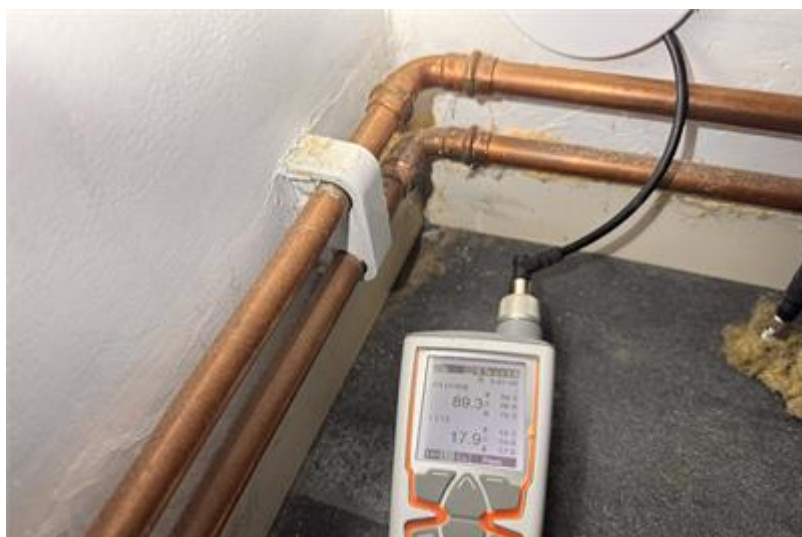
| Byggnadsdel | Källarplan |
| Konstruktionsdel | Utreglade väggar |
| Konstruktionsuppbyggnad | Spånskiva, plastfolie, träreglar, isolering mellan reglarna, källaryttersvägg. |

Fuktstatus togs av de utreglade väggarna via provhål och följande fuktvärden uppmättes.  
FK uppmättes till ca 9%.  
RF i isolering uppmättes till ca 89%.

Det kritiska gränsvärdet för mikrobiell tillväxt brukar anges till ca 15-17% fuktkvot (FK) eller ca 70-75% i relativ luftfuktighet (RF).

Notera att stickprovsmässig undersökning är utförd samt att mätvärden normalt sett kan variera över årstiderna. För att säkert fastställa konstruktionens kondition och fuktstatus samt orsak/omfattning till det förhöjda fuktvärdet måste en mer omfattande undersökning utföras.
